# Asbestinventarisatattest

Hof-ten-Boesdaallaan 19, 1652 Beersel

Attestnummer : 20250711-000102.000

Uitgegeven op : 11.07.2025

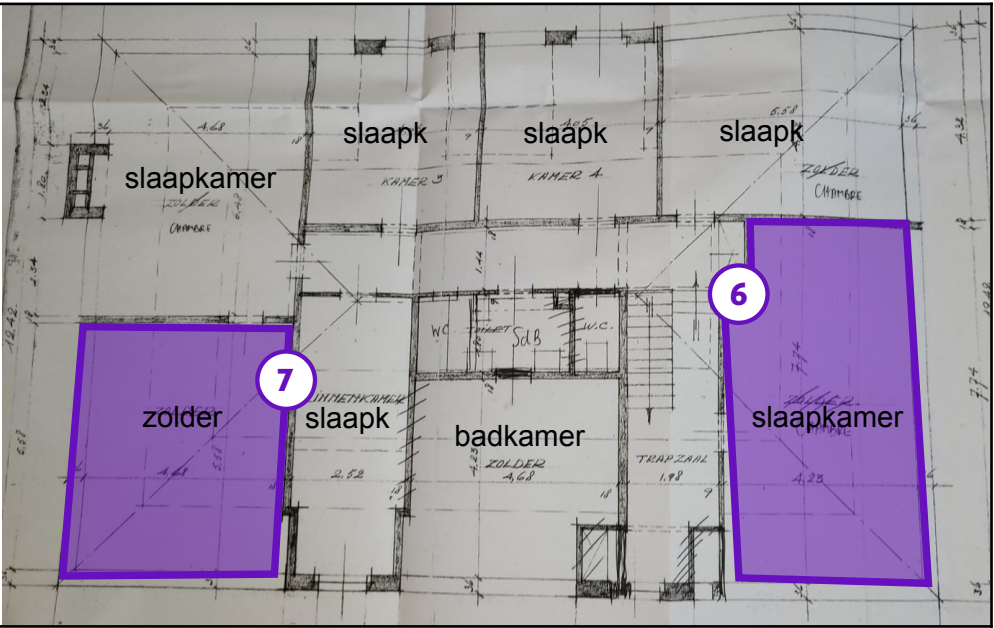
# Plan 1.2: zolderverdieping

overall valse  
plafonds

| Beschrijving | Type | Actie |
|---|---|---|
| 7. vloerzeil zolder | Advies | - |

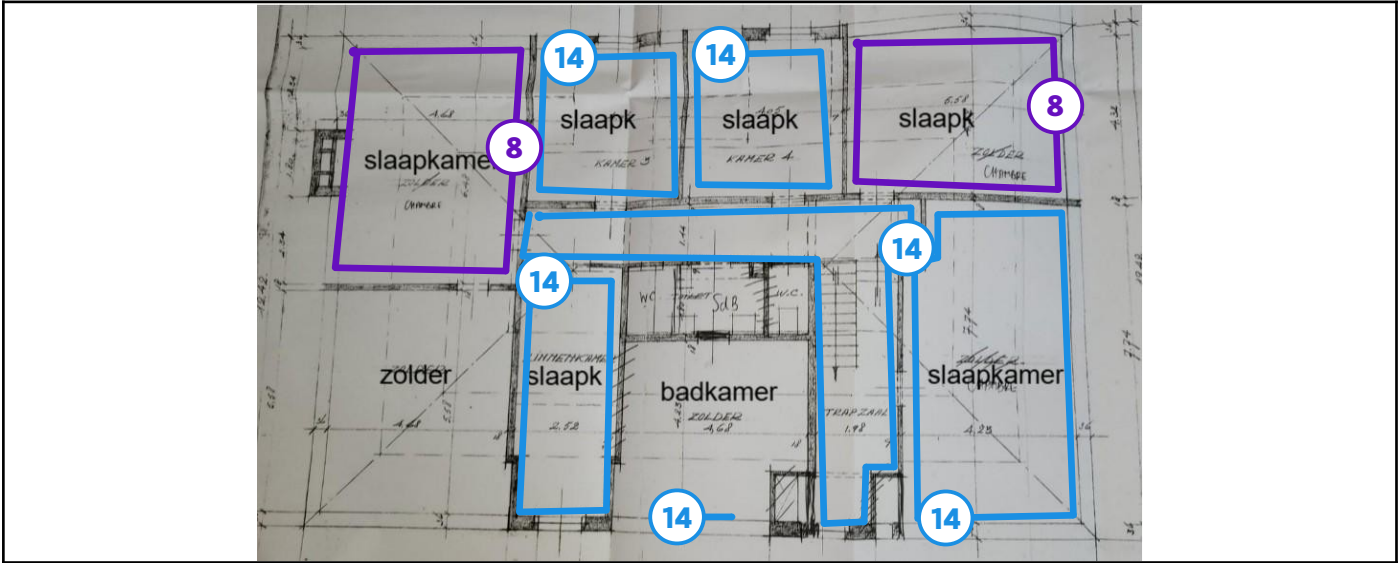
# Plan 1.4: zolderverdieping

| Beschrijving | Type | Actie |
|---|---|---|
| 14. Pleisterwerk wanden | Geen asbest | - |

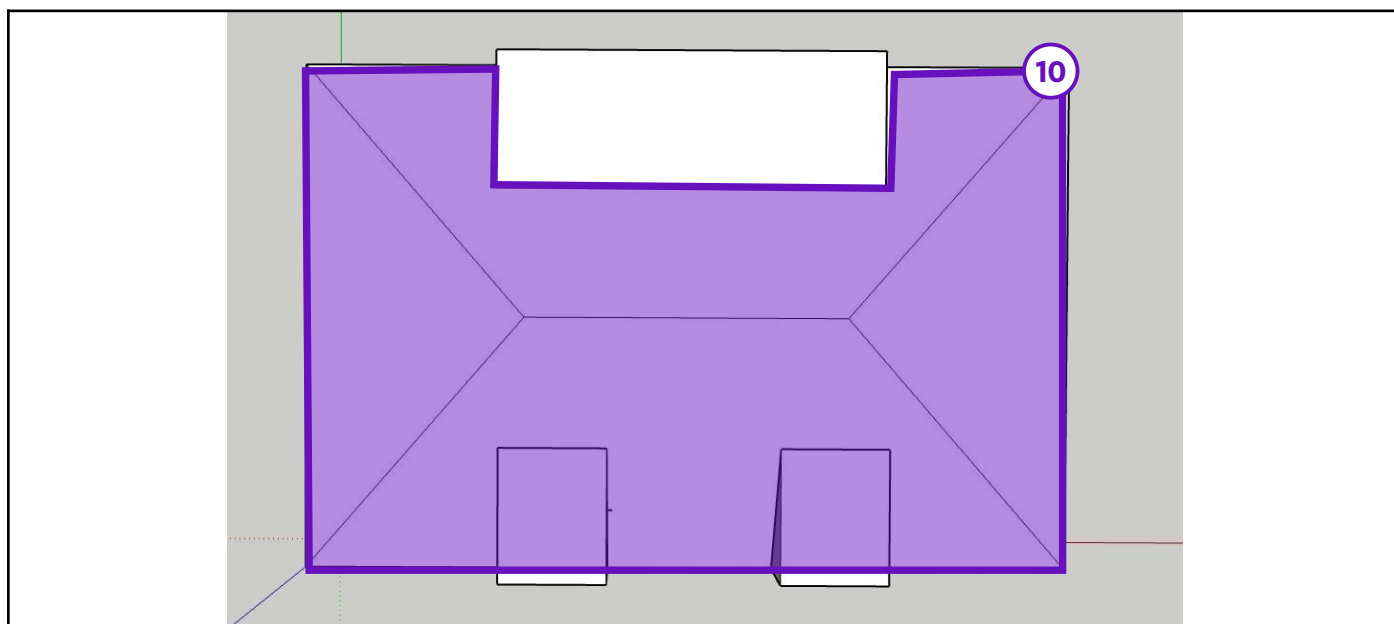
## Plan 1.6: dakenplan

| Beschrijving | Type | Actie |
|---|---|---|
| 10. Geen onderdak aangetroffen | Advies | - |
