# Asbestinventarisatetest

Bormte 80, 9190 Stekene

Attestnummer : 20250628-000112.001

Uitgegeven op : 28.06.2025

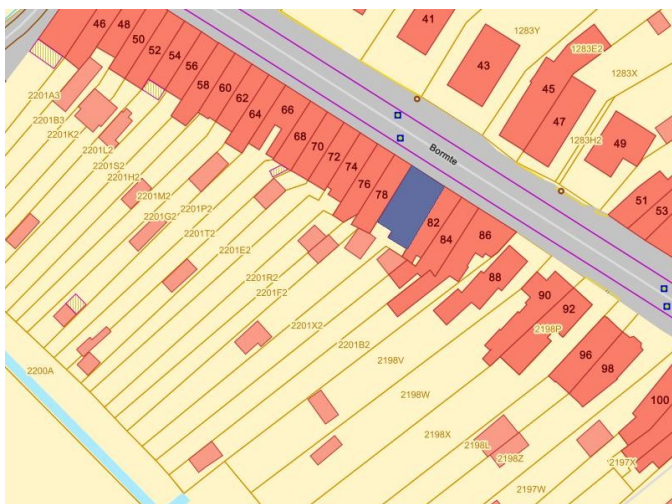
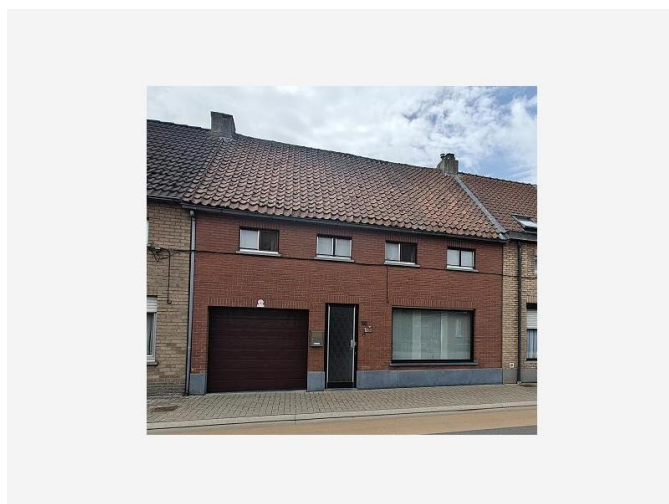
## Zone 1: woning

Tijdens de inspectie vastgesteld:

## 2 Asbestmaterialien

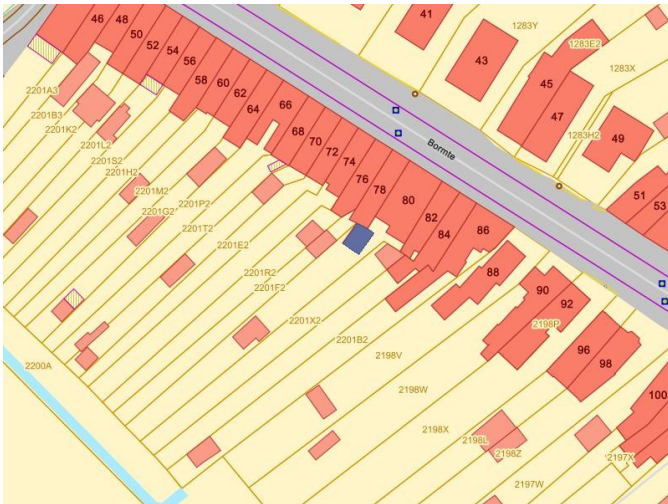
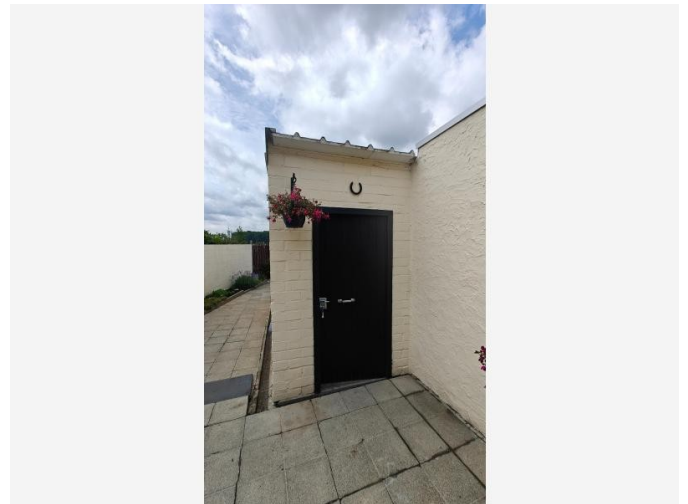
## Zone 2: stalling

- 0 Asbestmaterialen
- 0 Beperkingen
- 0 Uitsluitingen
- 0 Roerende goederen
- 0 Puin, steenslag, (water)bodem
- 0 Adviezen
- 0 Geen asbest
