# Asbestinventarisatetest

Kwadestraat 3, 8630 Veurne

Attestnummer : 20250907-000102.000

Uitgegeven op : 07.09.2025

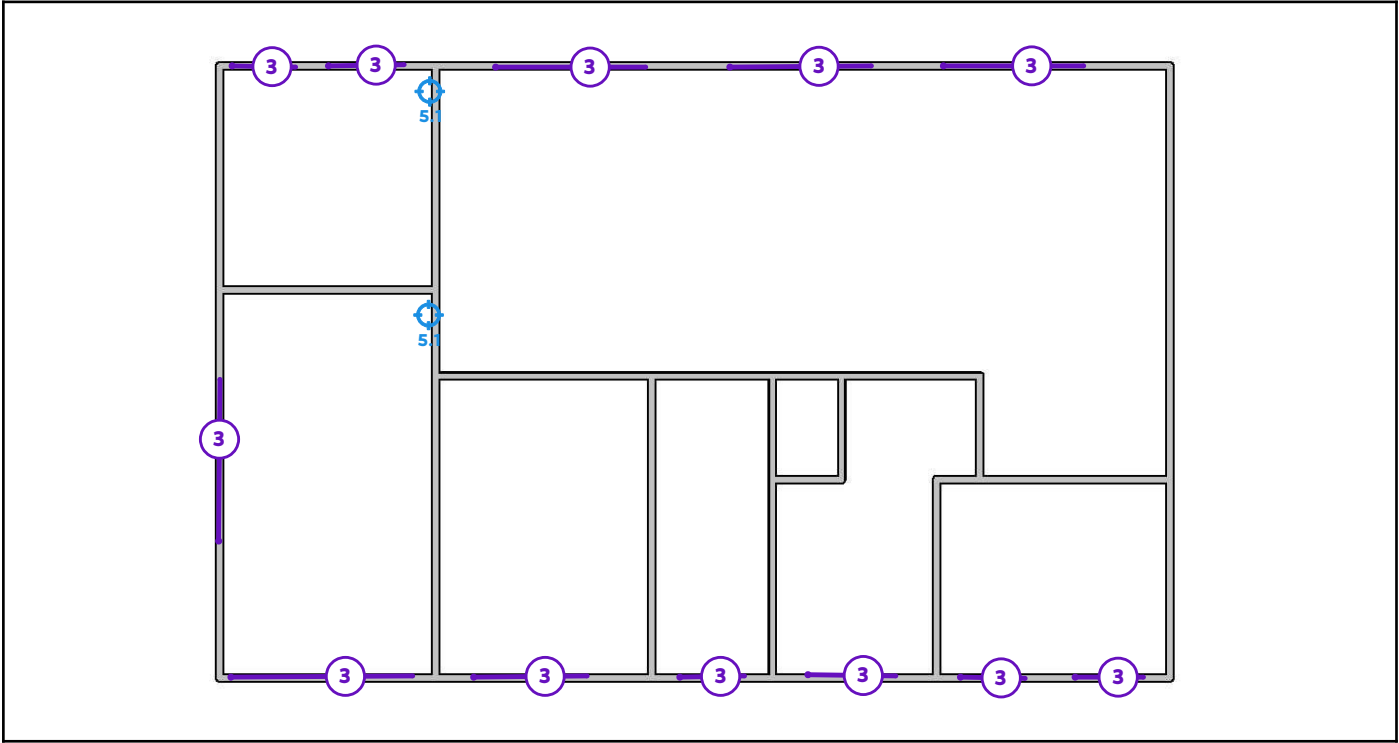
# Plan 1.1: Plan GLV

| Beschrijving | Type | Actie |
|---|---|---|
| 5.1 Code: MM001 | Mengmonster | - |

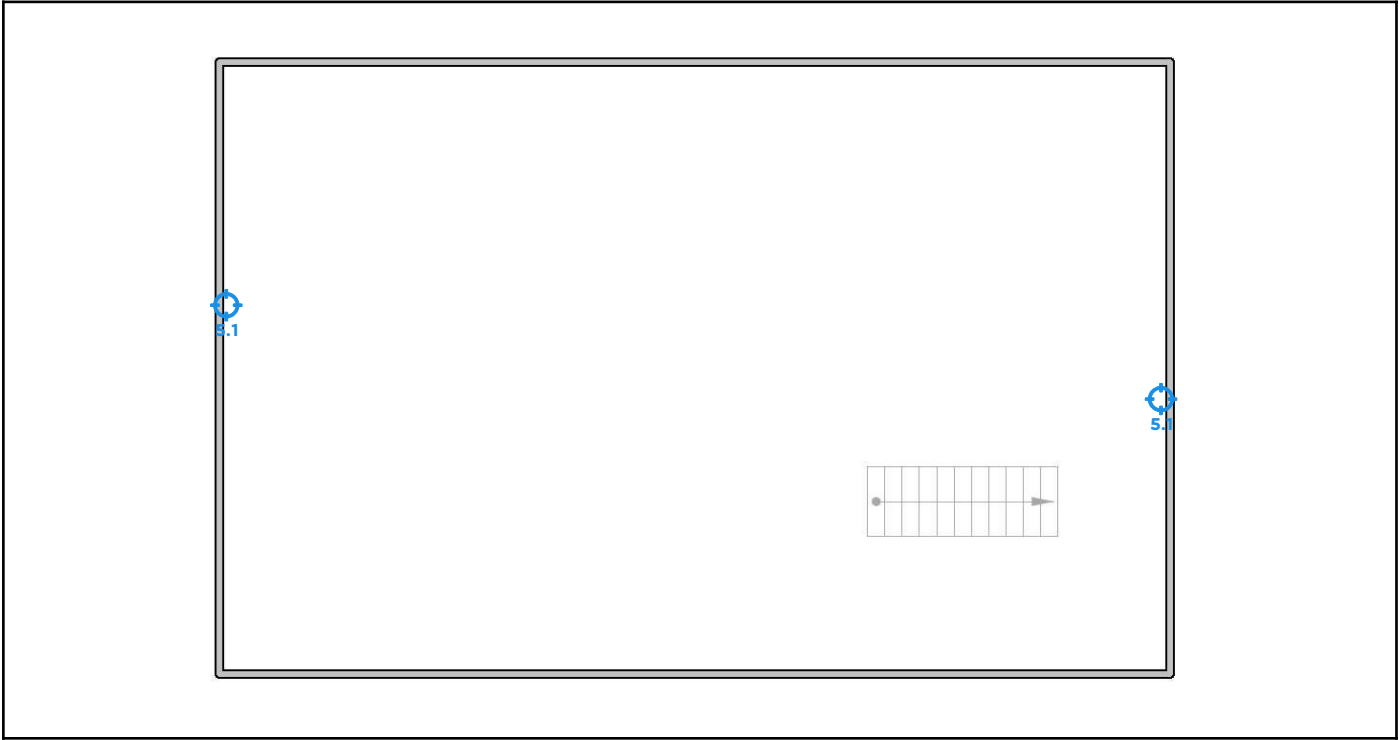
# Plan 1.2: Plan zolder

| Beschrijving | Type | Actie |
|---|---|---|
| 5.1 Code: MM001 | Mengmonster | - |

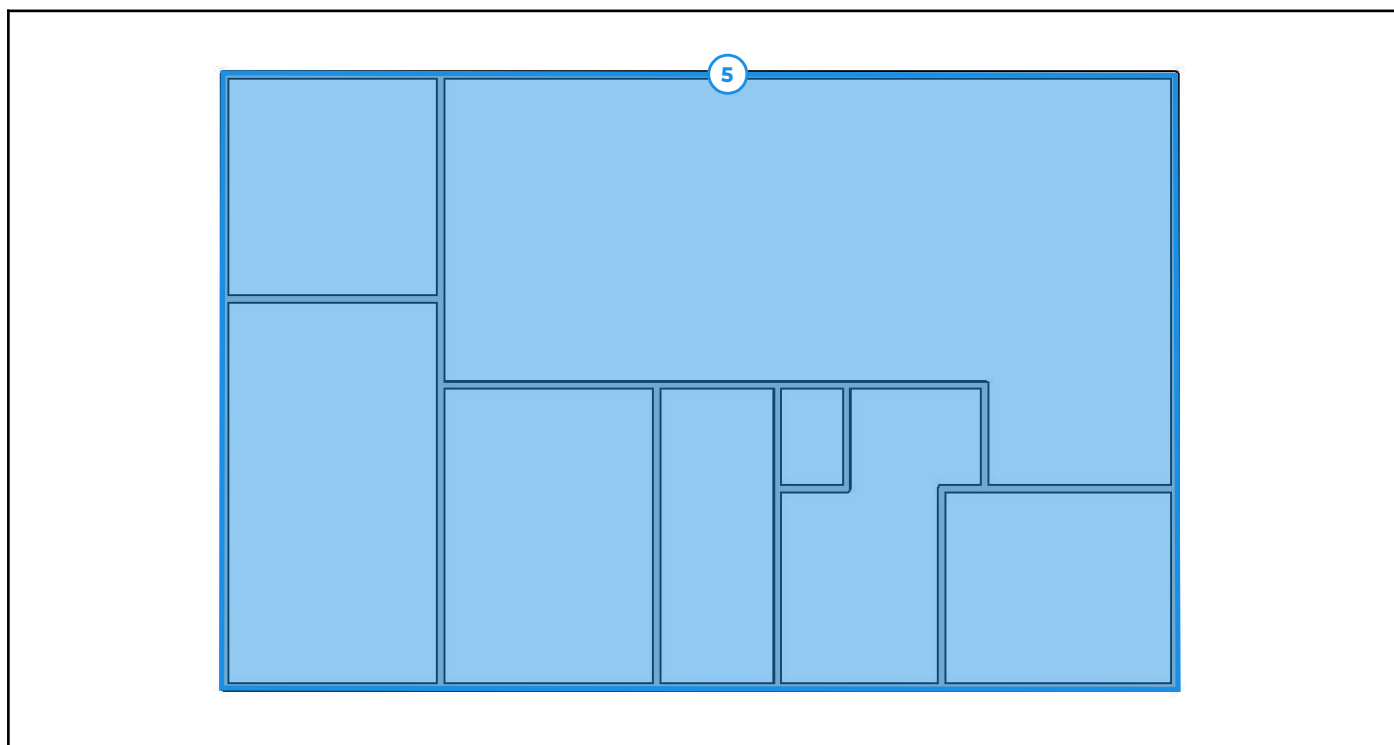
## Plan 1.3: Plan GLV: muren

| Beschrijving | Type | Actie |
|---|---|---|
| 5. pleisterwerken muren | Geen asbest | - |

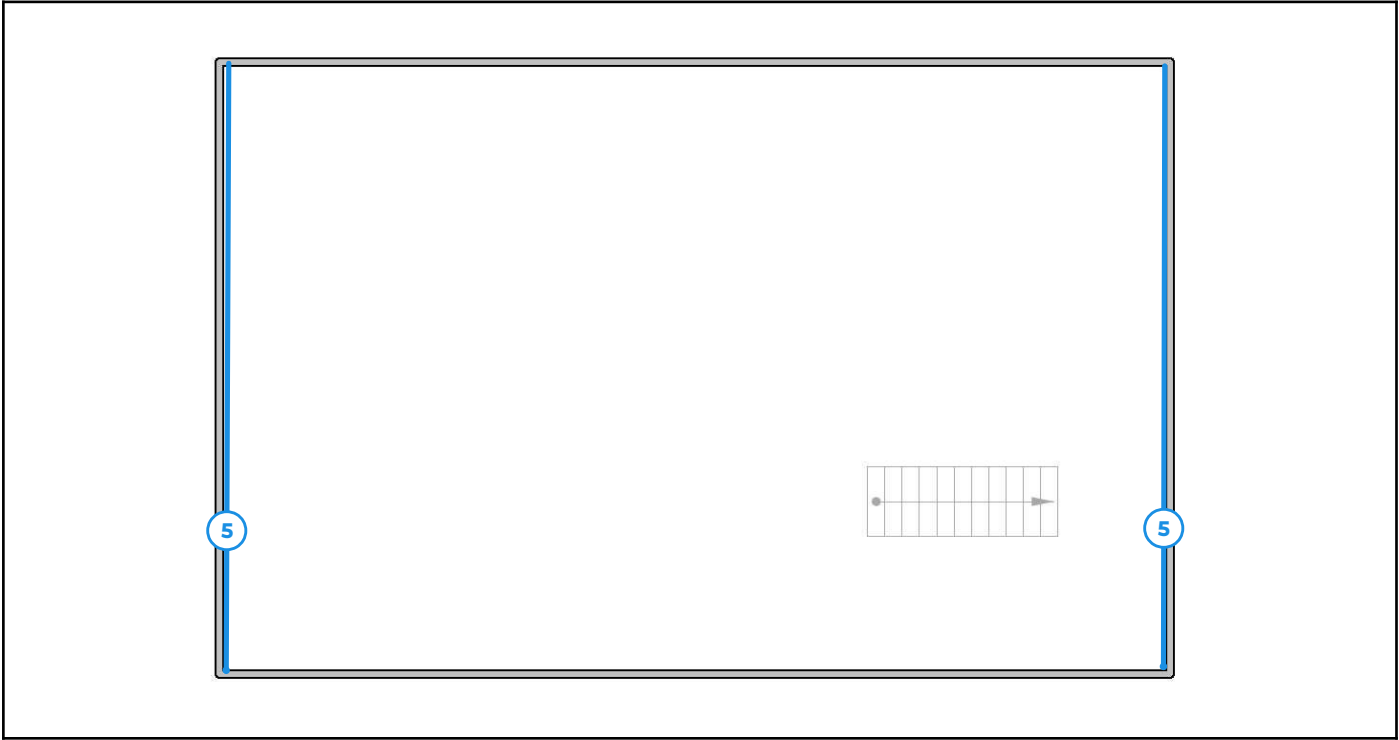
# Plan 1.4: Plan zolder: muren

| Beschrijving | Type | Actie |
|---|---|---|
| 5. pleisterwerken muren | Geen asbest | - |

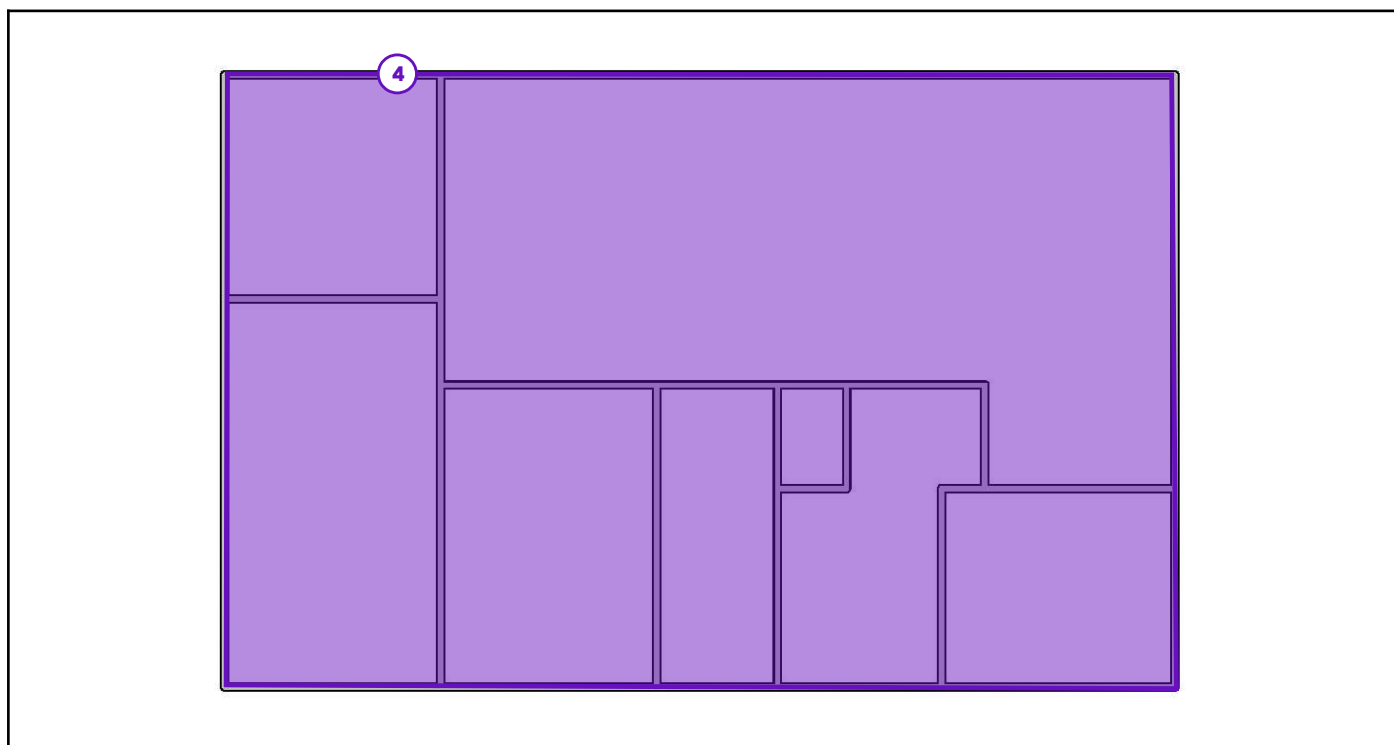
## Plan 1.5: Plan GLV: plafonds

| Beschrijving | Type | Actie |
|---|---|---|
| 4. plafonds uit niet asbestverdacht materiaal | Advies | - |

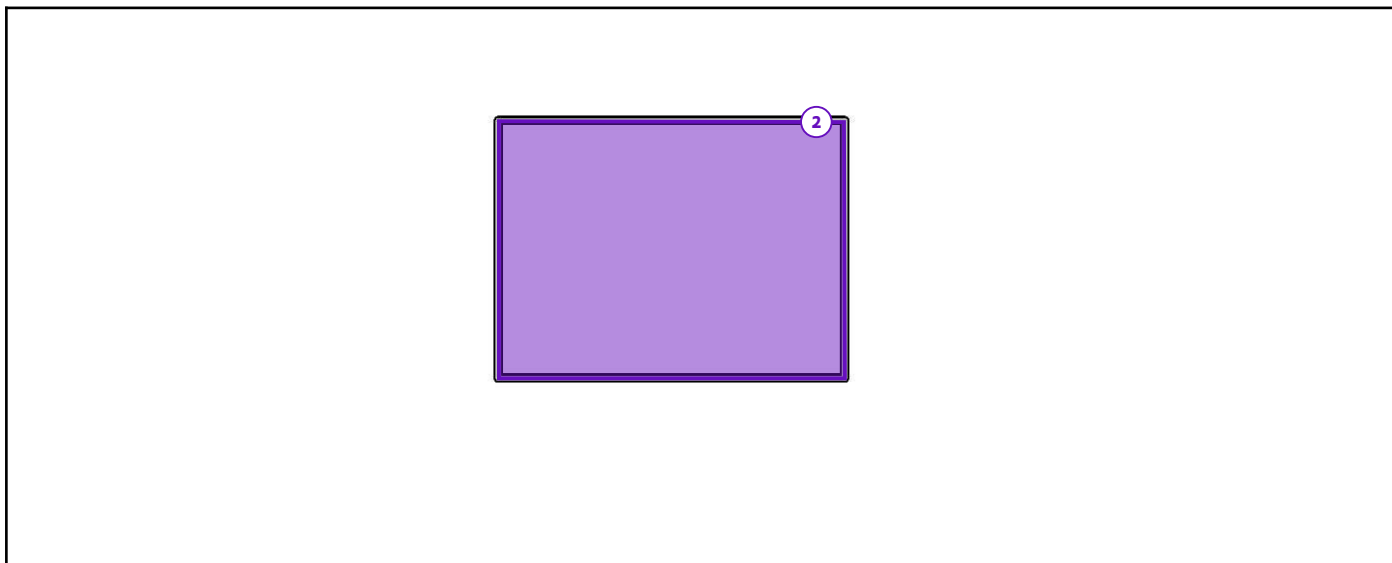
## Plan 2.1: Plan tuinhuis

| Beschrijving | Type | Actie |
|---|---|---|
| 2. dak uit metalen platen | Advies | - |
