# Asbestinventarisatetest

Dorpshof 1, 3550 Heusden-Zolder

Attestnummer : 20250619-000168.000

Uitgegeven op : 19.06.2025

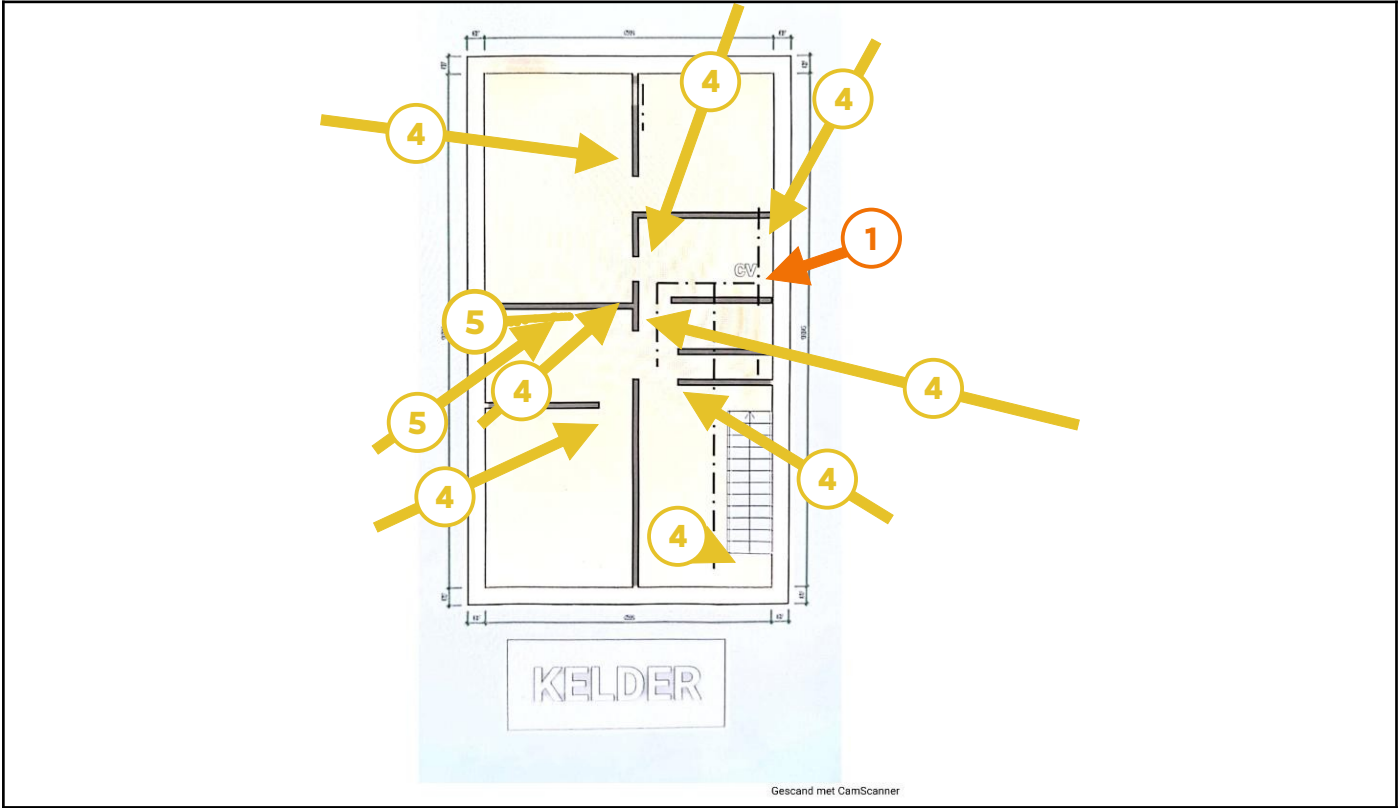
# Plan 1.3: Kelderplan

| Beschrijving | Type | Actie |
|---|---|---|
| 5. Buis kelder | Asbestmateriaal | Zorgvuldig beheren |

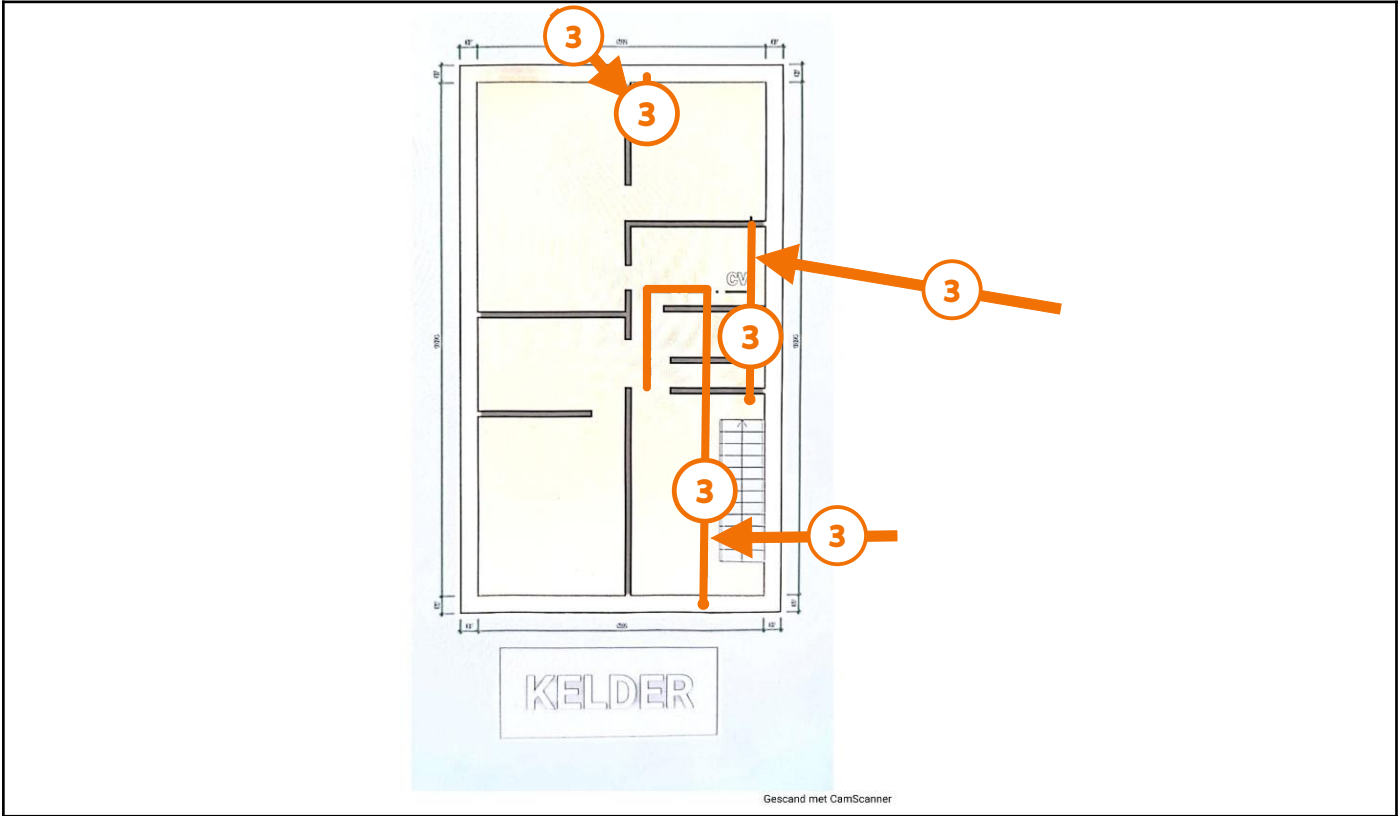
# Plan 1.4: Kelderplan

| Beschrijving | Type | Actie |
|---|---|---|
| 3. Gipsisolatie CV leidingen kelder | Asbestmateriaal | <a href="#">Verwijderen</a> |
