# Asbestinventarisatetest

Kardinaal Cardijnlaan 16, 8540 Deerlijk

**Asbestveilig** (maar mogelijk niet asbestvrij)

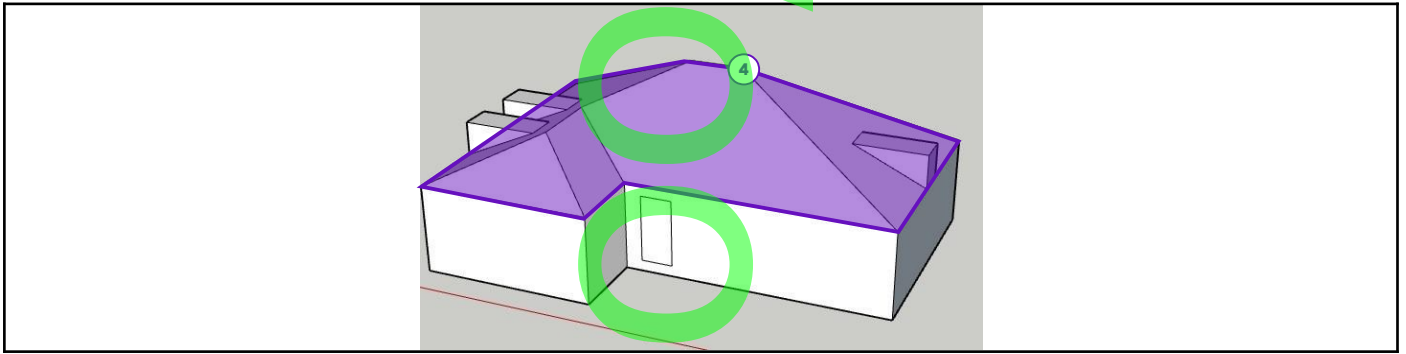
## Plan 1.3: 3D voorgevel

| Beschrijving | Type | Actie |
|---|---|---|
| 4. Dak/onderdak | Advies | - |

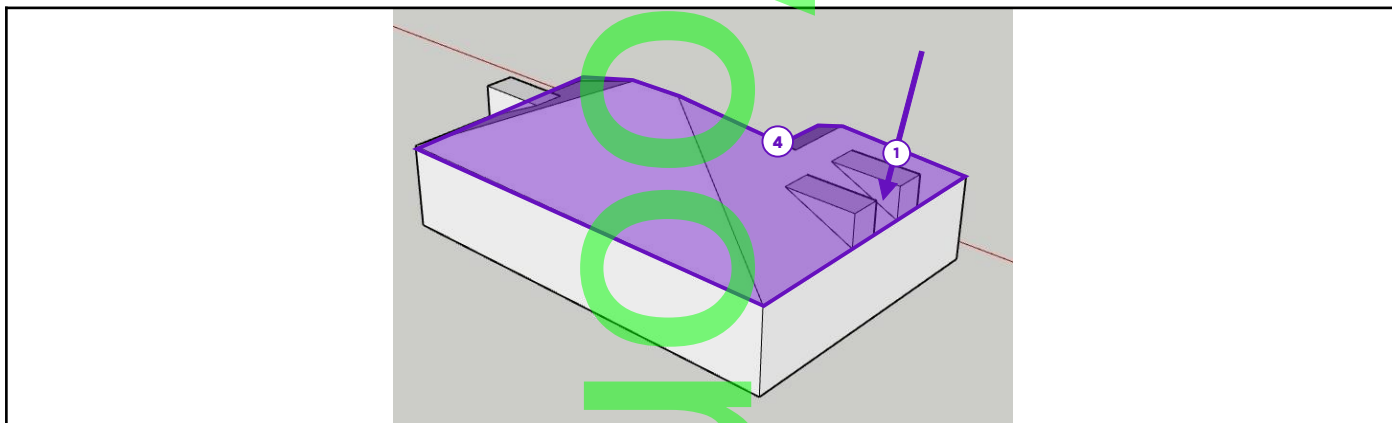
## Plan 1.4: 3D achtergevel

| Beschrijving | Type | Actie |
|---|---|---|
| 4. Dak/onderdak | Advies | - |

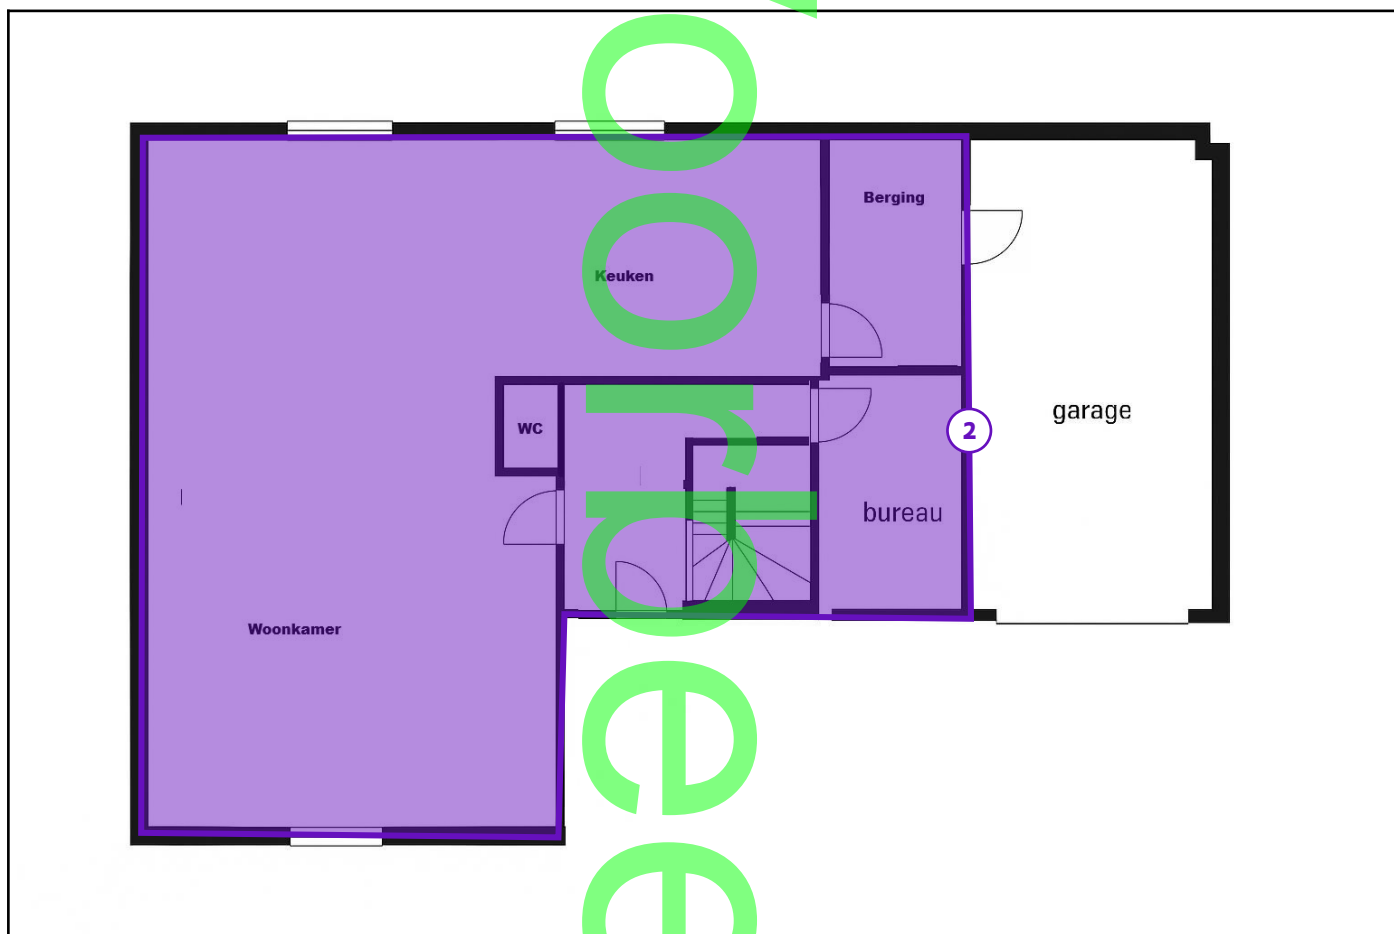
## Plan 1.5: Gelijkvloers\_verlaagd plafond

| Beschrijving | Type | Actie |
|---|---|---|
| 2. Plafonds bestaande uit voorzetpanelen | Advies | - |

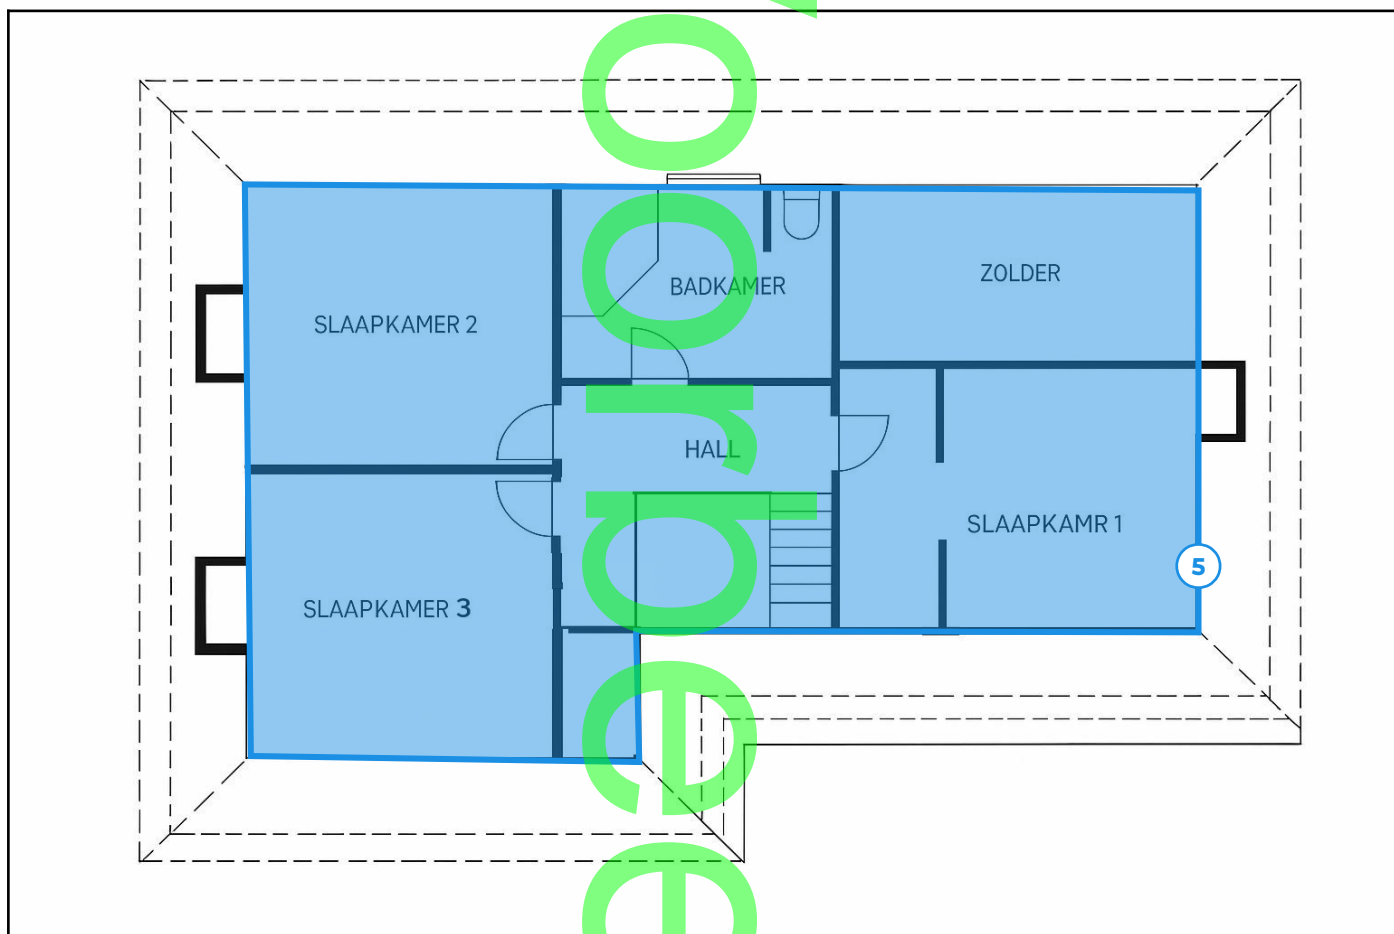
## Plan 1.6: 1e verdiep\_verlaagd plafond

| Beschrijving | Type | Actie |
|---|---|---|
| 5. Pleisterwerk wanden 1e verdiep droge, natte, circ ruimte | Geen asbest | - |
