# Asbestinventarisatetest

Antoon de Lalaingstraat 22, 2320 Hoogstraten

Attestnummer : 20250317-000185.001

Uitgegeven op : 17.03.2025

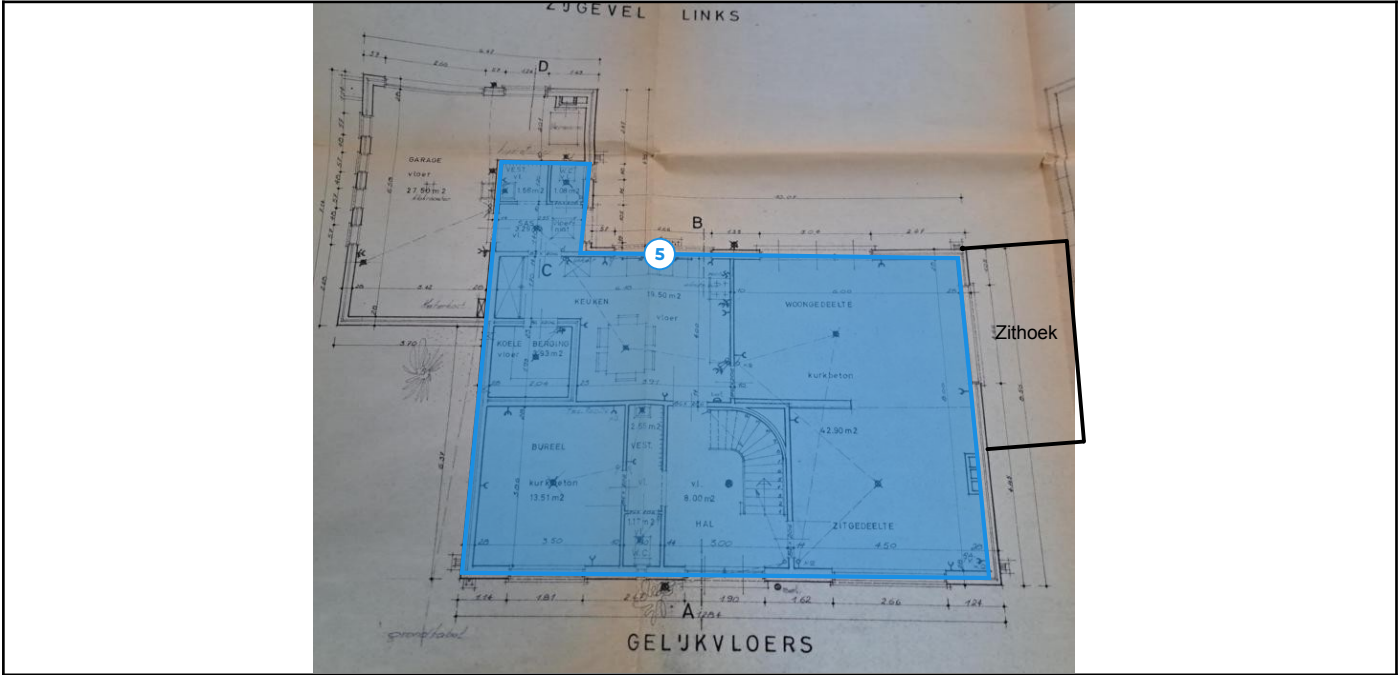
# Plan 1.2: Plan gelijkvloers

| Beschrijving | Type | Actie |
|---|---|---|
| 3. Bakeliet | Asbestmateriaal | Zorgvuldig beheren |
