# Asbestinventarisatattest

Theodoor Coppensstraat 3/1, 1731 Asse

Attestnummer : 20250908-000456.000

Uitgegeven op : 08.09.2025

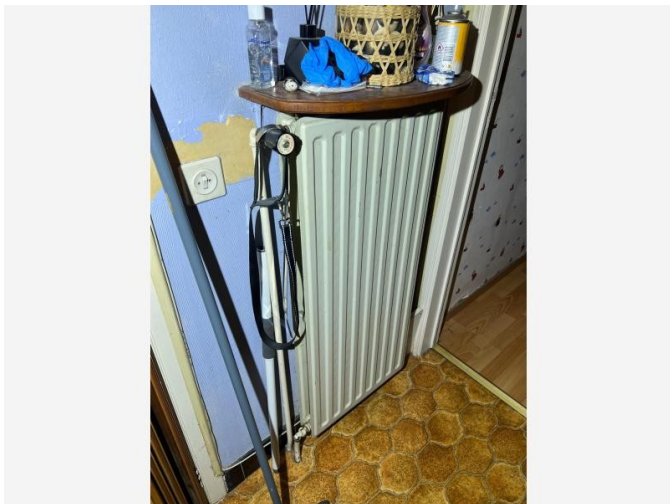
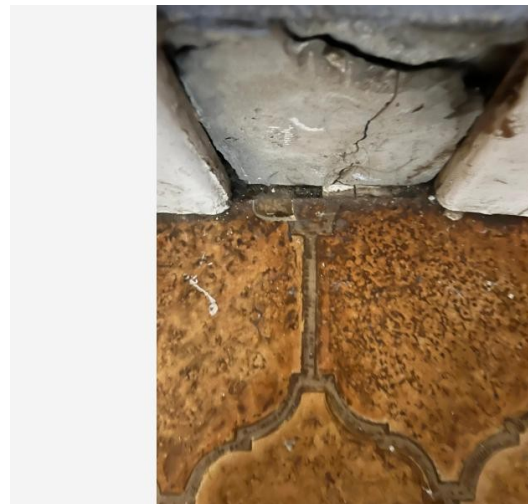
| Opmerking | Extrapolatie van asbestinventarisatetest Theodoor Coppensstraat 3/2, 1731 Asse<br>met AIA nummer 20250908-000429.000 |
