# Asbestinventarisatetest

Breedstraat 32, 9100 Sint-Niklaas

Attestnummer : 20250815-000065.001

Uitgegeven op : 15.08.2025

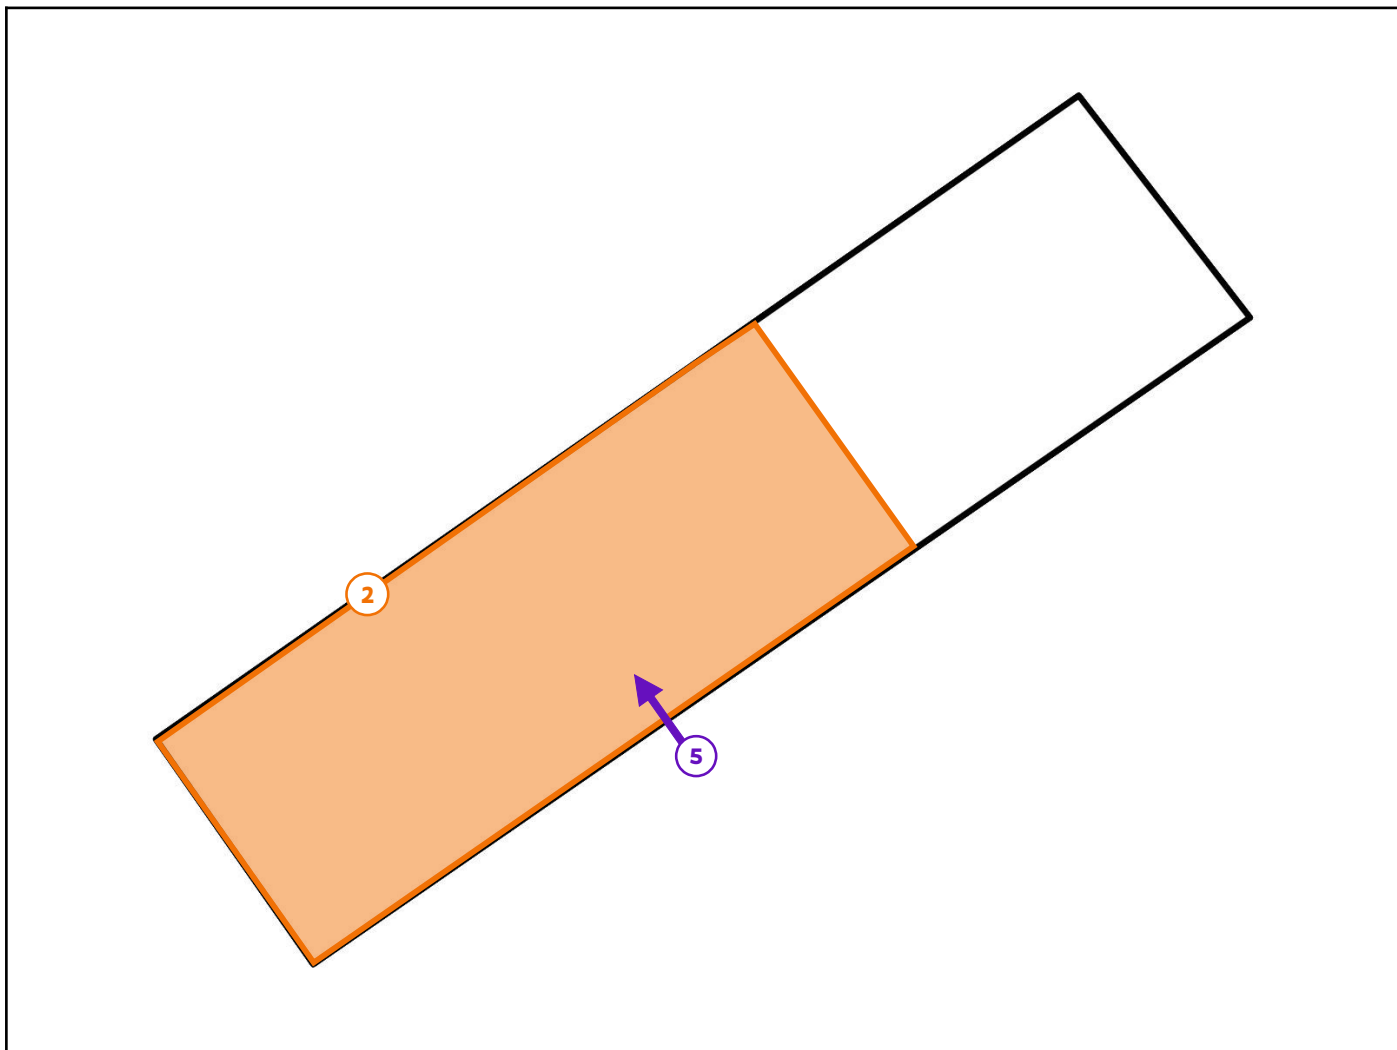
## Plan 1.5: Woning plan dak

| Beschrijving | Type | Actie |
|---|---|---|
| 5. schouwpijp | Beperking | - |

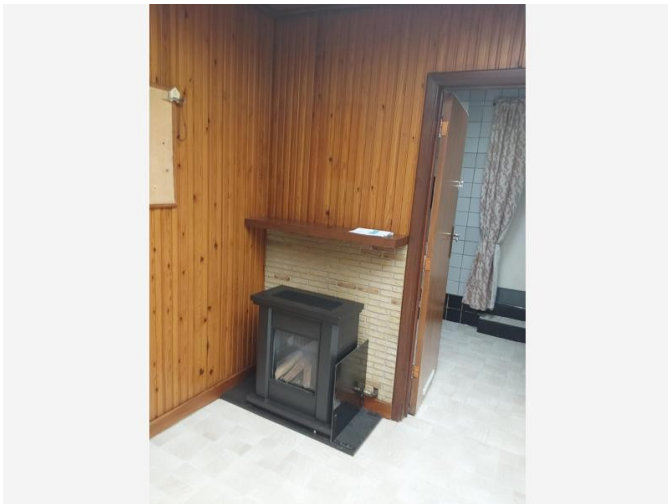
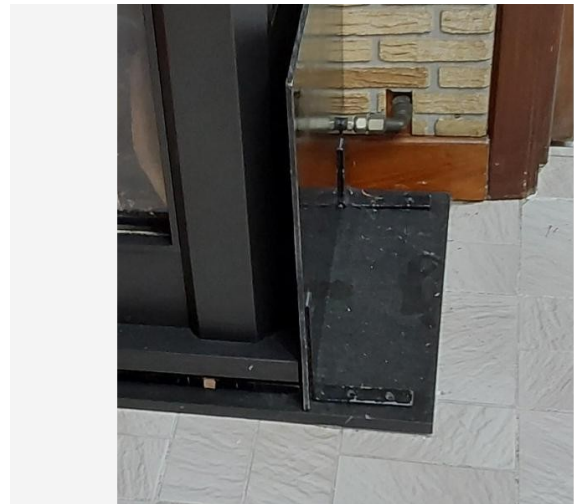
| Opmerking | Ter verduidelijking bakeliet hier is asbestverdacht het is niet zeker dat er asbest in zit . Deze oppervlakte is een beredeneerde schatting , Er worden geen rechten verleend aan deze oppervlakten. |
