# Asbestinventarisatetest

Hermes Van Wynghenestraat 9, 9600 Ronse

Attestnummer : 20250226-000399.000

Uitgegeven op : 26.02.2025

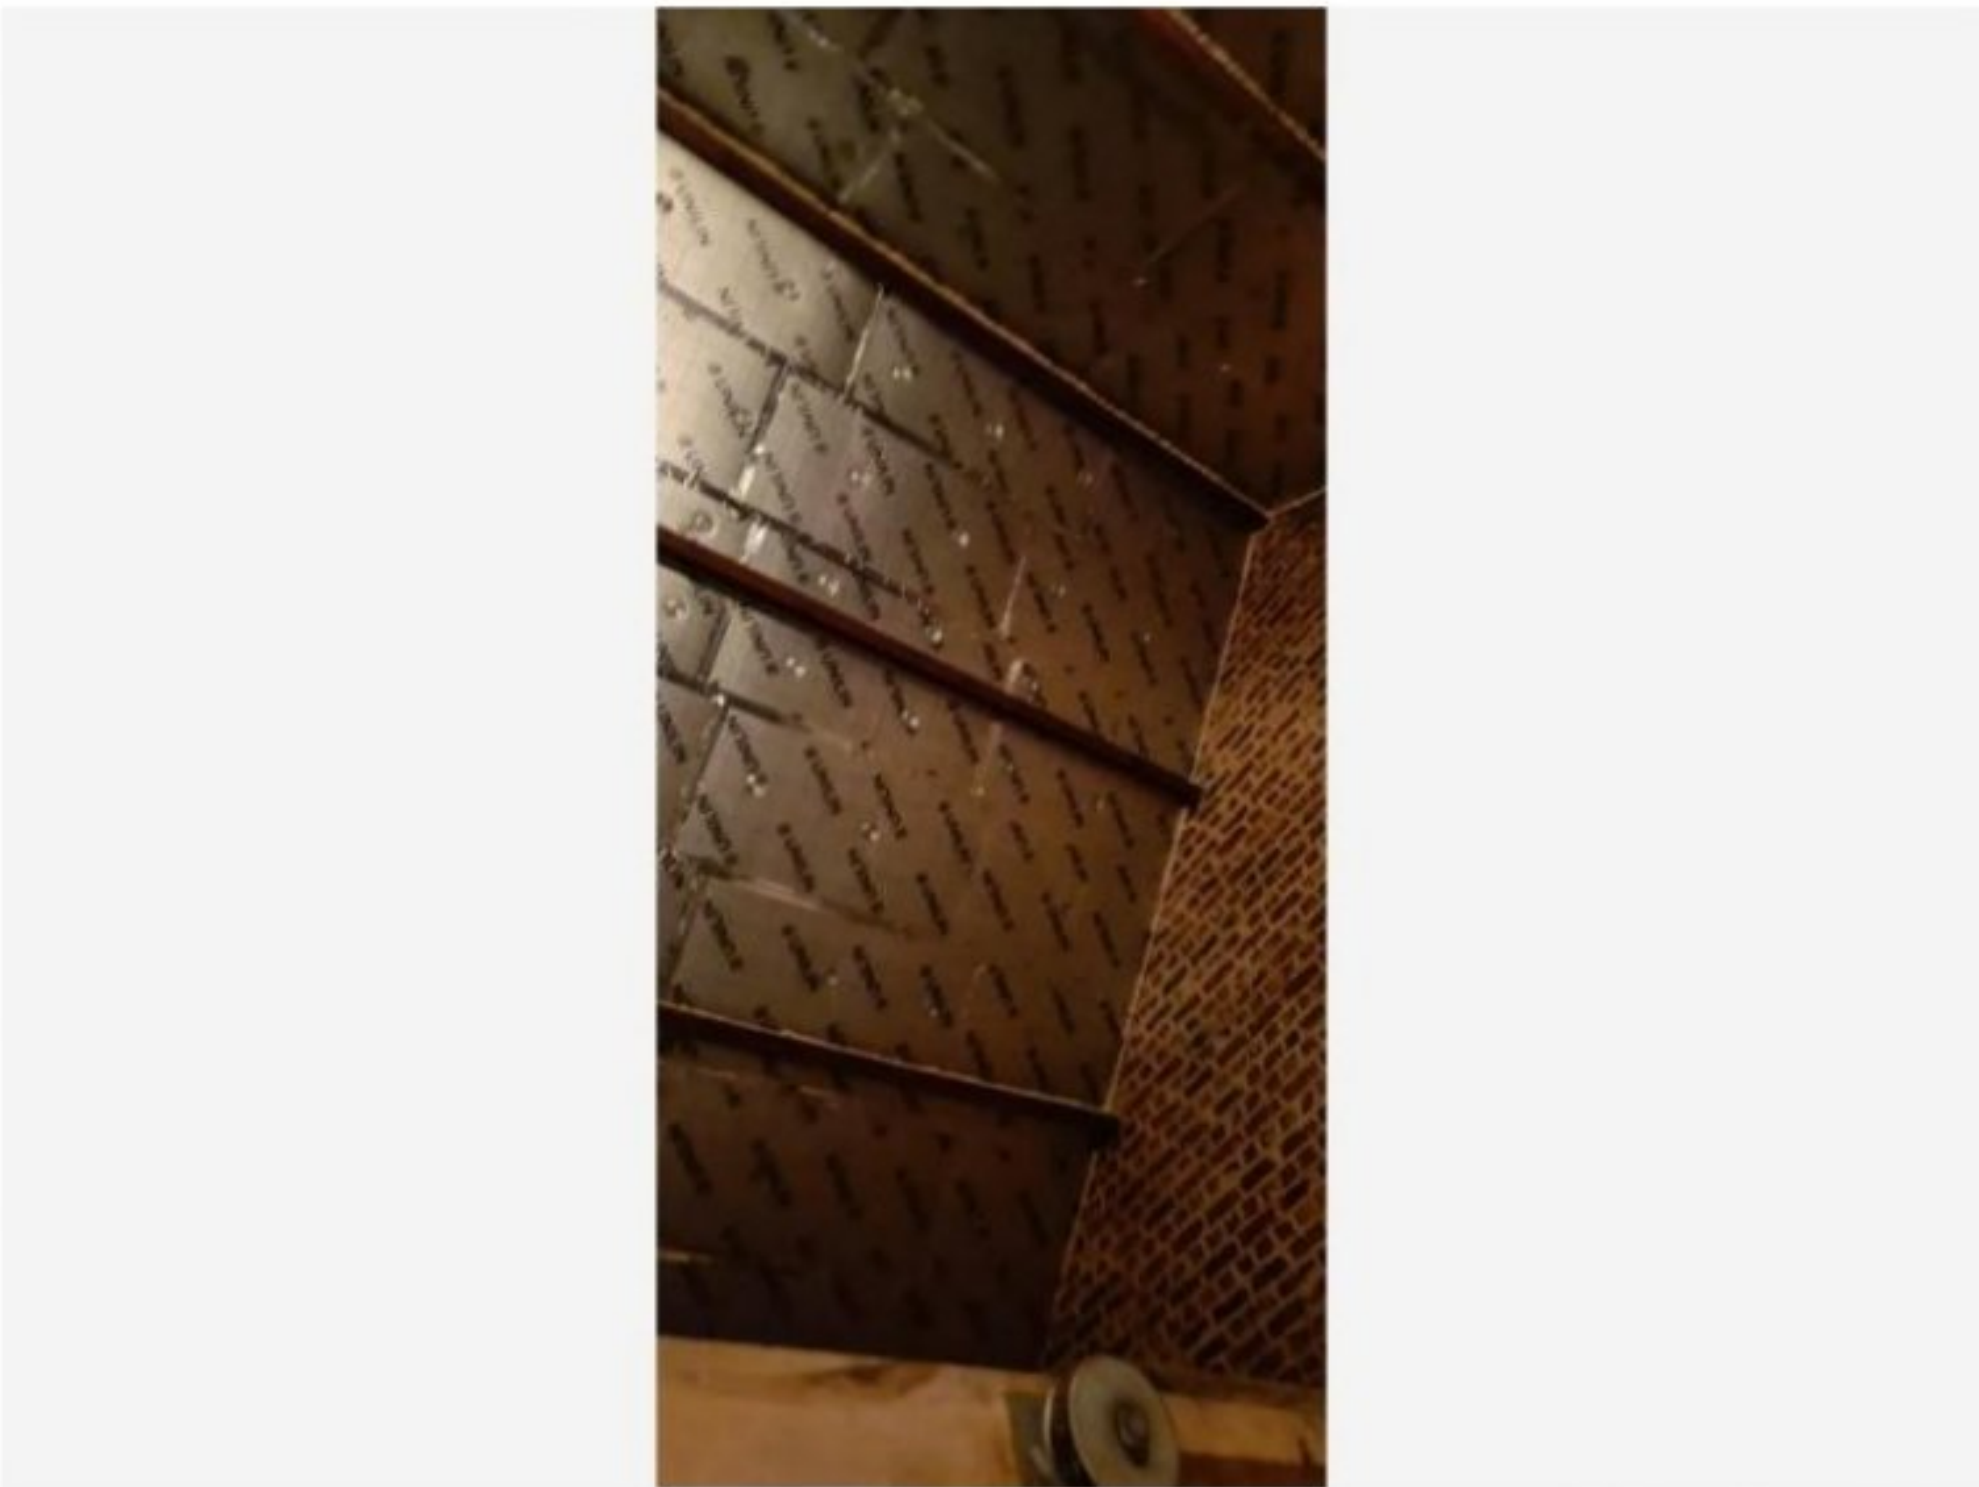
Situeringsfoto

| Karakterisatie | Asbest (verdacht) |
| Primaire drager | HVAC infrastructuur en uitrusting |
