# Asbestinventarisatetest

Ieperstraat 47/0201, 8400 Oostende

Attestnummer : **20241223-000148.000**

Uitgegeven op : **23.12.2024**

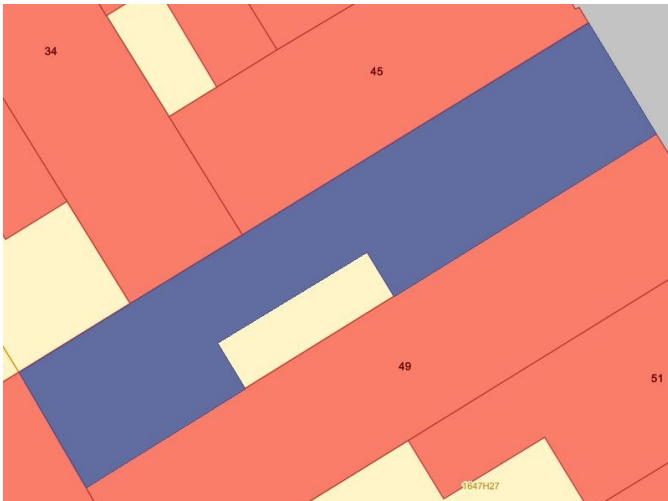
## Zone 1: Hoofdgebouw

- 0 Asbestmaterialen
- 0 Beperkingen
- 0 Uitsluitingen
- 0 Roerende goederen
- 0 Puin, steenslag, (water)bodem
- 2 Adviezen
- 1 Geen asbest
