# Asbestinventarisatetest

Beukenlaan 1, 9290 Berlare

Attestnummer : 20250825-000006.000

Uitgegeven op : 25.08.2025

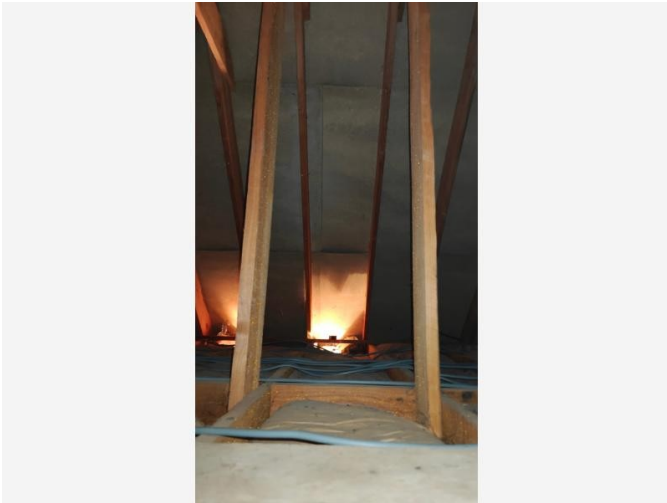
*Situeringsfoto*

| Karakterisatie | Asbest (verdacht) |
| Primaire drager | schouw van verwarmingsinstallatie/elementen |

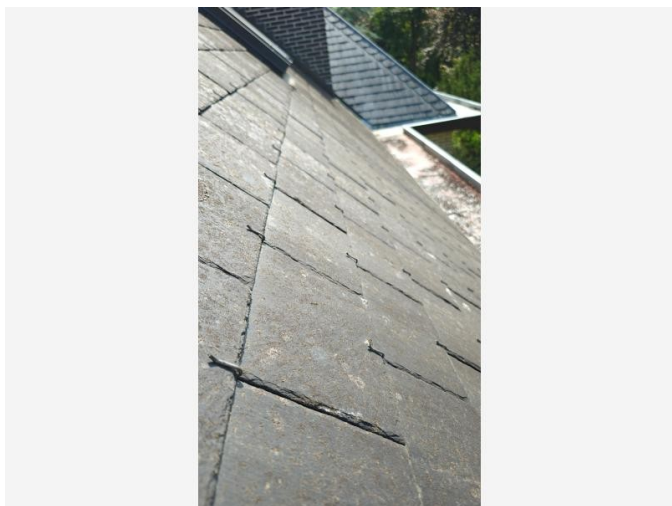
Vrije foto

| Identificatiemethode | Redelijk vermoeden |
