# Asbestinventarisatetest

Ninoofsesteenweg 33, 1670 Pepingen

Attestnummer : 20250117-000378.000

Uitgegeven op : 17.01.2025

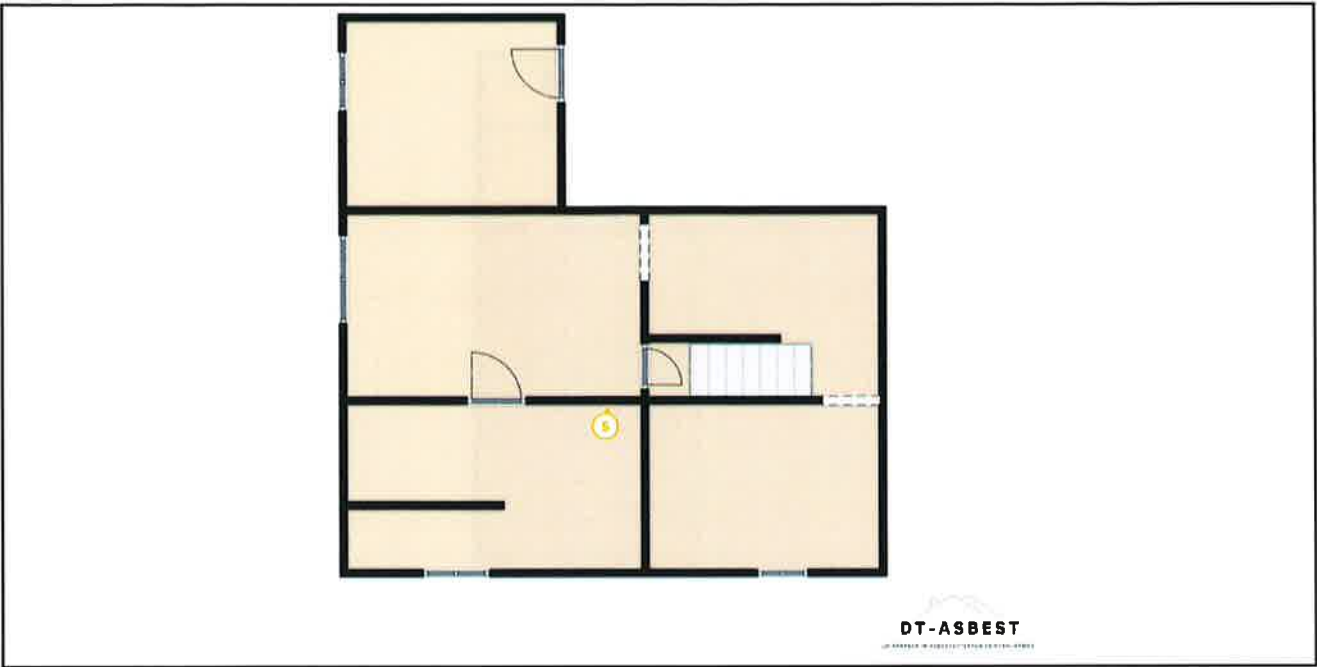
# Plan 1.1: Plan kelder

| Beschrijving | Type | Actie |
|---|---|---|
| 5. Bakeliet schakelmateriaal | Asbestmateriaal | Zorgvuldig beheren |
