# Asbestinventarisatetest

Nieuwstraat 9, 8710 Wielsbeke

Attestnummer : 20230320-000039.000

Uitgegeven op : 20.03.2023

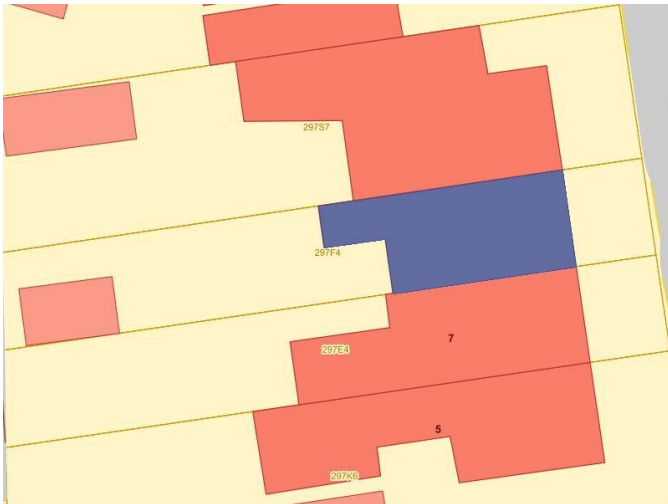
## Zone 1: Hoofdgebouw

Tijdens de inspectie vastgesteld:

### 1 Asbestmateriaal

0 Beperking

3 Geen asbest

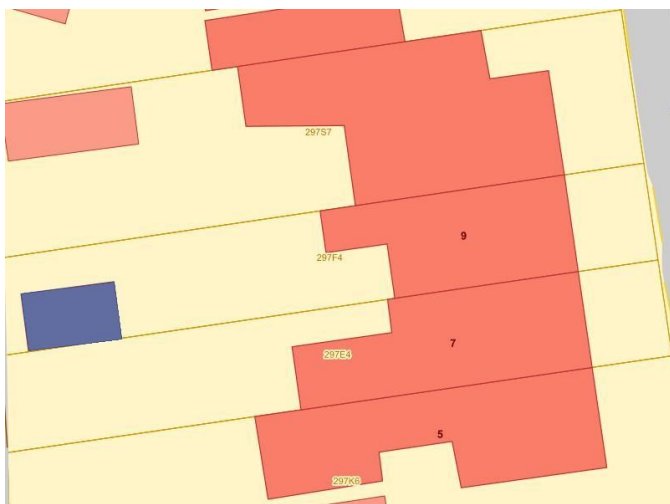
## Zone 2: Garage

Tijdens de inspectie vastgesteld:

- 0 Asbestmaterialen
- 0 Beperkingen
- 0 Uitsluitingen
- 0 Roerende goederen
- 0 Puin, steenslag, (water)bodem
- 0 Adviezen
- 0 Geen asbest

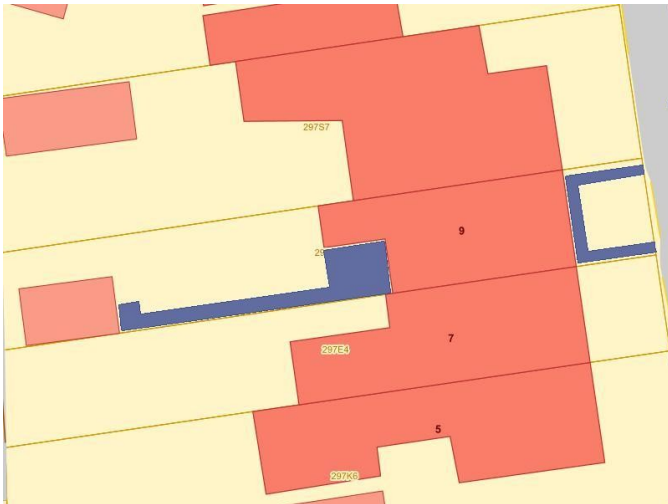
## Zone 3: Terras, plankieren en bestrating

Tijdens de inspectie vastgesteld:

- 0 Asbestmaterialen
- 0 Beperkingen
- 0 Uitsluitingen
- 0 Roerende goederen
- 0 Puin, steenslag, (water)bodem
- 0 Adviezen
- 0 Geen asbest
