# Asbestinventarisatetest

Kruisstraat 334A, 9600 Ronse

Eindconclusie:

**Niet-asbestveilig**

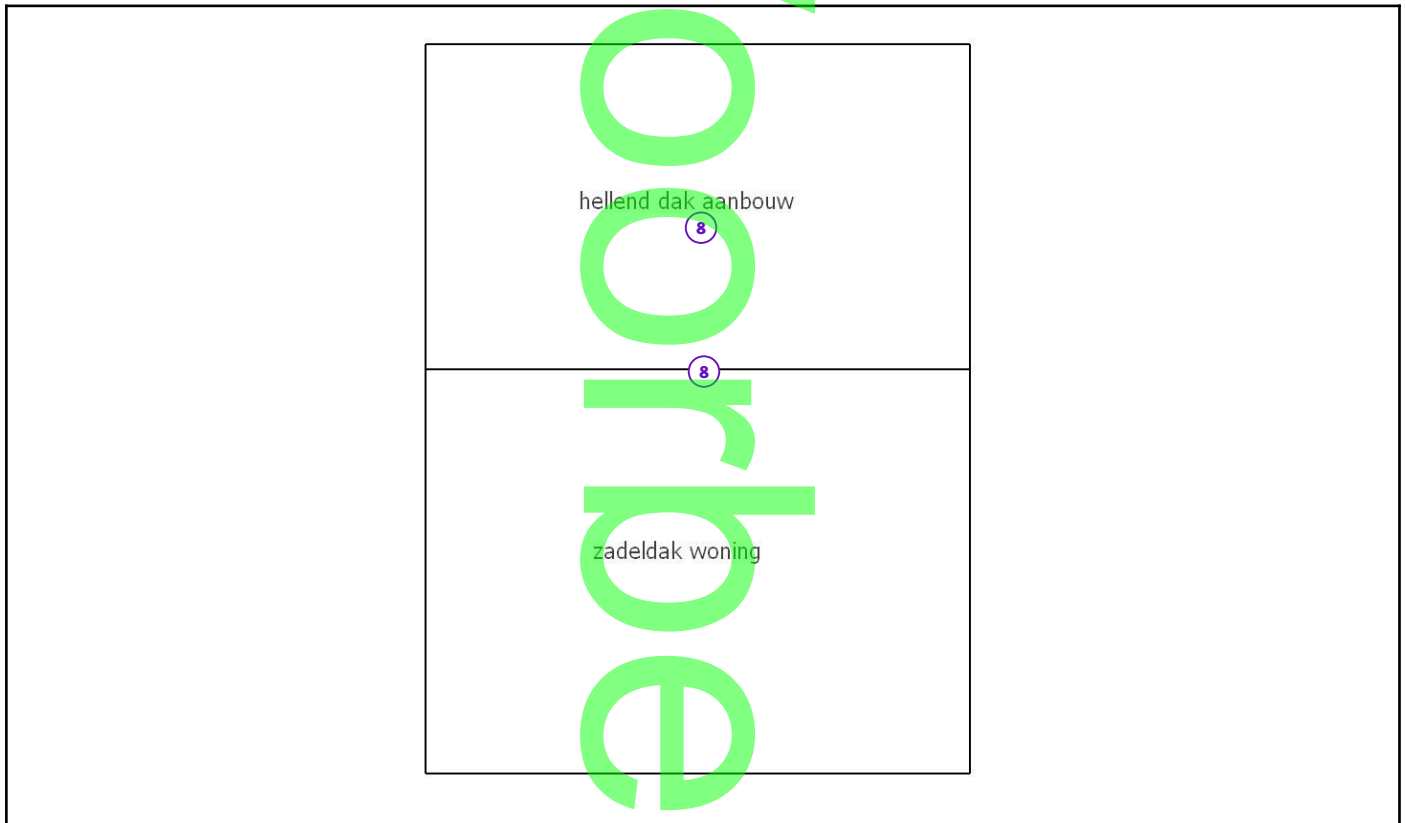
## Plan 1.11: plan daken

| Beschrijving | Type | Actie |
|---|---|---|
| 8. Schouw zadeldak en dak aanbouw | Beperking | - |
