# Asbestinventarisatattest

Kapelsesteenweg 193, 2180 Antwerpen

Attestnummer : 20250910-000487.000

Uitgegeven op : 10.09.2025

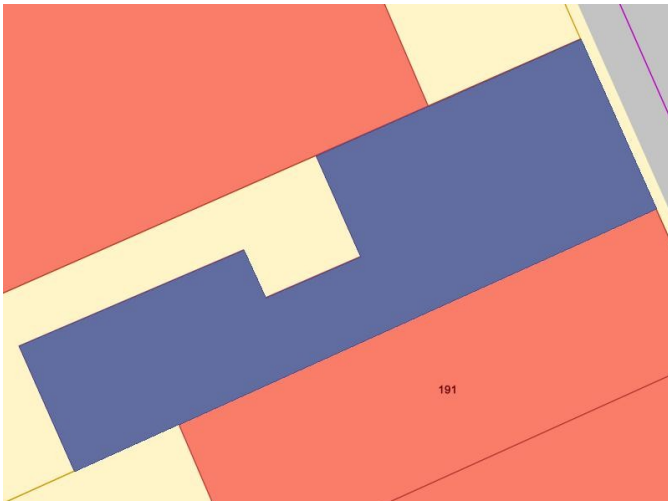
## Zone 1: Hoofdgebouw

- 1 Asbestmateriaal**
- 0 Beperkingen
- 0 Uitsluitingen
- 0 Roerende goederen
- 0 Puin, steenslag, (water)bodem
- 3 Adviezen**
- 3 Geen asbest**
