# Asbestinventarisatetest

Minister Delbekelaan 3/101, 2170 Antwerpen

Attestnummer : **20250910-000116.000**

Uitgegeven op : **10.09.2025**

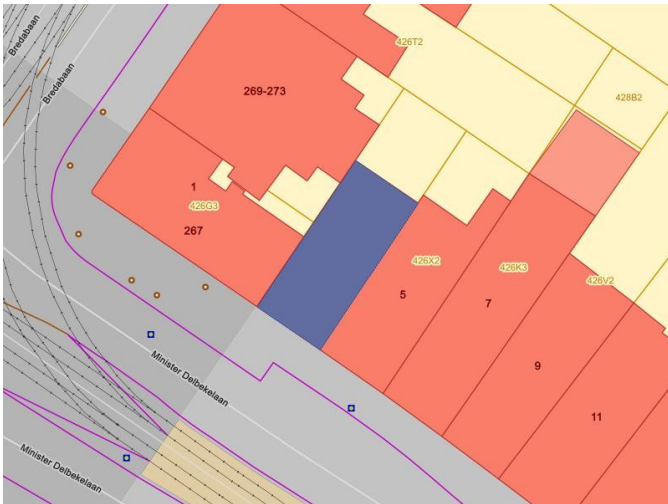
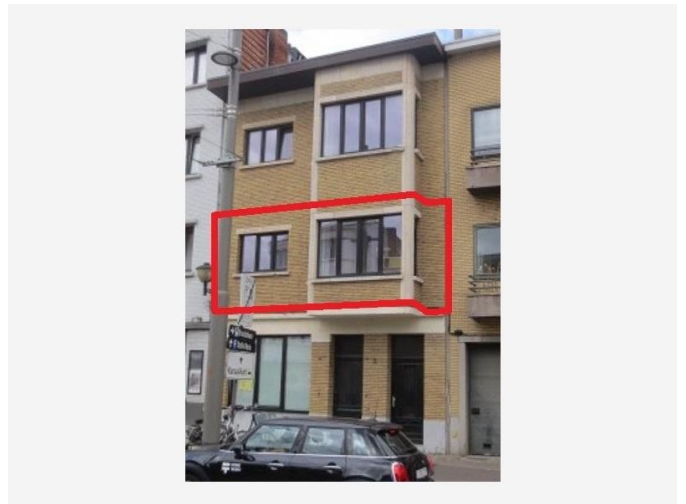
## Zone 1: Hoofdgebouw

Tijdens de inspectie vastgesteld:

- 0 Asbestmaterialen
- 0 Beperkingen
- 0 Uitsluitingen
- 0 Roerende goederen
- 0 Puin, steenslag, (water)bodem
- 2 Adviezen
- 3 Geen asbest
