# Asbestinventarisatetest

Gavergrachtstraat 1, 9031 Gent

Attestnummer : 20250320-000453.000

**Asbestveilig** (maar niet asbestvrij)

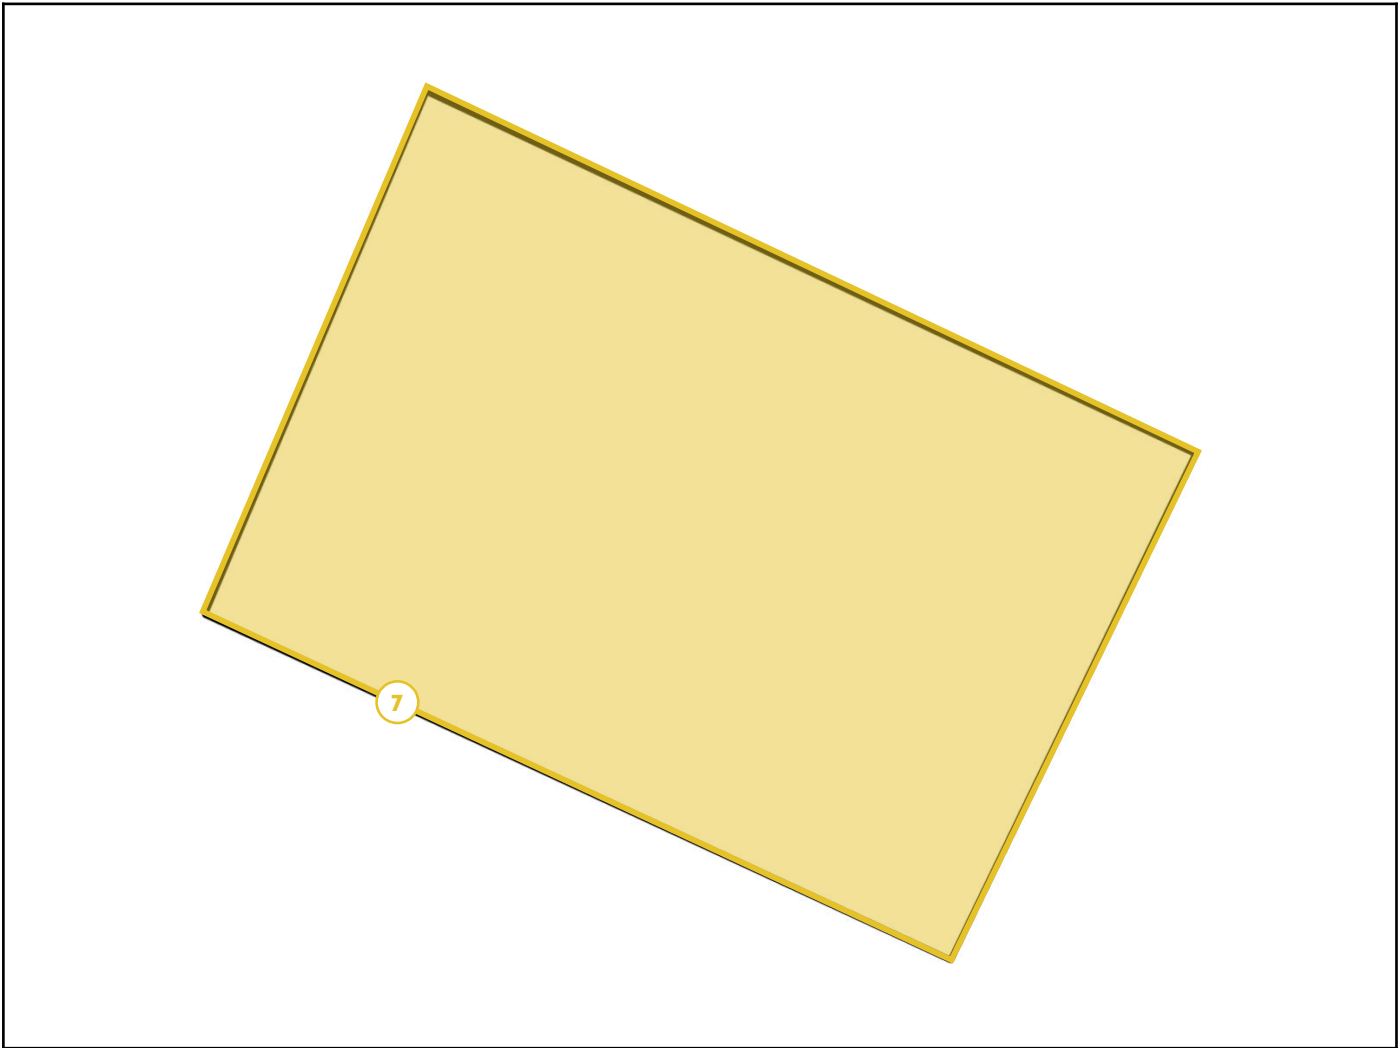
# Plan 3.1: Bijgebouw plan

| Beschrijving | Type | Actie |
|---|---|---|
| 7. onderdak (garage) | Asbestmateriaal | Zorgvuldig beheren |

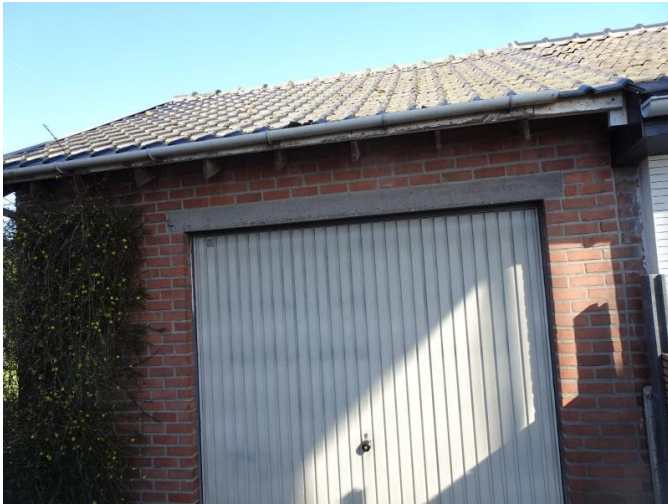
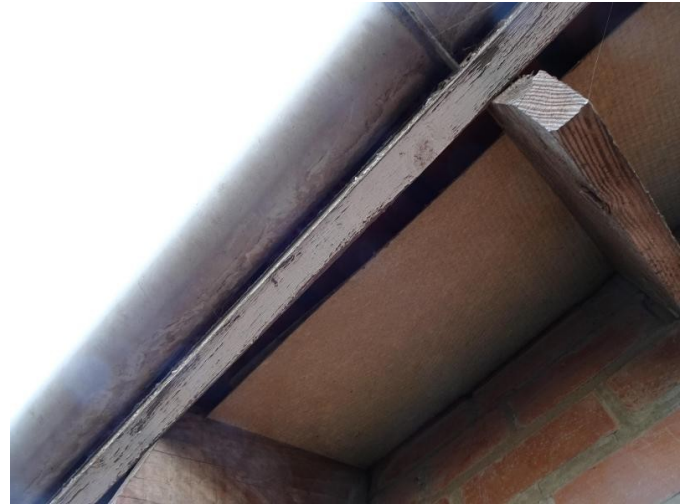
Overzichtsfoto

| Identificatiemethode | Vaststelling zonder monsternamen |
| Destructieve handeling voor identificatie | Nee |
