# Asbestinventarisatattest

Kerkhofstraat 663, 2850 Boom

Attestnummer : 20250825-000448.000

**Niet-asbestveilig**

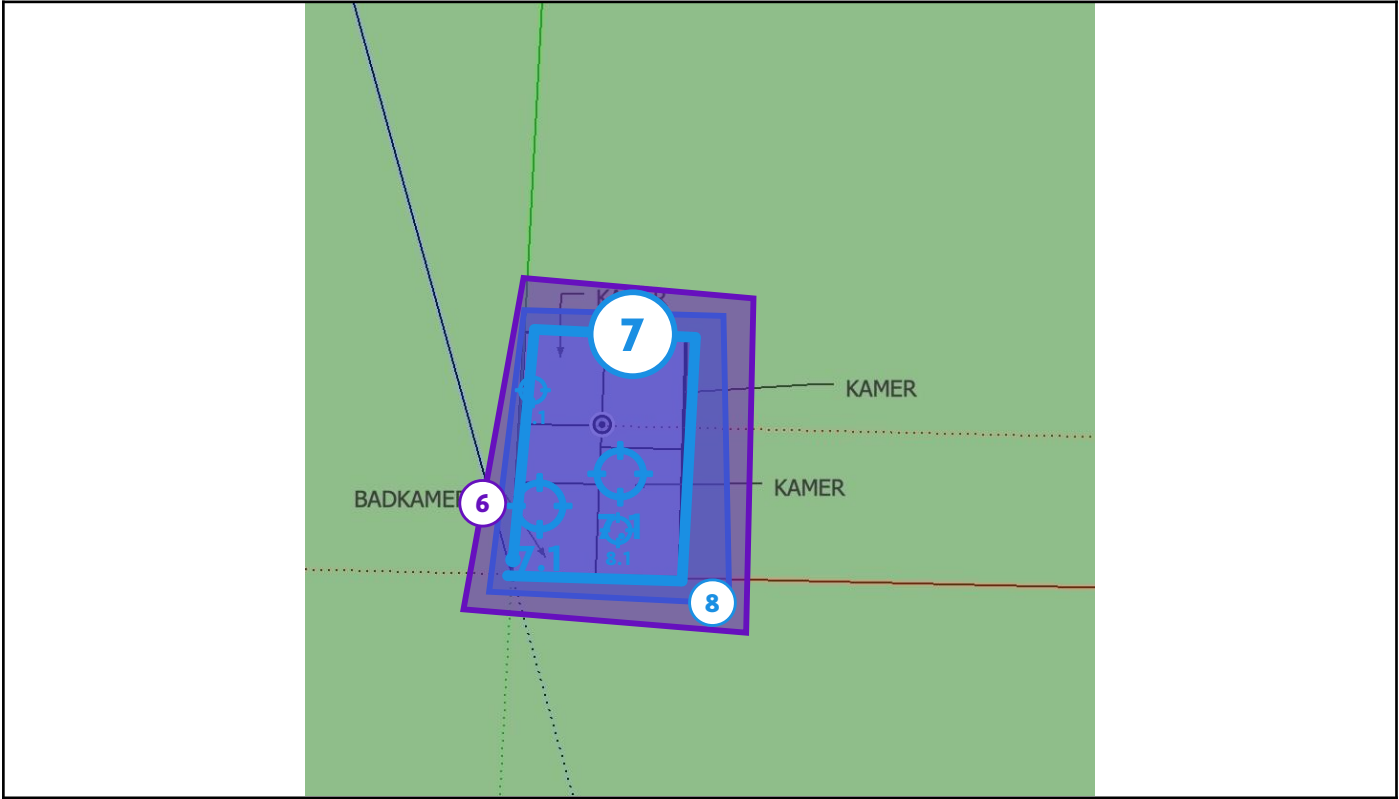
# Plan 1.3: Verdiep 1

| Beschrijving | Type | Actie |
|---|---|---|
| 1. Vinylvloer | Asbestmateriaal | Verwijderen |

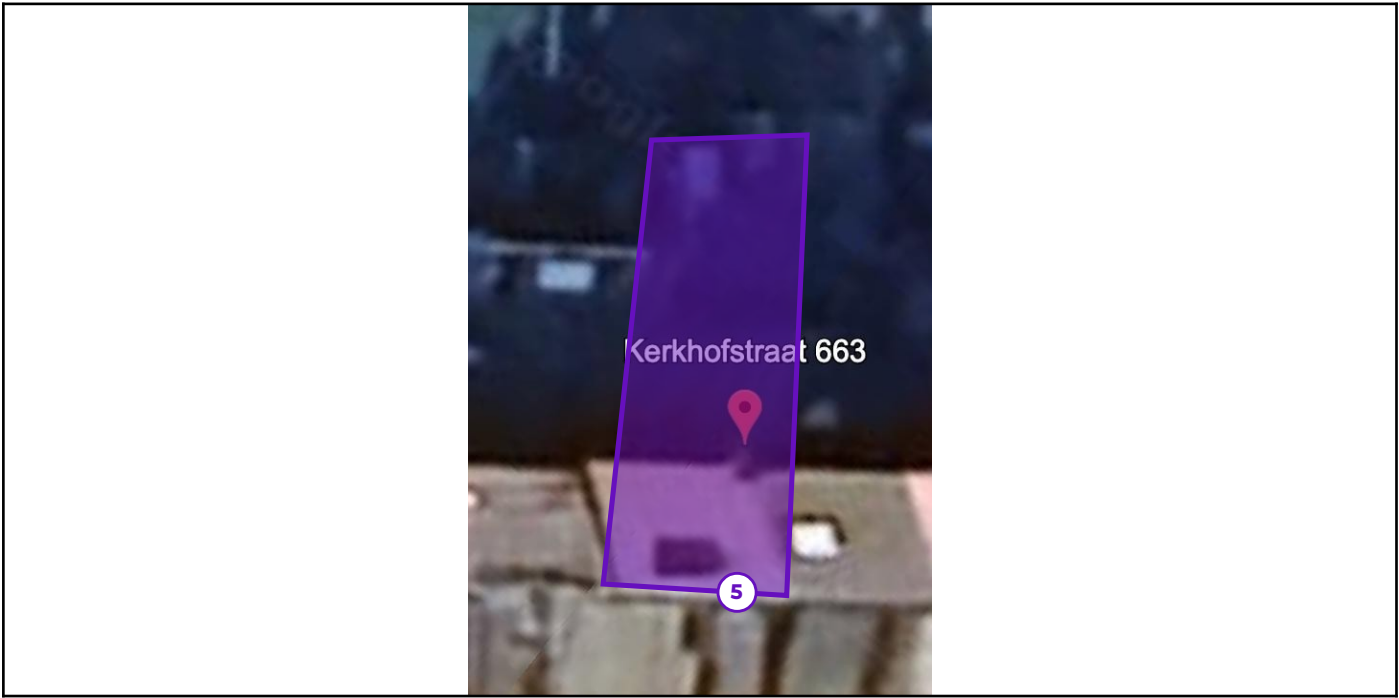
# Plan 1.5: DAKPLAN

| Beschrijving | Type | Actie |
|---|---|---|
| 5. Onderliggende lagen plafonden - daken | Advies | - |
