# Asbestinventarisatetest

Burg. Rollierstraat 33, 9470 Denderleeuw

Attestnummer : 20250915-000057.000

**Niet-asbestveilig**

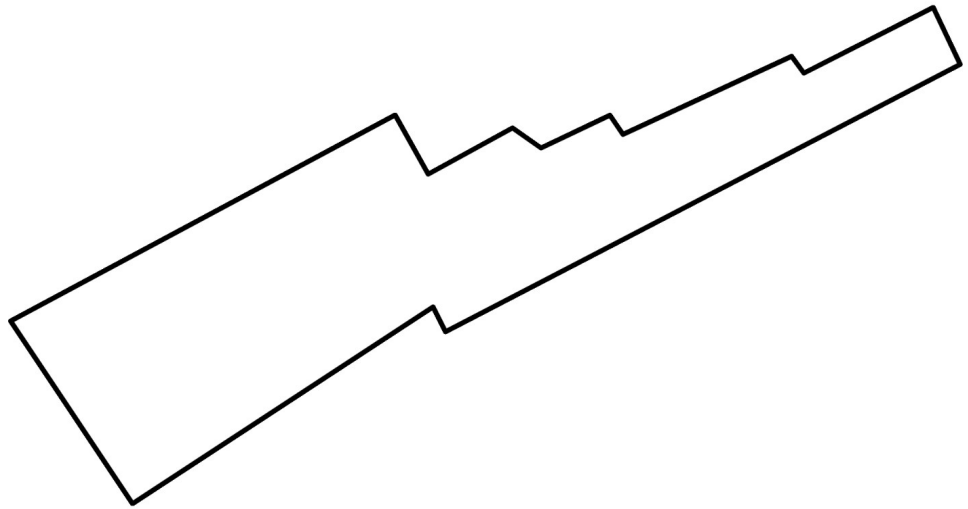
## Plan 1.8: Hoofdgebouw plan

Alle ramen bevatten siliconen.

| Beschrijving | Type | Actie |
|---|---|---|
| 15. Kit kozijn-raam (met staalname) houten raam | Geen asbest | - |

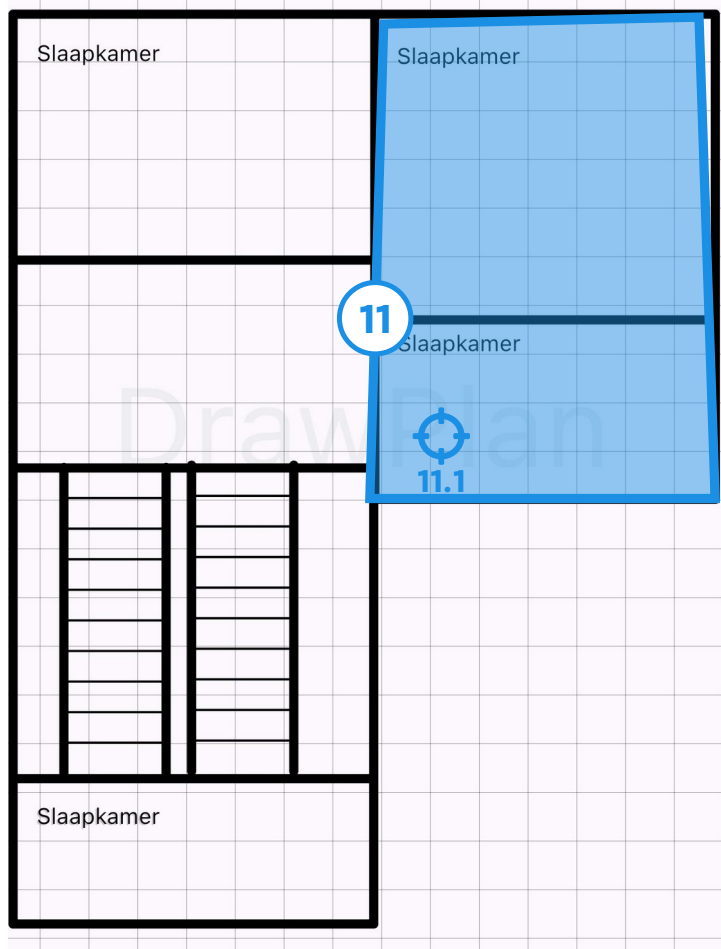
## Plan 1.10: Vd1 kopie

Vd1 bevat een vloerzeil.

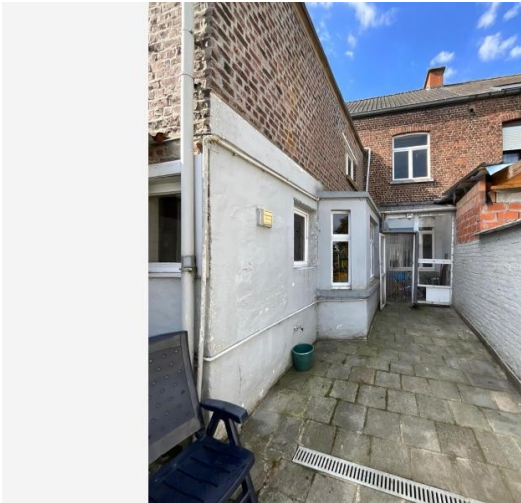
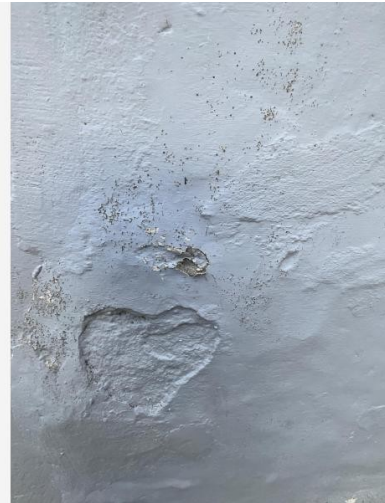
| Opmerking | Notitie hoeveelheden betreft +/- 11 lm Het gewicht en lm is een beredeneerde schatting. Er worden geen rechten verleend aan deze oppervlaktes. De dikte is een schatting die voorkomt uit de monsterplaatsen en is daarom niet altijd representatief. |
