# Asbestinventarisatetest

Borgtstraat 16/0001, 1850 Grimbergen

Attestnummer : 20250709-000441.000

Uitgegeven op : 09.07.2025

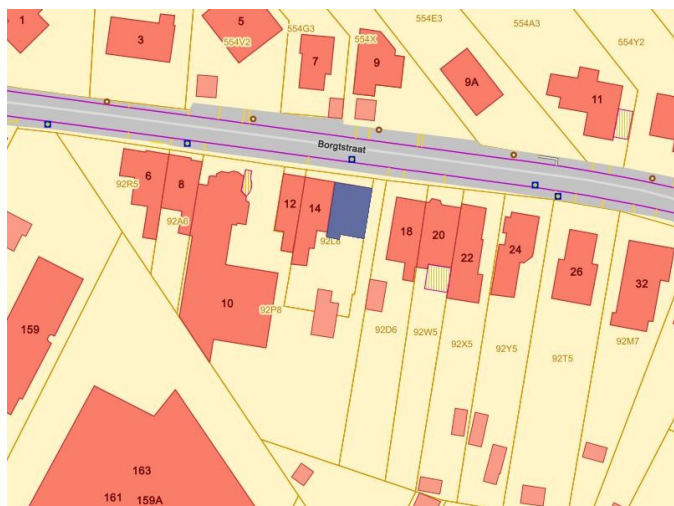
## Zone 1: Appartementsgebouw

- 0 Asbestmaterialen
- 0 Beperkingen
- 0 Uitsluitingen
- 0 Roerende goederen
- 0 Puin, steenslag, (water)bodem
- 1 Advies
- 1 Geen asbest

| Beschrijving | Type | Actie |
|---|---|---|
| 3. Pleisterwerk muren | Geen asbest | - |

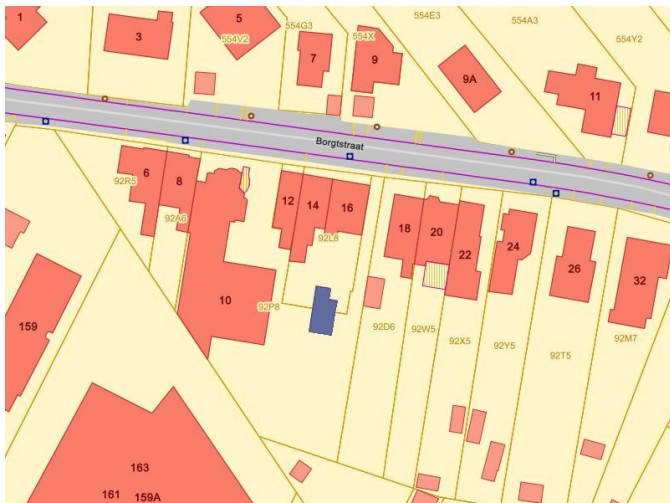
## Zone 2: Garagecomplex

- 0 Asbestmaterialen
- 0 Beperkingen
- 0 Uitsluitingen
- 0 Roerende goederen
- 0 Puin, steenslag, (water)bodem
- 0 Adviezen
- 1 **Geen asbest**

| Beschrijving | Type | Actie |
|---|---|---|
| 4. Golfplaten dak carport | Geen asbest | - |

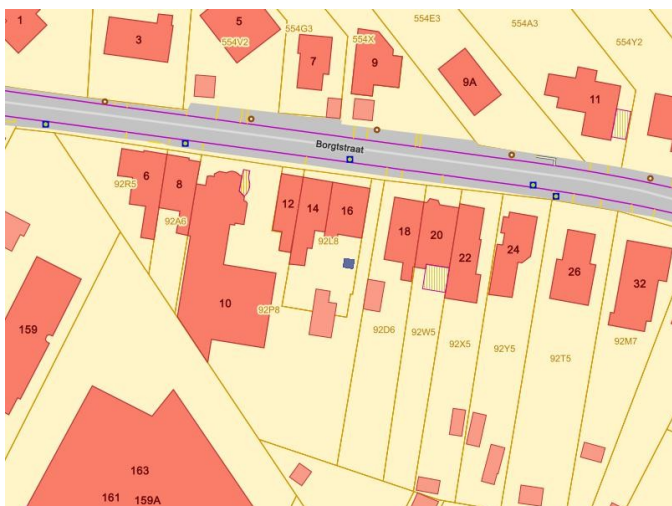
## Zone 3: Tuinhuis

- 0 Asbestmaterialen
- 0 Beperkingen
- 0 Uitsluitingen
- 0 Roerende goederen
- 0 Puin, steenslag, (water)bodem
- 1 Advies
- 0 Geen asbest
