# Asbestinventarisatattest

Toekomststraat 25, 9470 Denderleeuw

Attestnummer : 20250914-000067.000

**Niet-asbestveilig**

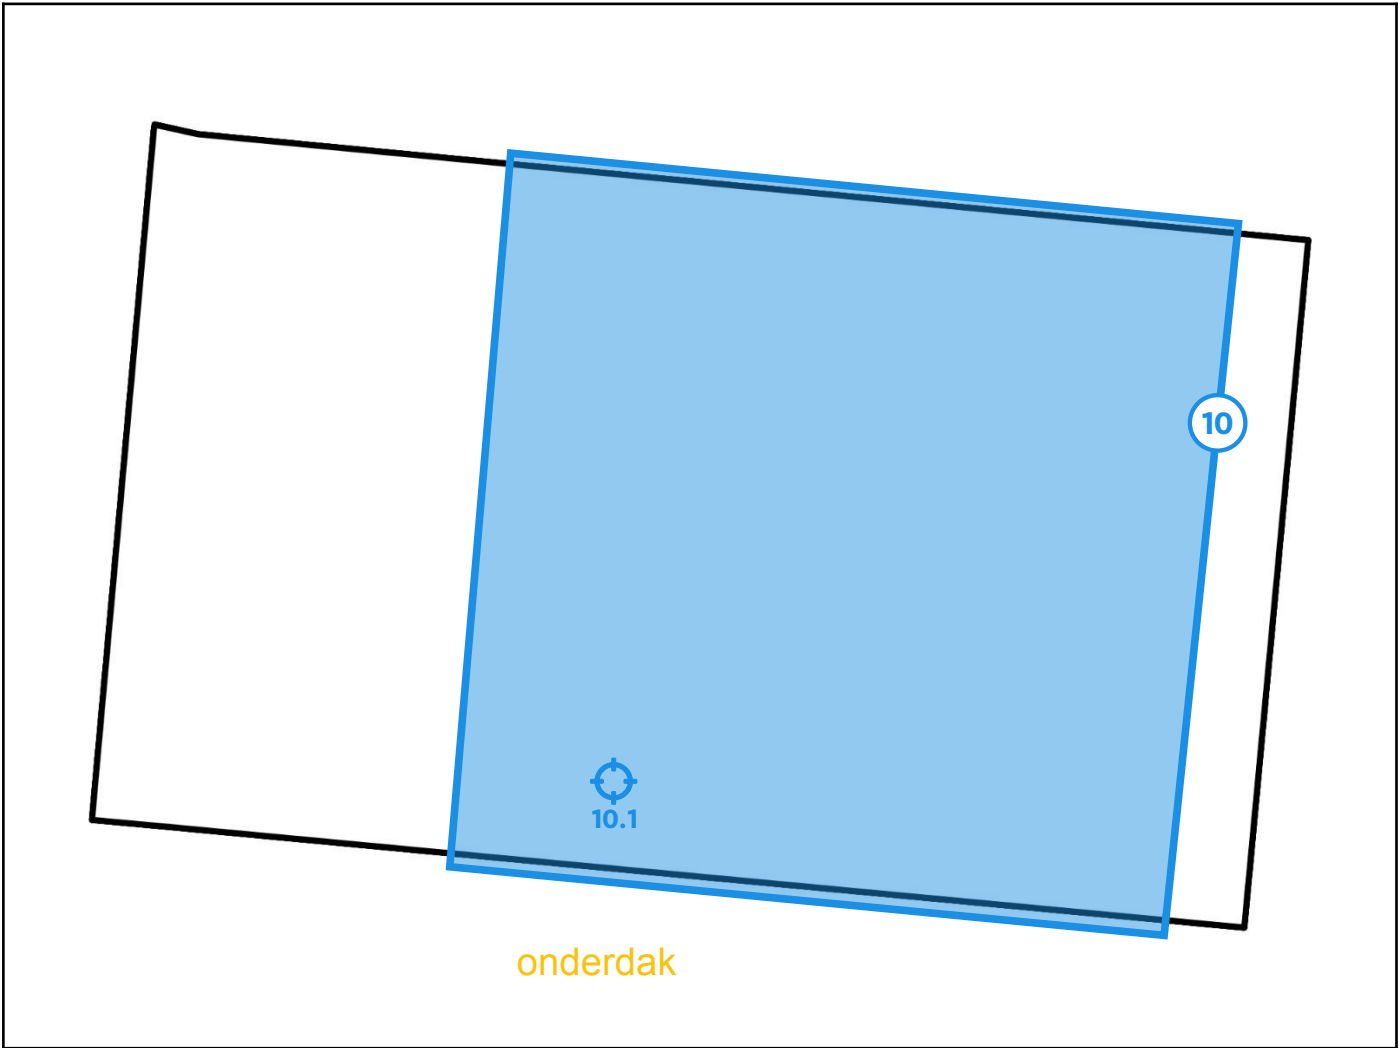
# Plan 1.5: Woning plan

| Beschrijving | Type | Actie |
|---|---|---|
| 1. Dakleien woning | Asbestmateriaal | Verwijderen |
