Asbestinventarisatetest

Withuisstraat 8, 3790 Voeren

Attestnummer : 20250325-000149.000

Asbestveilig (maar niet asbestvrij)

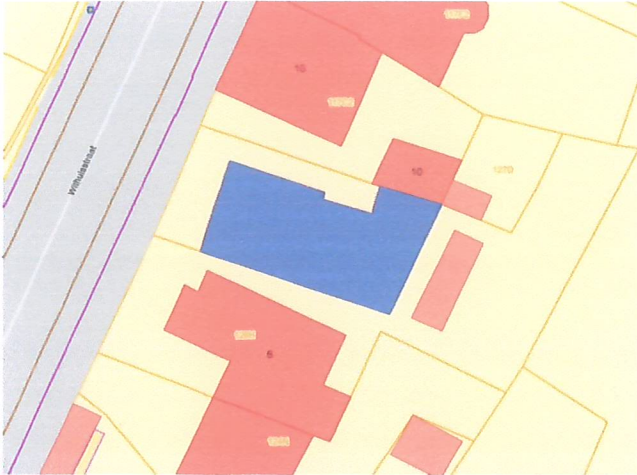
Zone 1: Hoofdgebouw

Als de inspectie vastgesteld:

- 1 **Asbestmateriaal**
- 1 **Beperking**
- 0 Uitsluitingen
- 0 Roerende goederen
- 0 Puin, steenslag, (water)bodem
