# Asbestinventarisatetest

de Limburg Stirumlaan 153, 1780 Wemmel

Attestnummer : 20250427-000017.001

Uitgegeven op : 27.04.2025

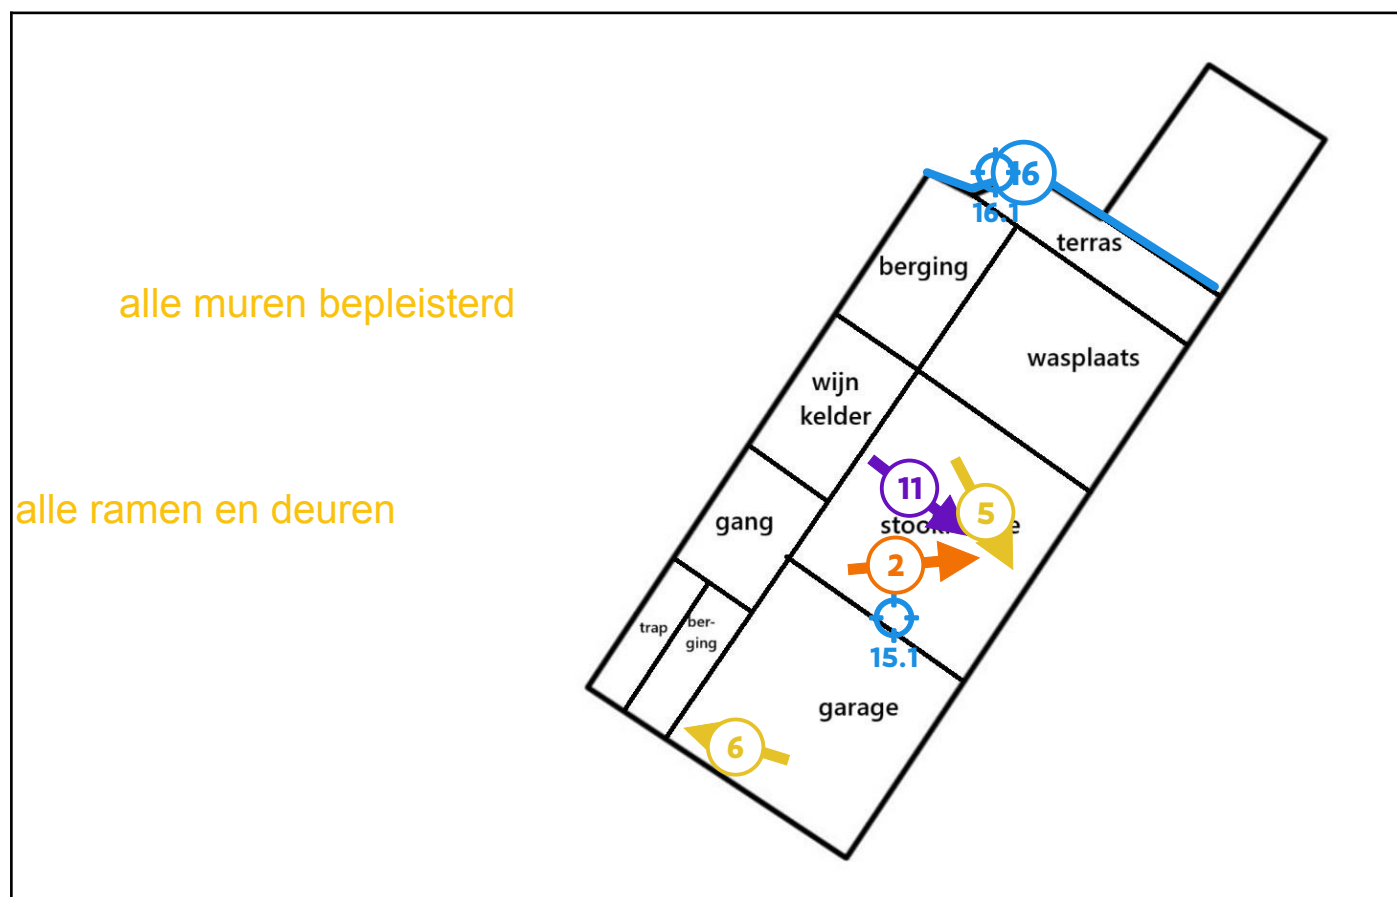
## Plan 1.1: kelder

Beschrijving	Type	Actie
2. dichting brander	Asbestmateriaal	Verwijderen
5. Roetluik + houder	Asbestmateriaal	Zorgvuldig beheren
6. Bakeliet elektriciteitsmeter + hoofschakelkast	Asbestmateriaal	Zorgvuldig beheren
10. flexibele kit aan de ramen	Advies	-
11. Brander in de kelder/stooklokaal	Advies	-
15. pleisterwerk muren	Geen asbest	-
15.1 Code: M1	Mengmonster	-
16. Cementering achtergevel	Geen asbest	-

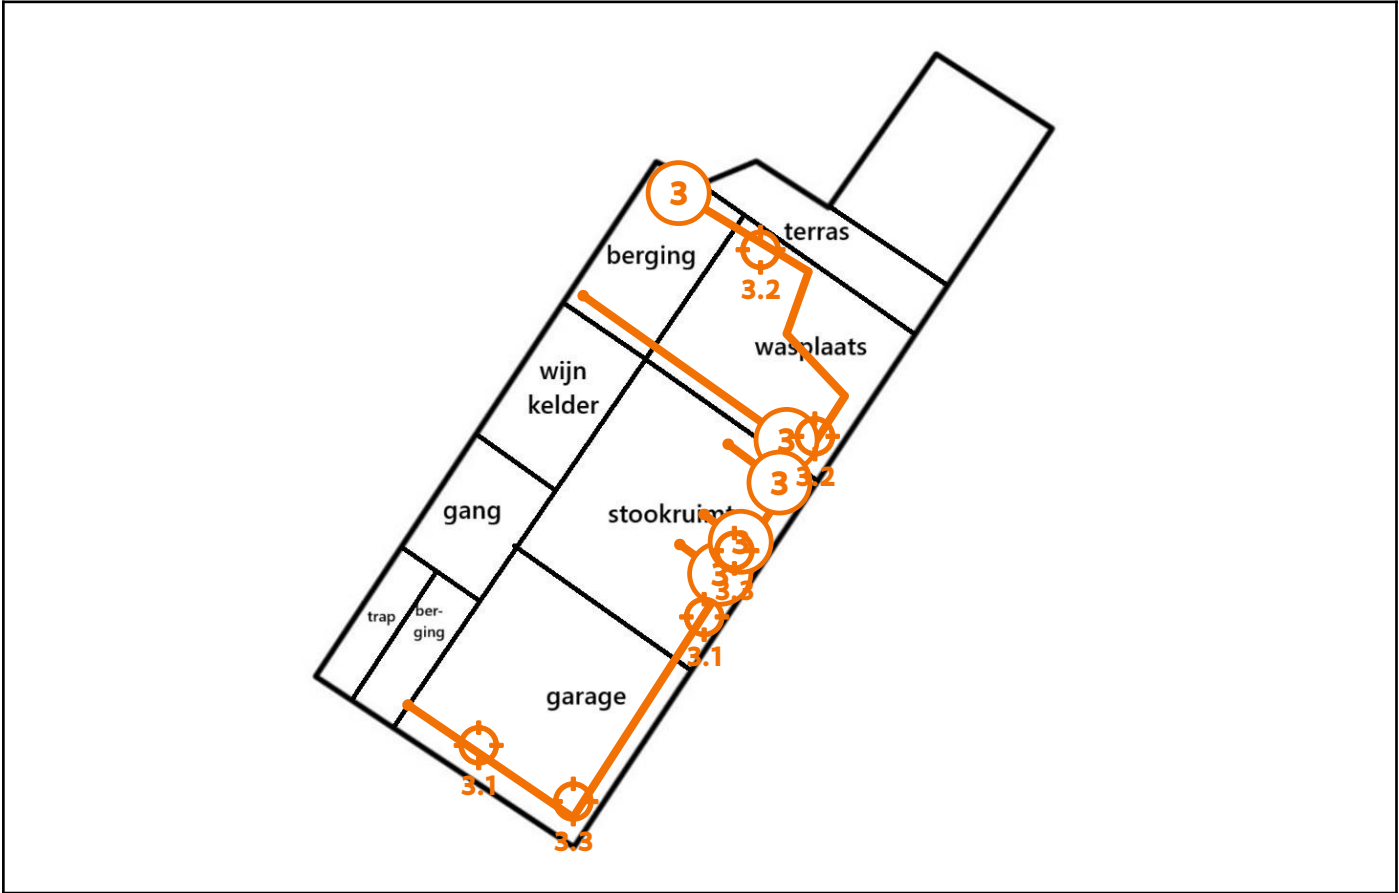
# Plan 1.2: kelder

Beschrijving	Type	Actie
3. Gips leidingisolatie in de garage en kelder	Asbestmateriaal	Verwijderen
3.1 Code: M3	Mengmonster	-
3.2 Code: M4	Mengmonster	-
3.3 Code: M5	Mengmonster	-

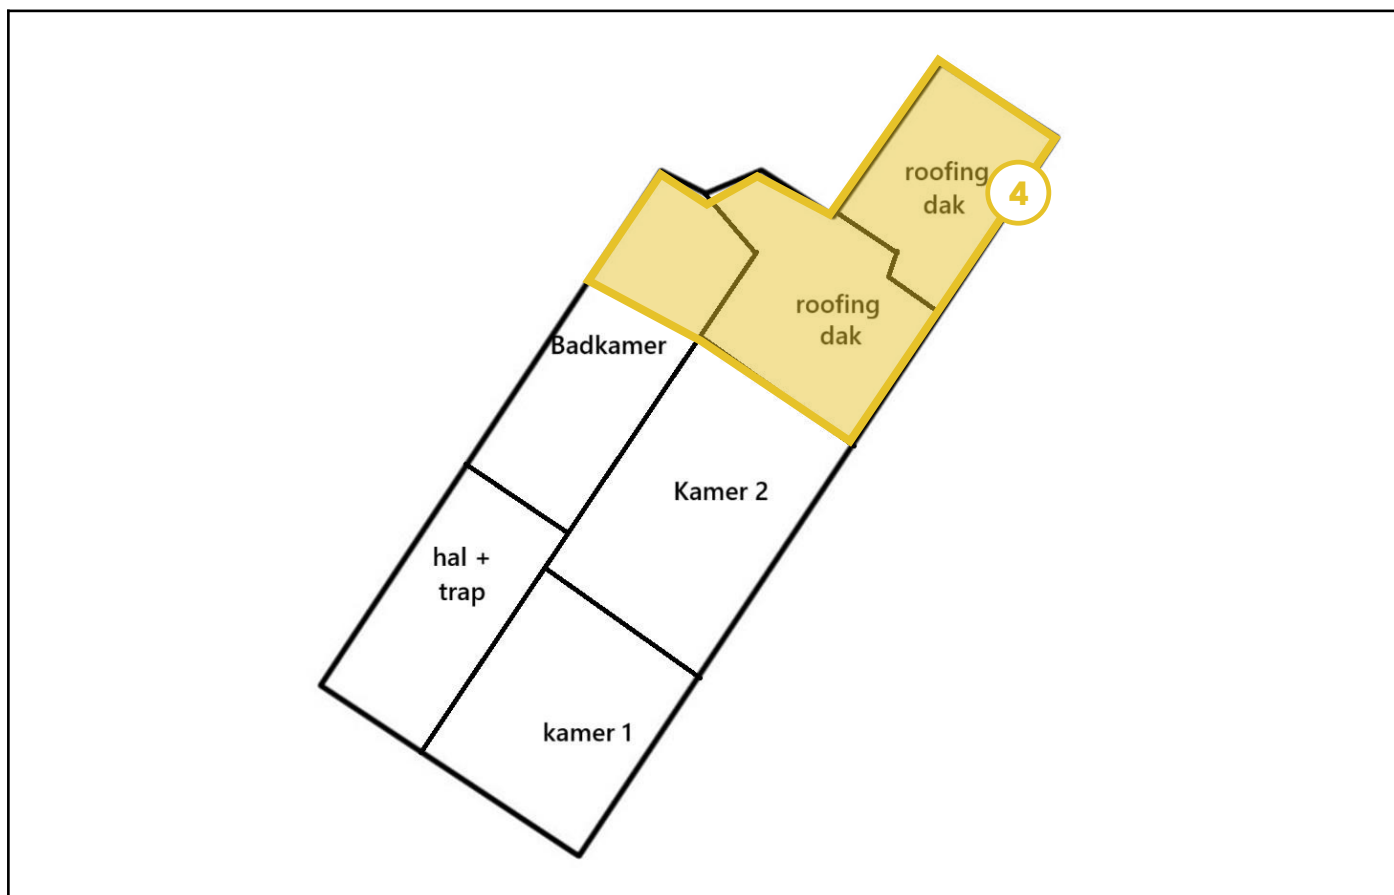
## Plan 1.7: 1e verdieping

Beschrijving	Type	Actie
4. Roofing op plat dak, in de goten + tegen de dakkapelletjes achteraan	Asbestmateriaal	Zorgvuldig beheren

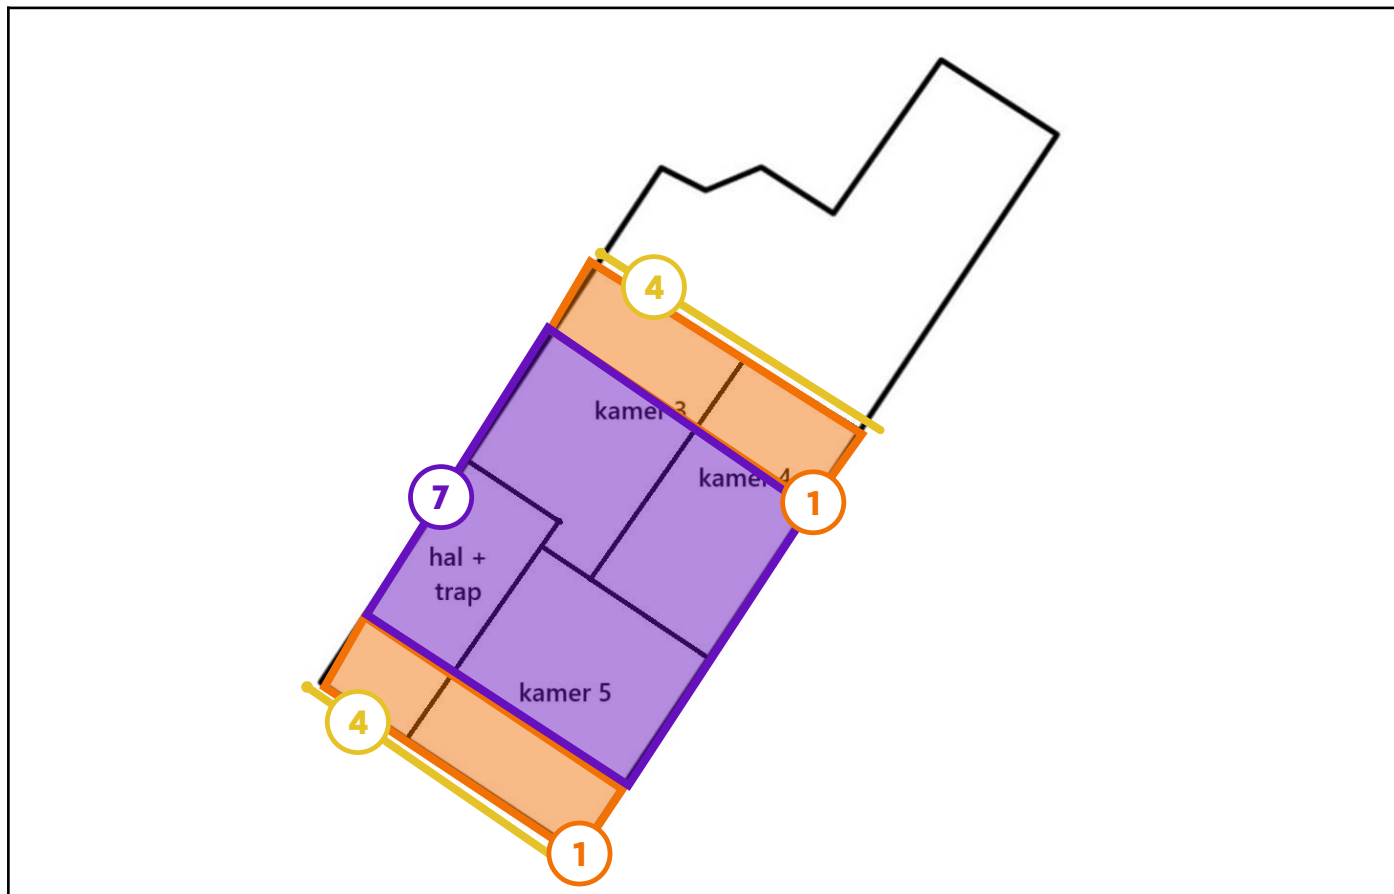
## Plan 1.9: 2e verdieping

Beschrijving	Type	Actie
1. Leien op het dak voor en achteraan de schuine kant	Asbestmateriaal	Verwijderen
4. Roofing op plat dak, in de goten + tegen de dakkapelletjes achteraan	Asbestmateriaal	Zorgvuldig beheren
7. Dakbedekking middelste stuk bovenaan	Beperking	-

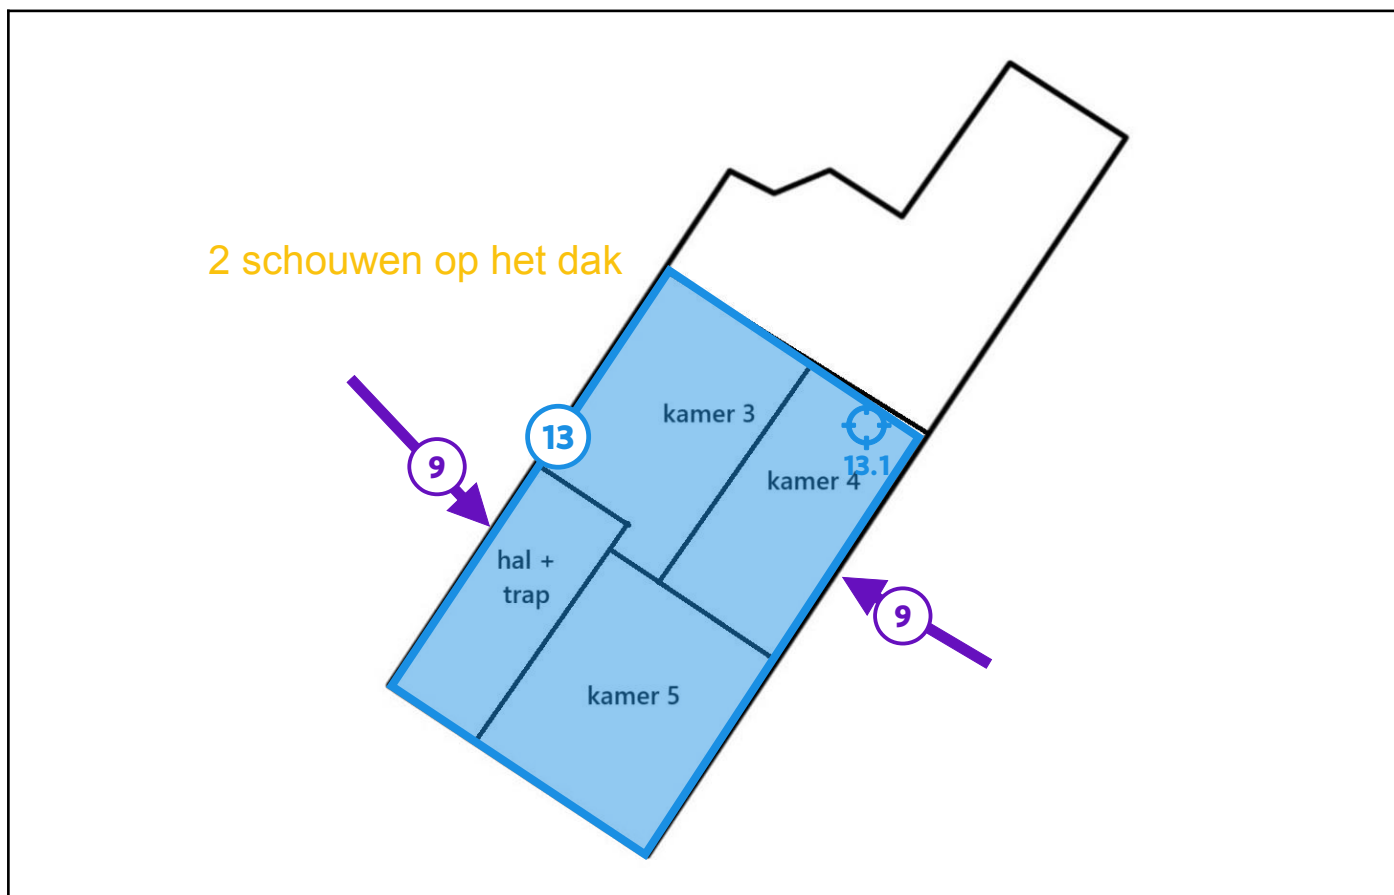
## Plan 1.11: 2e verdieping

Beschrijving	Type	Actie
9. twee schouwen niet inspecteerbaar langs boven	Beperking	-
13. pleisterwerk plafonds	Geen asbest	-
13.1 Code: M2	Mengmonster	-

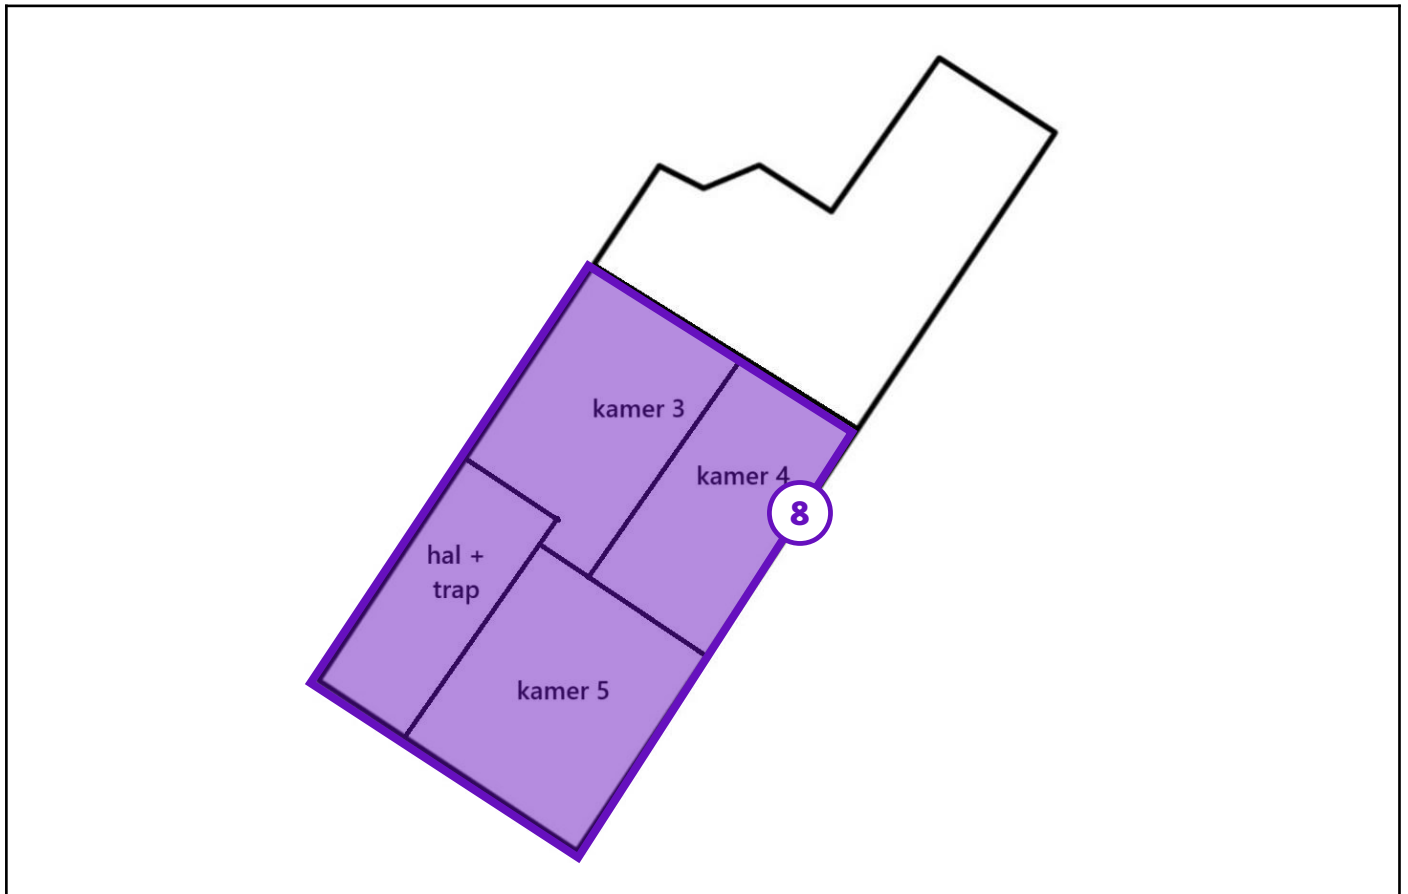
## Plan 1.13: 2e verdieping

Beschrijving	Type	Actie
8. Onderdak niet waarneembaar	Beperking	-
