Asbestinventarisatattest

Kerkplein 14/2, 1601 Sint-Pieters-Leeuw

Attestnummer : 20250626-000080.000

Uitgegeven op : 26.06.2025

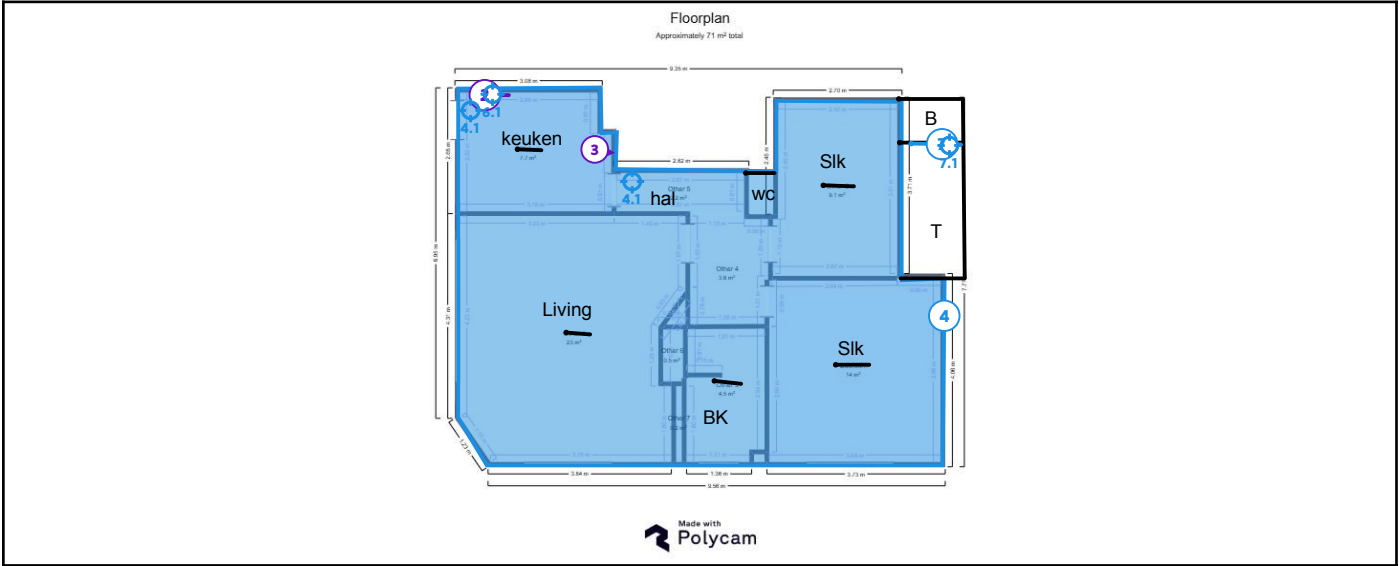
Plan 1.1: Plan appartement

Beschrijving	Type	Actie
2. Tegellijm keuken	Advies	-
3. Boiler	Advies	-
4. Pleisterwerk plafond	Geen asbest	-
4.1 Code: 02	Mengmonster	-
6. Dreunplaatje gootsteen keuken	Geen asbest	-
6.1 Code: 04	Puntmonster	-
7. Plaat aan buitenberging (terras)	Geen asbest	-
7.1 Code: 05	Puntmonster	-

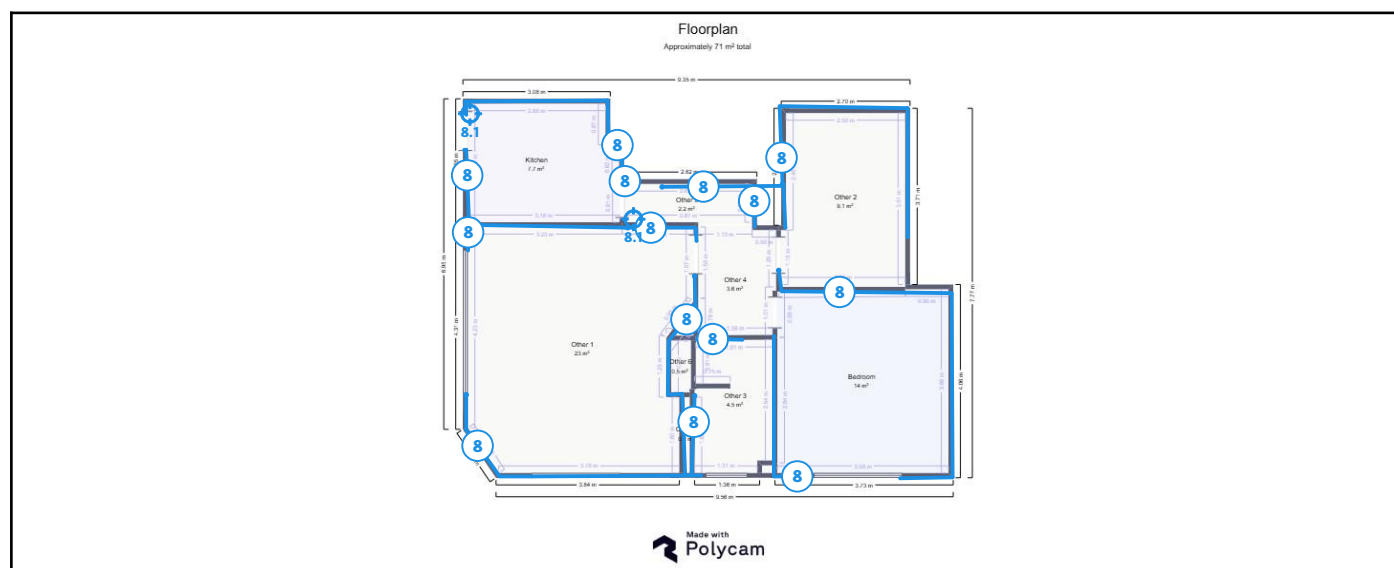
Plan 1.3: Plan appartement

Beschrijving	Type	Actie
8. Pleisterwerk muur	Geen asbest	-
8.1 Code: 01	Mengmonster	-
