Asbestinventarisatetest

Eekhoortjeslaan 3, 1950 Kraainem

Attestnummer : 20250419-000039.000

Uitgegeven op : 19.04.2025

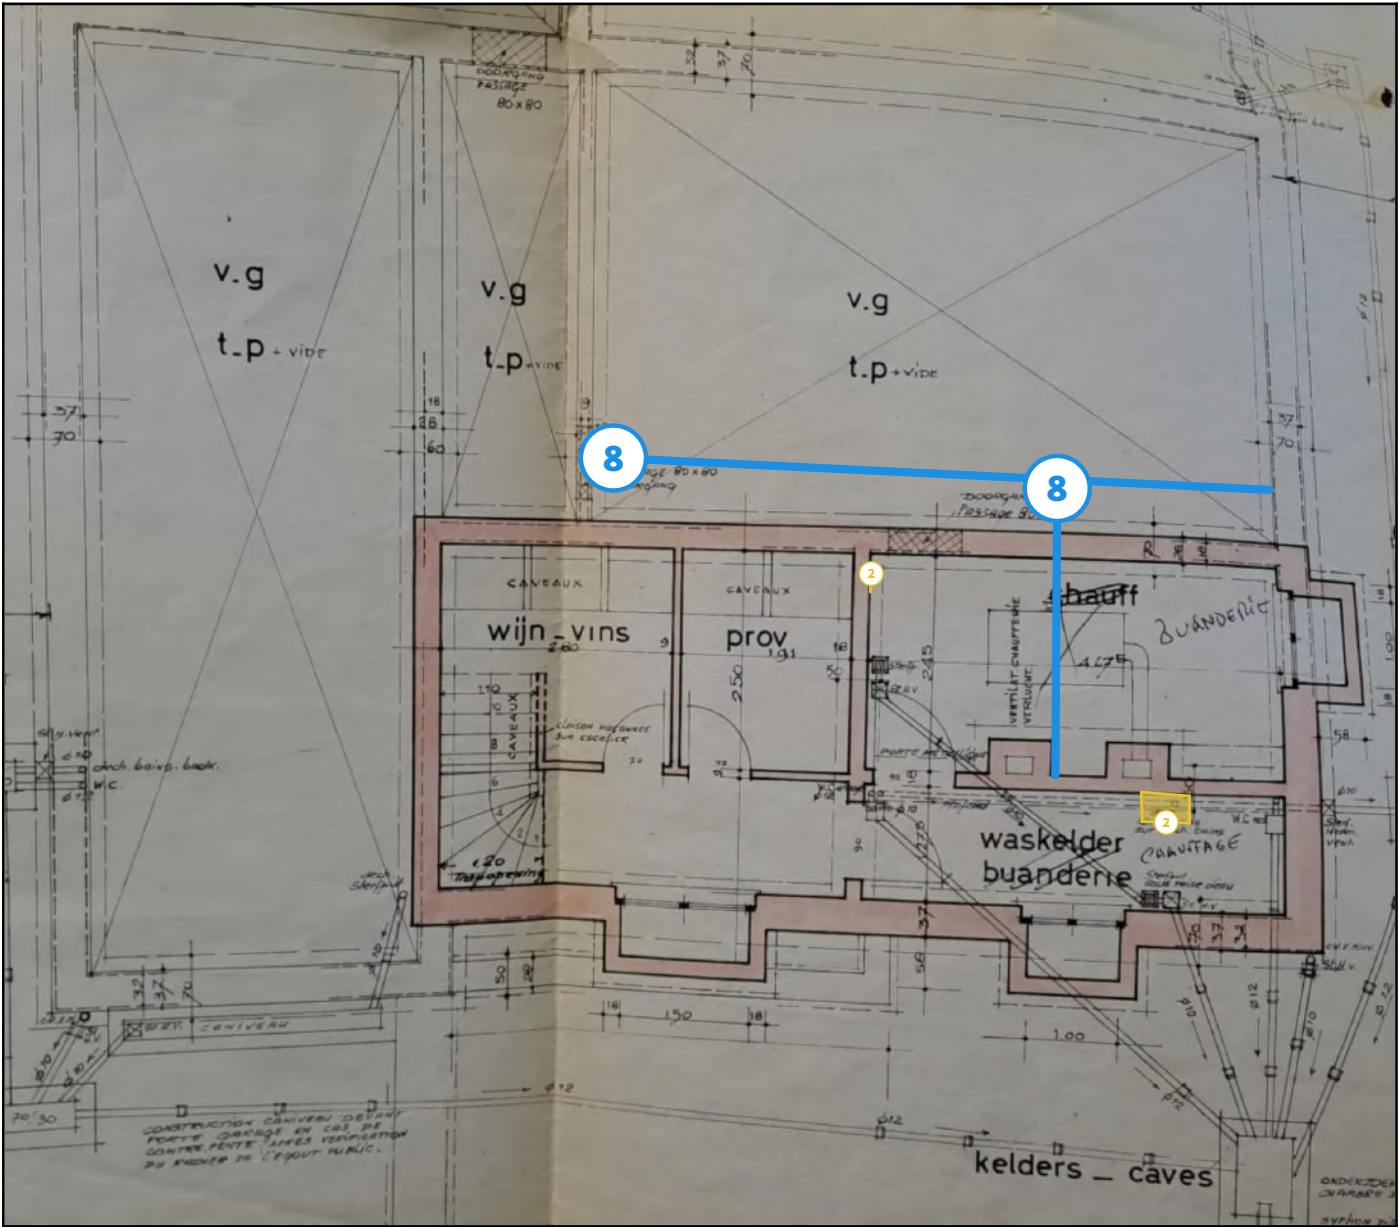
Plan 1.1: Kelders

Beschrijving	Type	Actie
2. Bakeliet	Asbestmateriaal	Zorgvuldig beheren
8. Leidingisolatie in kelder en garage	Geen asbest	-

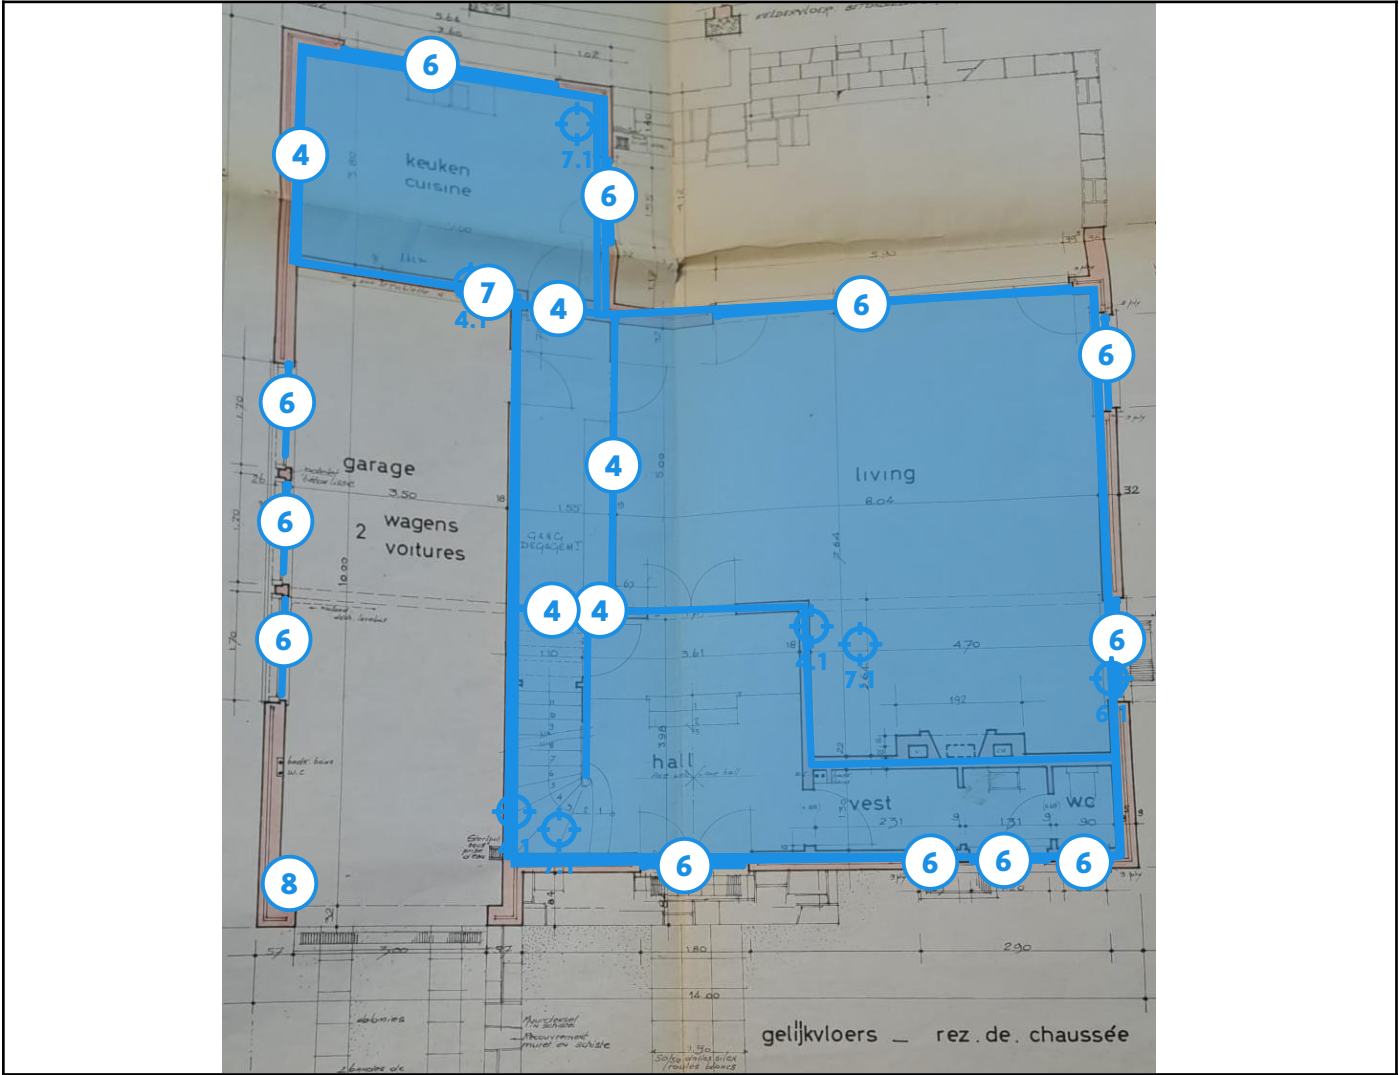
Plan 1.2: Gelijkvloers

Beschrijving	Type	Actie
4. Pleisterwerk muren	Geen asbest	-
4.1 Code: MM01	Mengmonster	-
6. Mastiek houten ramen	Geen asbest	-
6.1 Code: MM04	Puntmonster	-
7. Pleisterwerk plafonds	Geen asbest	-
7.1 Code: MM02	Mengmonster	-

8. Leidingisolatie in kelder en garage	Geen asbest	-
--	-------------	---

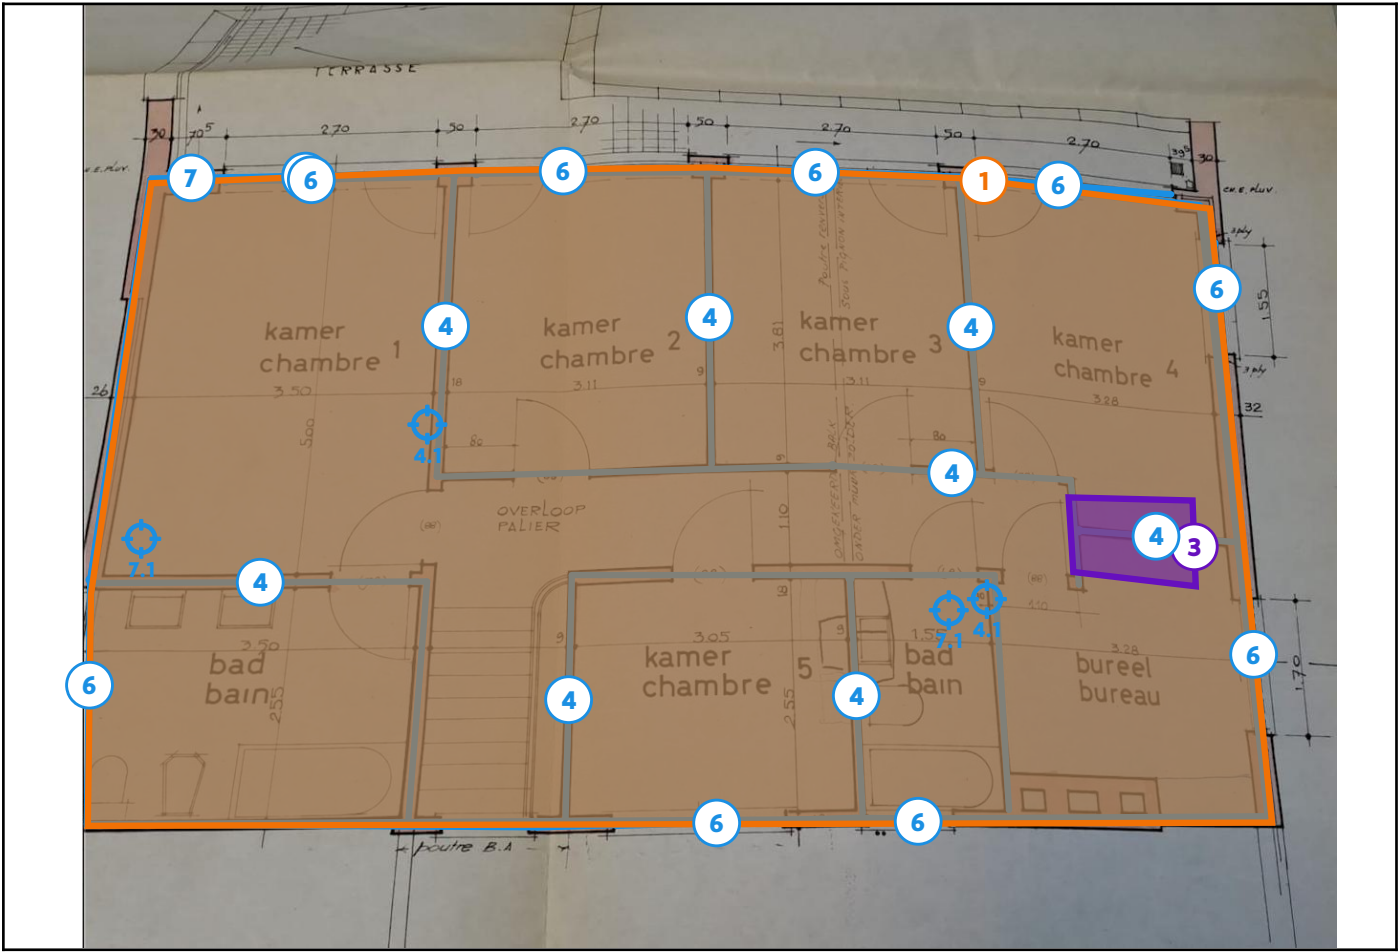
Plan 1.3: Verdieping 1

Beschrijving	Type	Actie
1. Leien op dak woning	Asbestmateriaal	Verwijderen
3. Schouw op dak van woning	Beperking	-
4. Pleisterwerk muren	Geen asbest	-
4.1 Code: MM01	Mengmonster	-
6. Mastiek houten ramen	Geen asbest	-
7. Pleisterwerk plafonds	Geen asbest	-
7.1 Code: MM02	Mengmonster	-

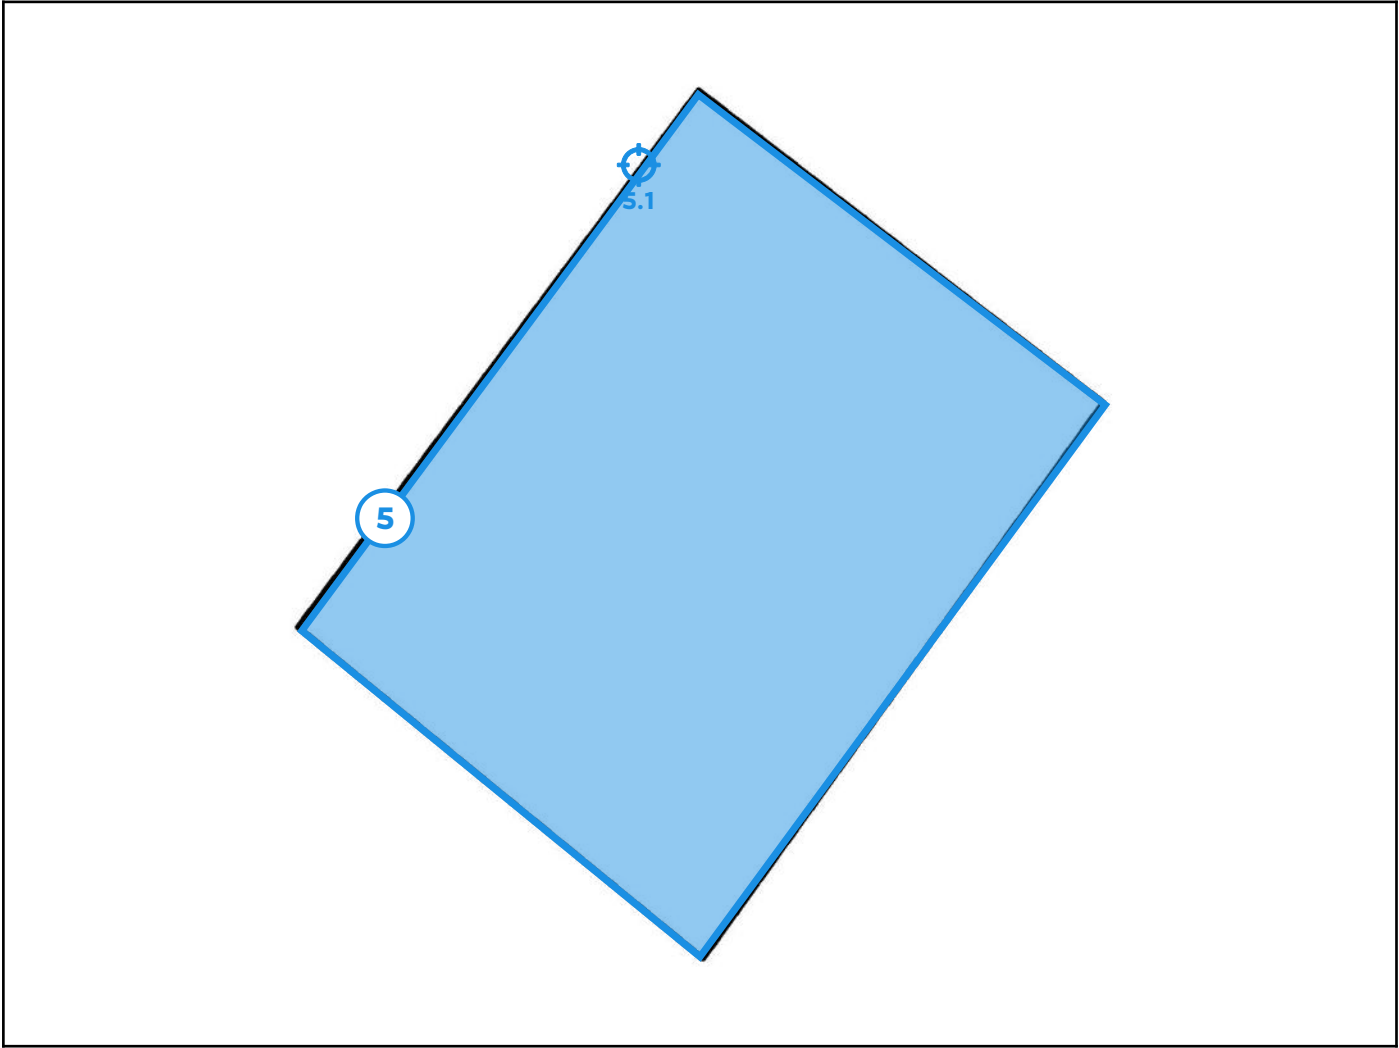
Plan 4.1: Tuinhuis plan

Beschrijving	Type	Actie
5. Golfplaten dak tuinhuis	Geen asbest	-
5.1 Code: MM05	Puntmonster	-
