Asbestinventarisatetest

Jan Baptist De Greeflaan 32, 1731 Asse

Attestnummer : **20250514-000124.001**

Uitgegeven op : **20.05.2025**

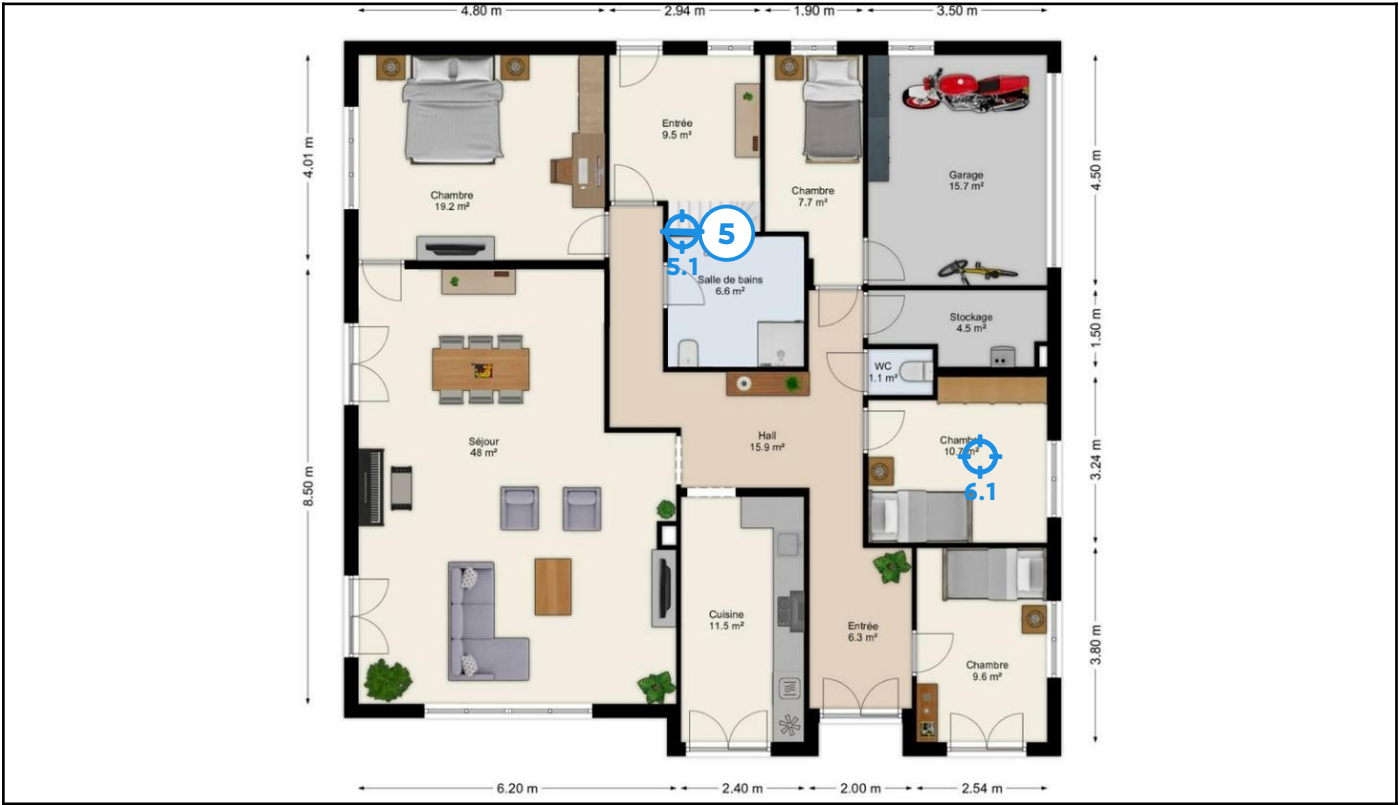
Plan 1.1: plan gelijkvloers

Beschrijving	Type	Actie
5. Pleisterwerk muren	Geen asbest	-
5.1 Code: M1	Mengmonster	-
6. pleisterwerk plafonds	Geen asbest	-
6.1 Code: M2	Puntmonster	-

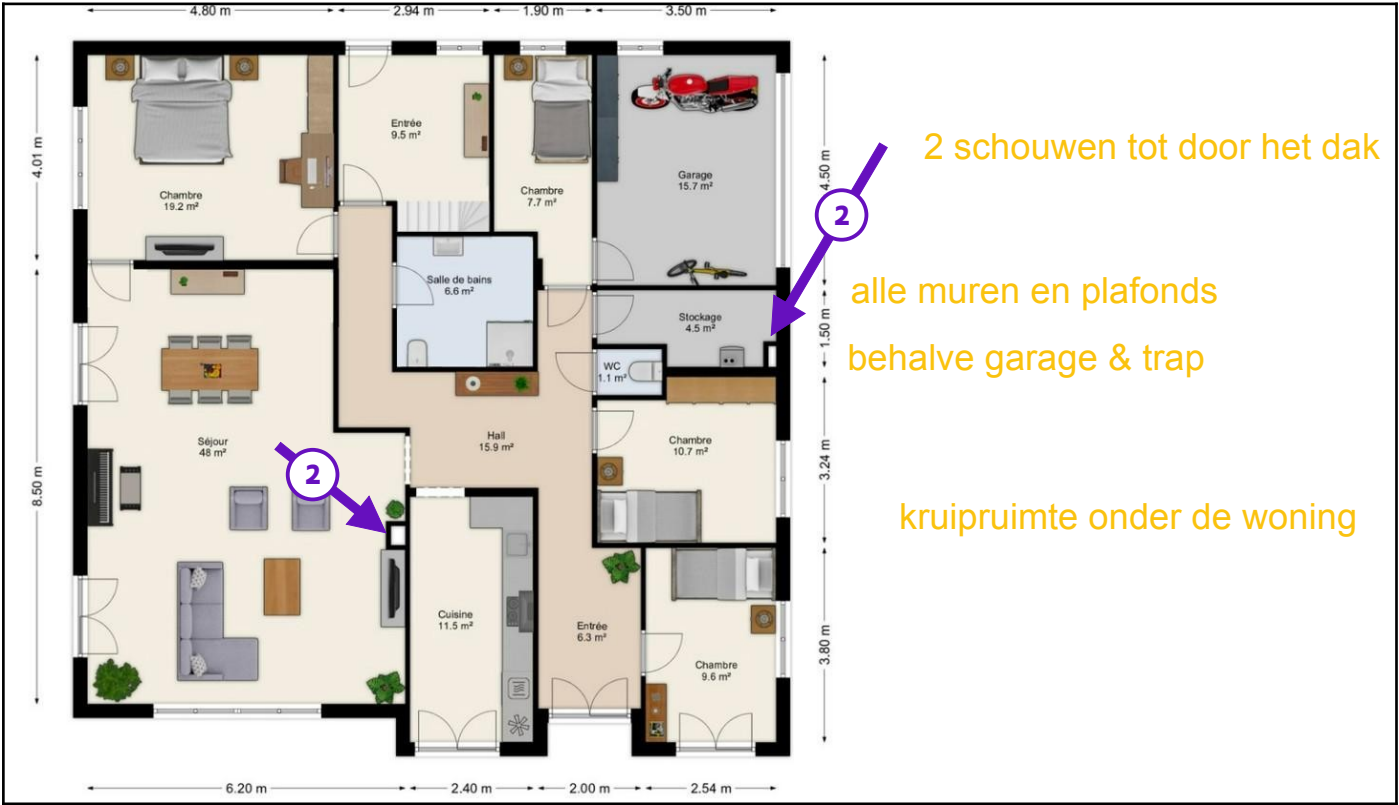
Plan 1.2: plan gelijkvloers

Beschrijving	Type	Actie
1. Kruipruimte onder de woning	Beperking	-
2. 2 schouwen	Beperking	-
3. alle plafonds en bijna alle muren afgewerkt met gipskartonplaat	Advies	-

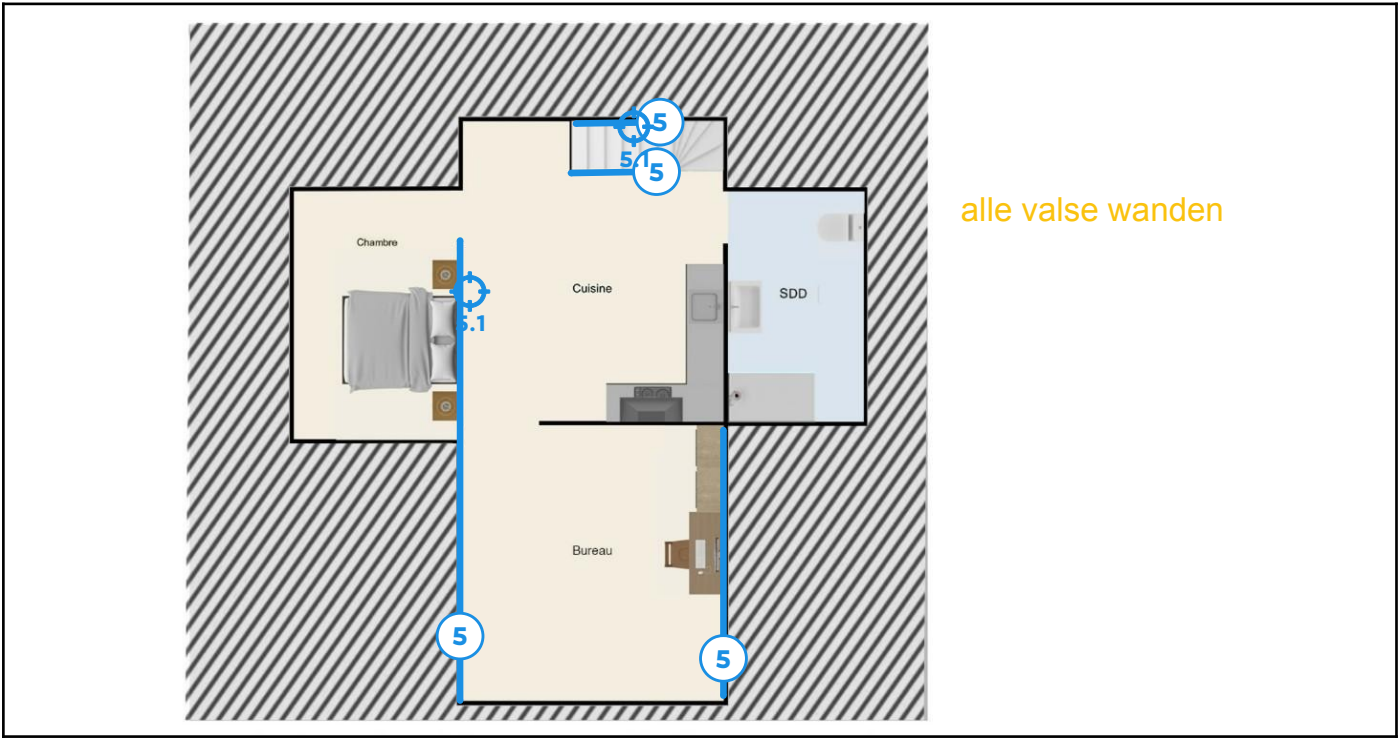
Plan 1.3: 1e verdieping

Beschrijving	Type	Actie
3. alle plafonds en bijna alle muren afgewerkt met gipskartonplaat	Advies	-
5. Pleisterwerk muren	Geen asbest	-
5.1 Code: M1	Mengmonster	-

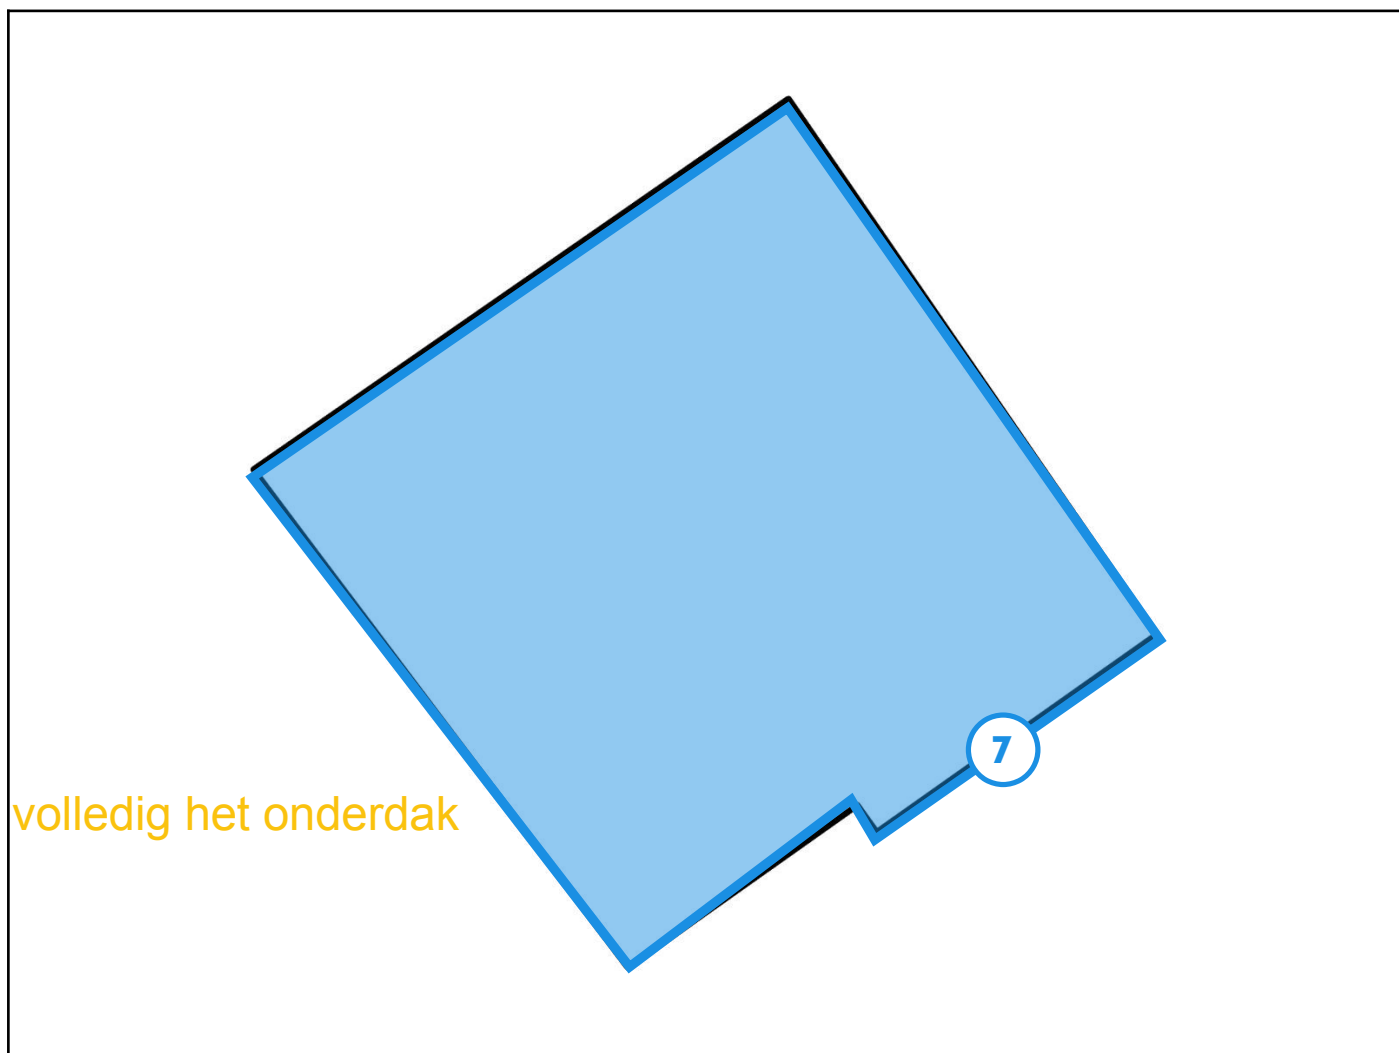
Plan 1.4: Woning plan

Beschrijving	Type	Actie
4. Onderdak bestaande uit doek	Advies	-
7. Leien op het dak	Geen asbest	-
