Asbestinventarisat attest

23076C0707/00C002 - Woning gelegen te Edingen, Sint-Christoffelvest 21.
Achterdeel woning gelegen op Vlaanderen.

Attestnummer : **20250630-000331.000**

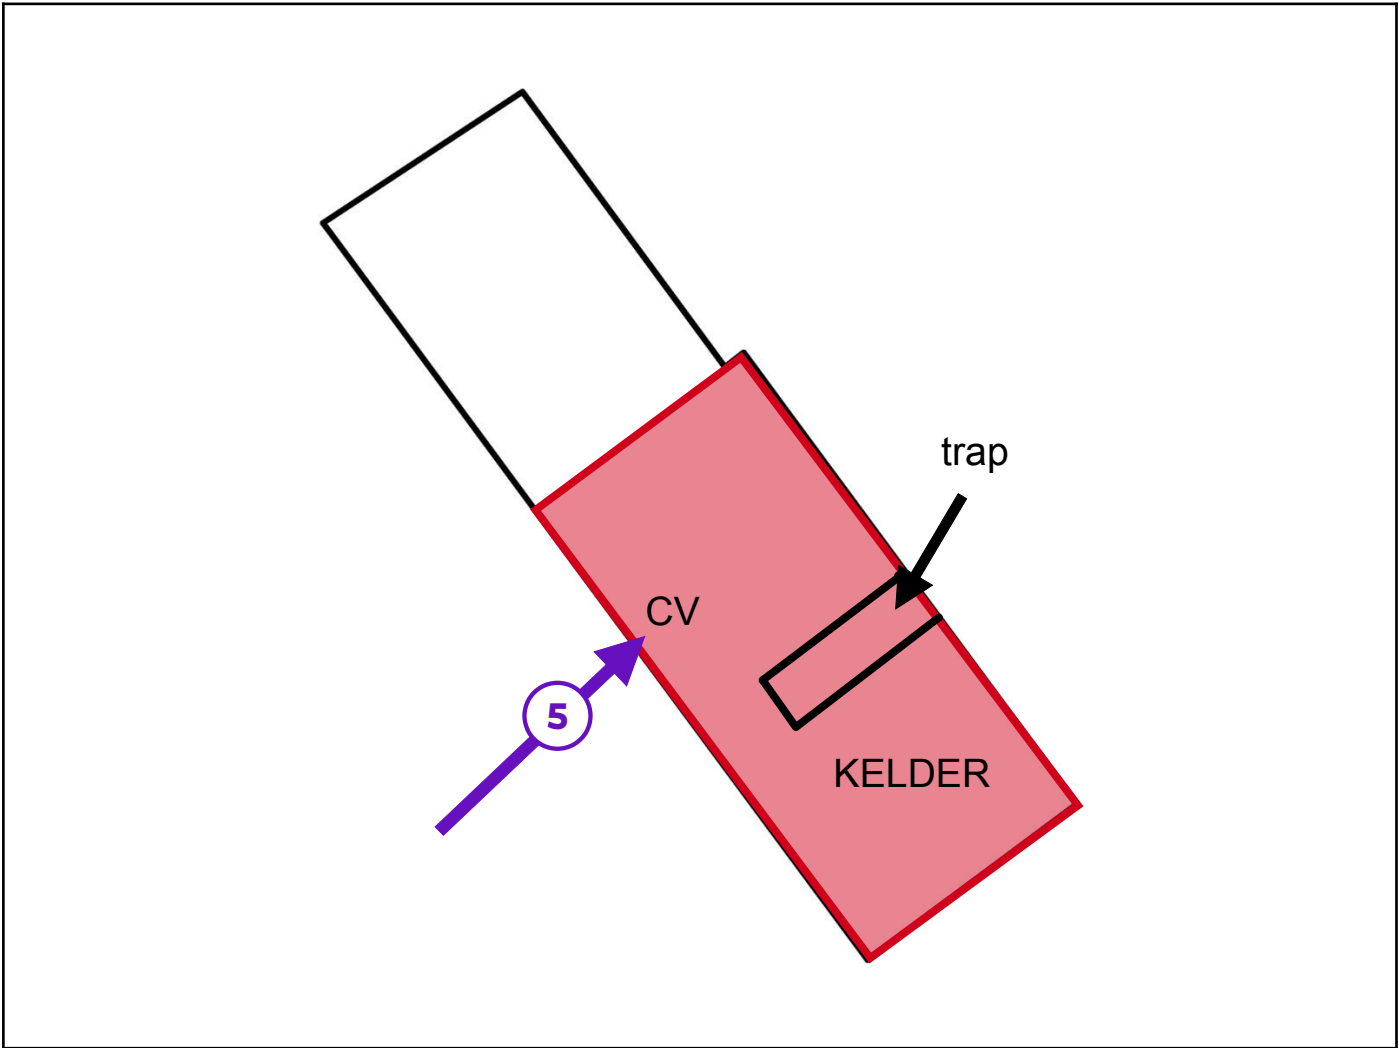
Plan 1.1: Hoofdgebouw plan kelder

Beschrijving	Type	Actie
5. cv ketel	Advies	-

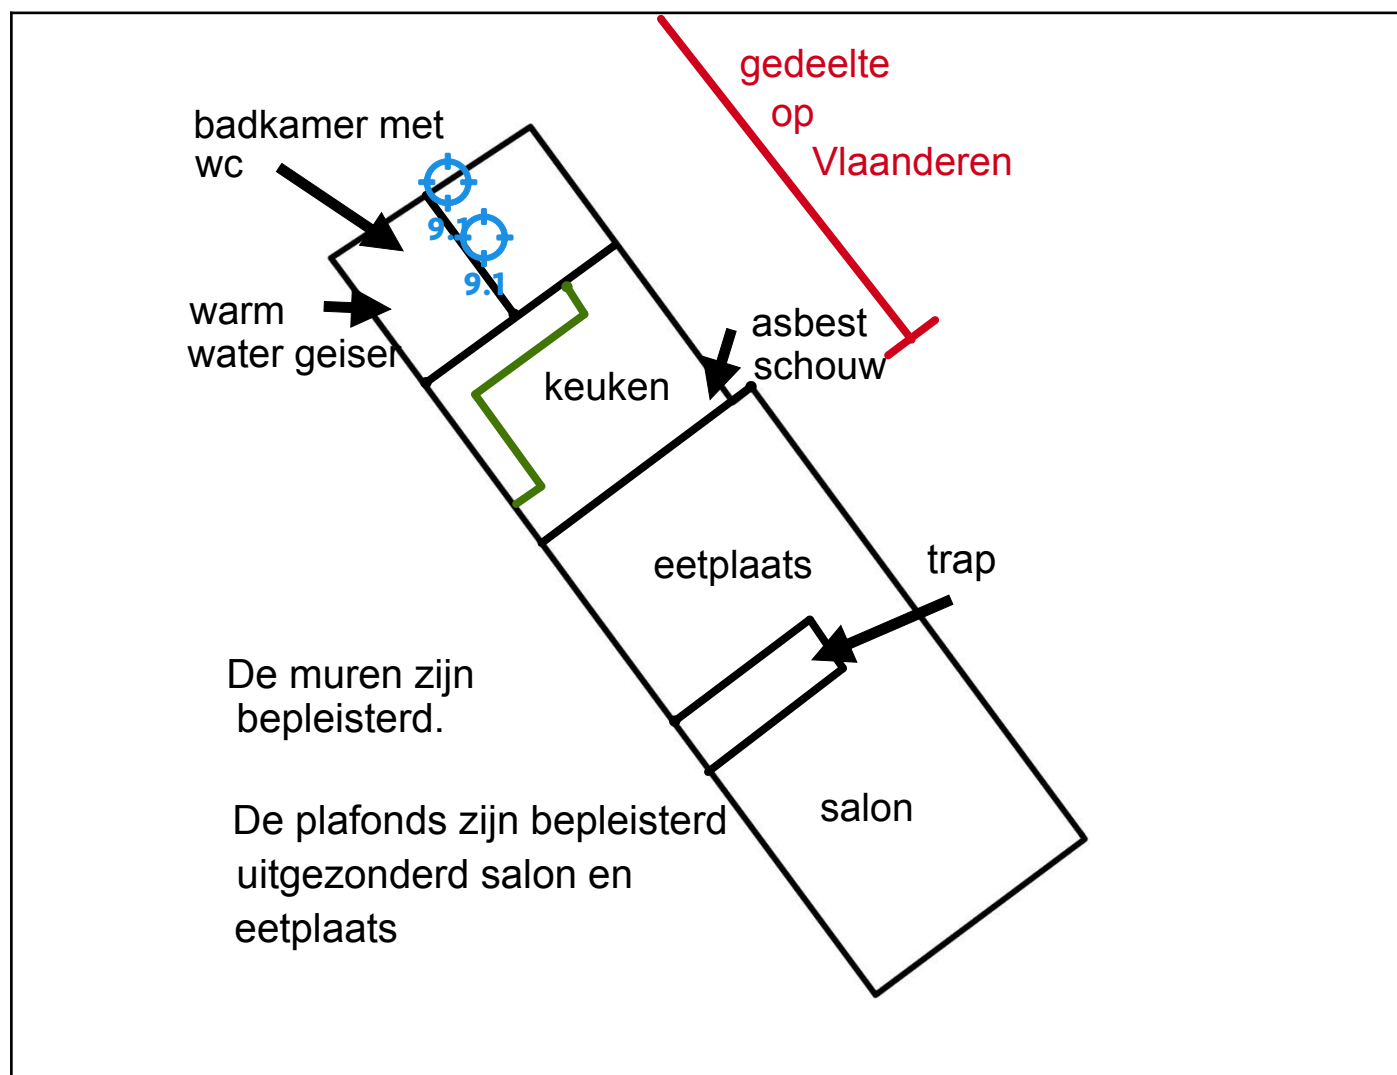
Plan 1.2: Hoofdgebouw plan gelijkvloers

Beschrijving	Type	Actie
9. pleister wanden	Geen asbest	-
9.1 Code: 8821557	Mengmonster	-

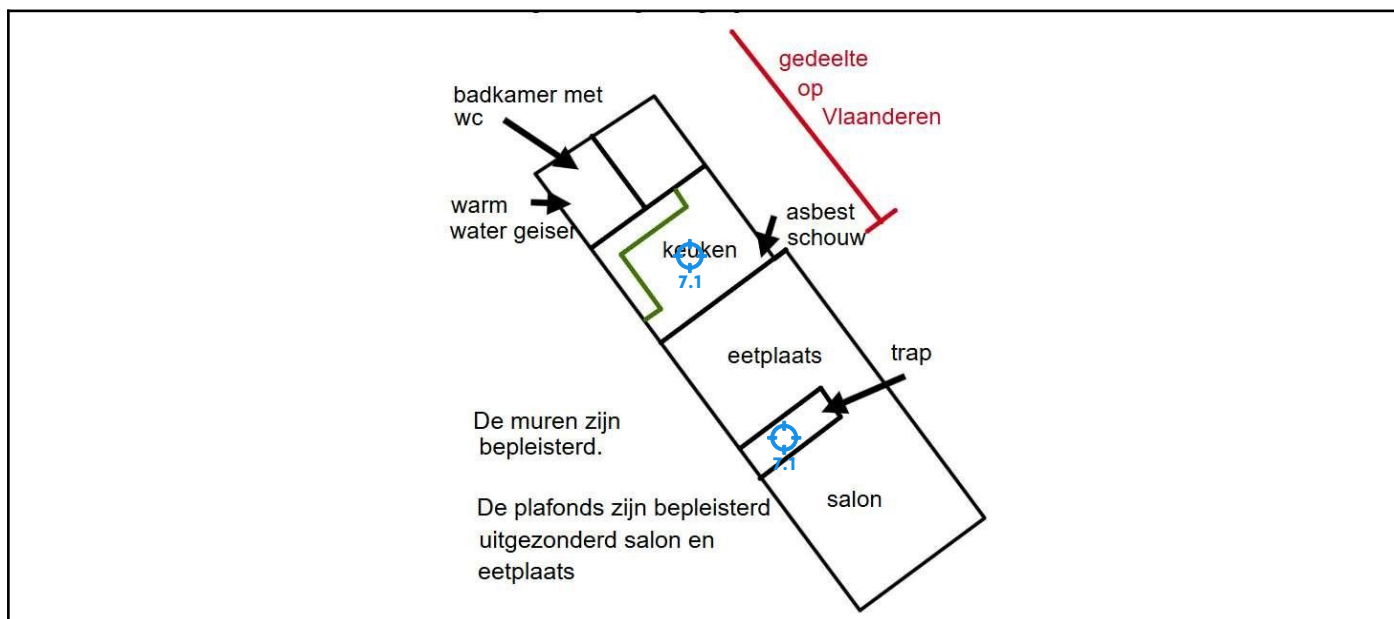
Plan 1.4: plan gelijkvloers

Beschrijving	Type	Actie
7. pleisterwerk plafonds	Geen asbest	-
7.1 Code: 8821558	Mengmonster	-

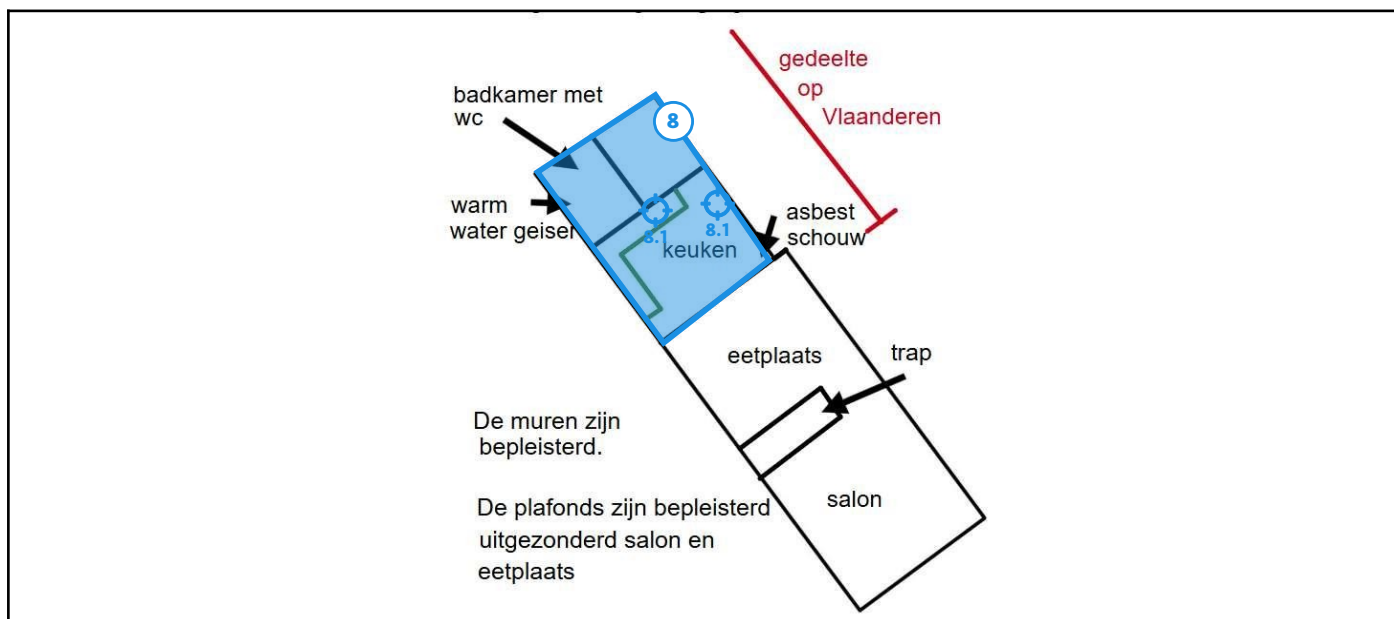
Plan 1.6: plan gelijkvloers

Beschrijving	Type	Actie
8. roofing plat dak en anti-dreunlaag gootsteen	Geen asbest	-
8.1 Code: 8821559	Puntmonster	-

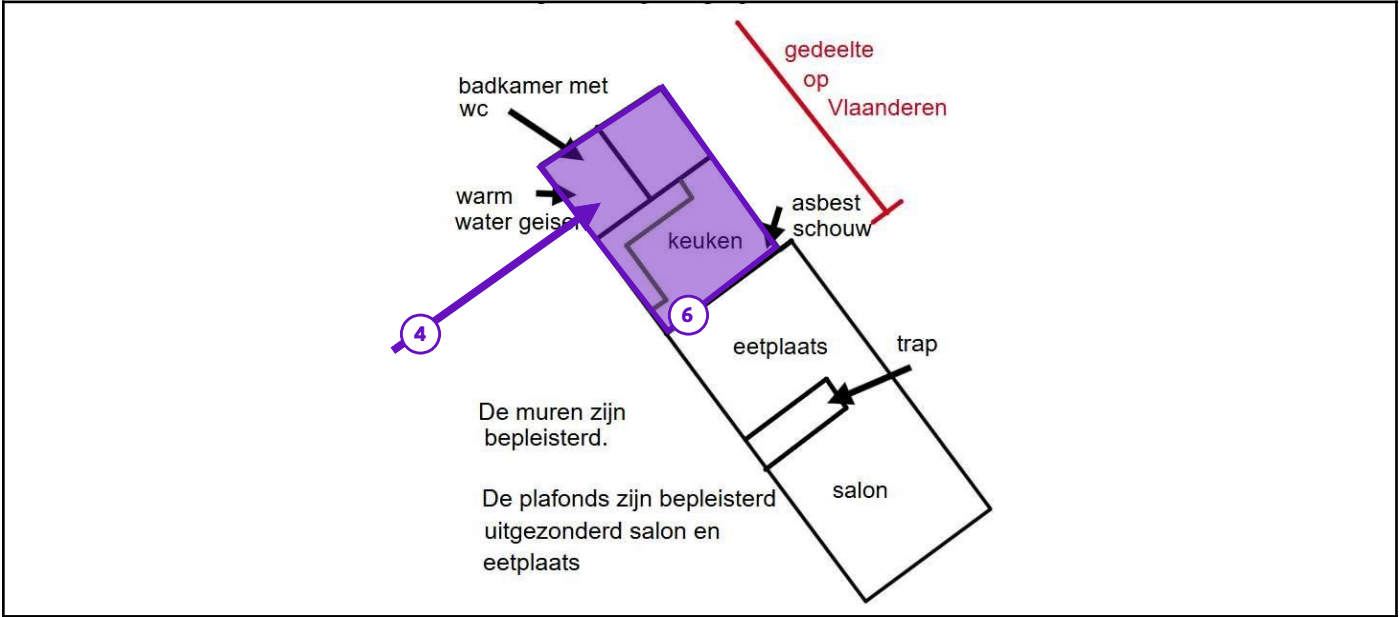
Plan 1.7: plan gelijkvloers

Beschrijving	Type	Actie
4. valse plafonds en wanden	Advies	-
6. lijmlaag vloer -en wandtegels	Advies	-

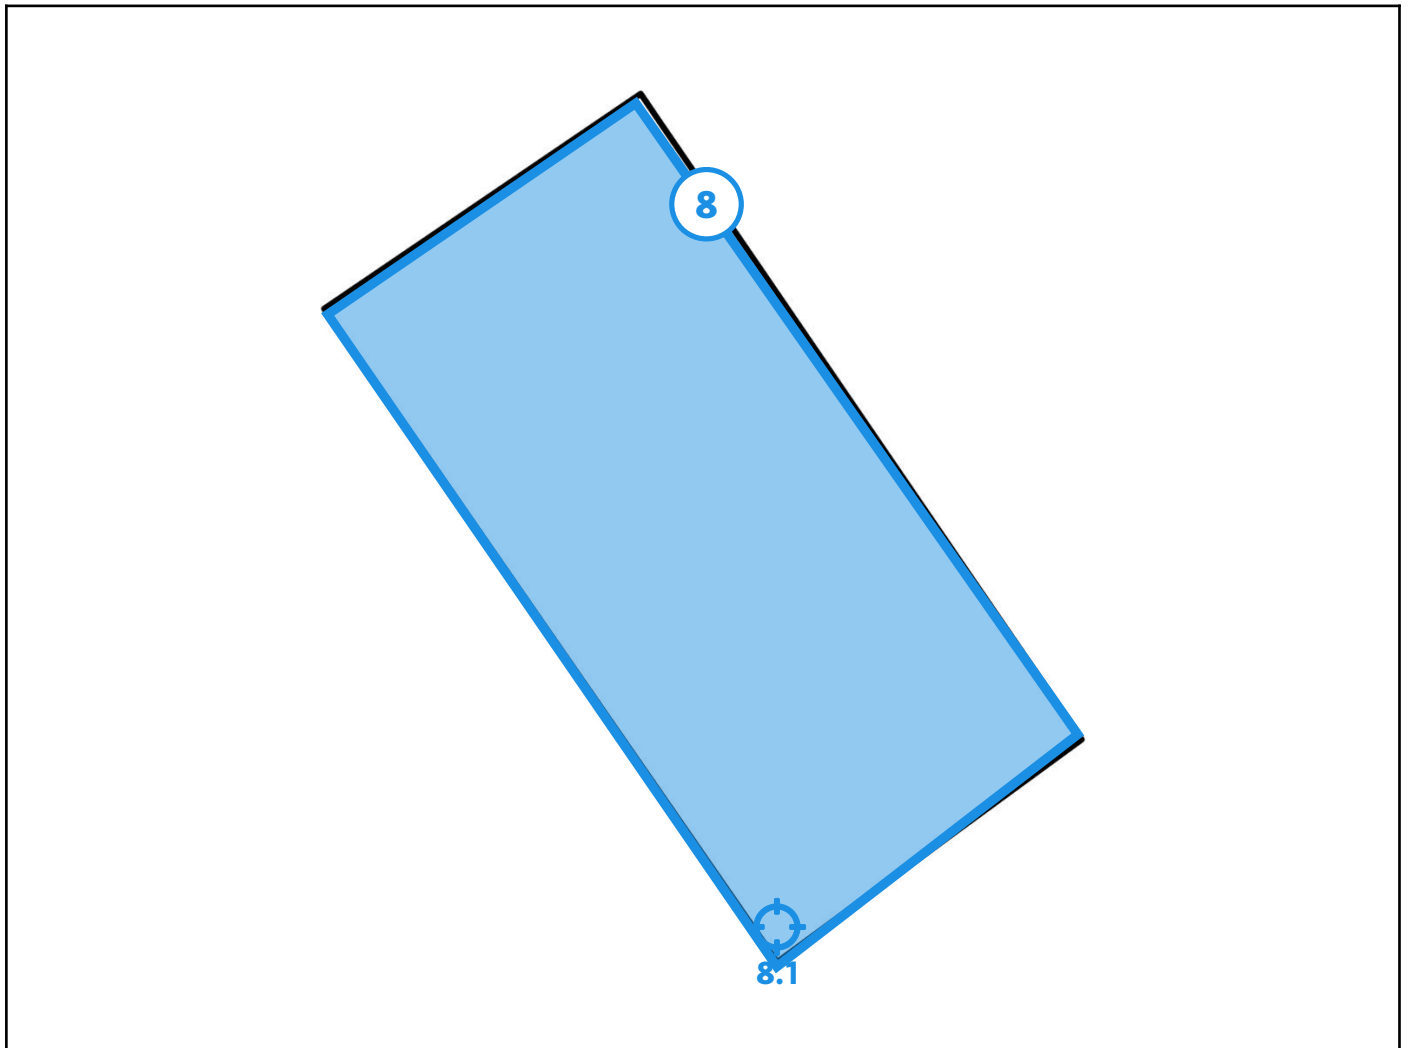
Plan 2.1: Bijgebouw garage plan

Beschrijving	Type	Actie
8. roofing plat dak en anti-dreunlaag gootsteen	Geen asbest	-
8.1 Code: 8821559	Puntmonster	-

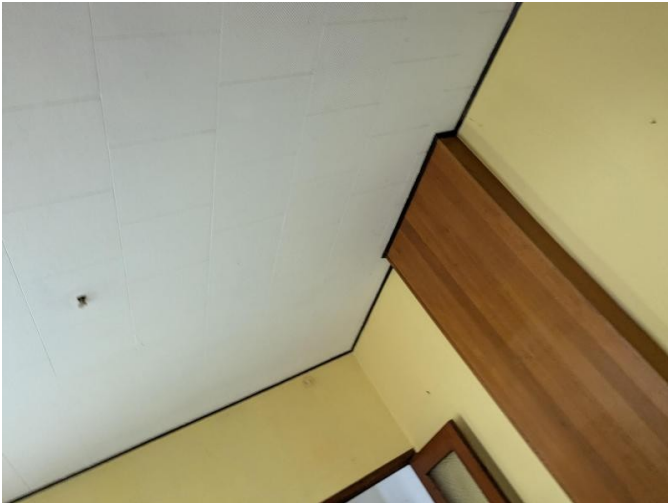
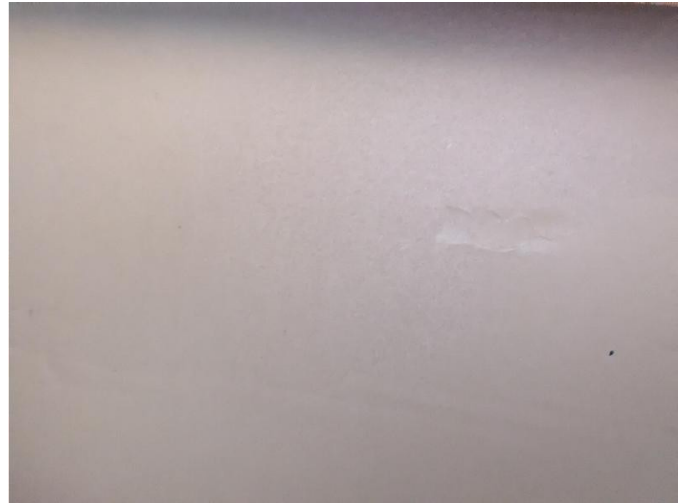
Fiche 7: pleisterwerk plafonds

Geen asbest

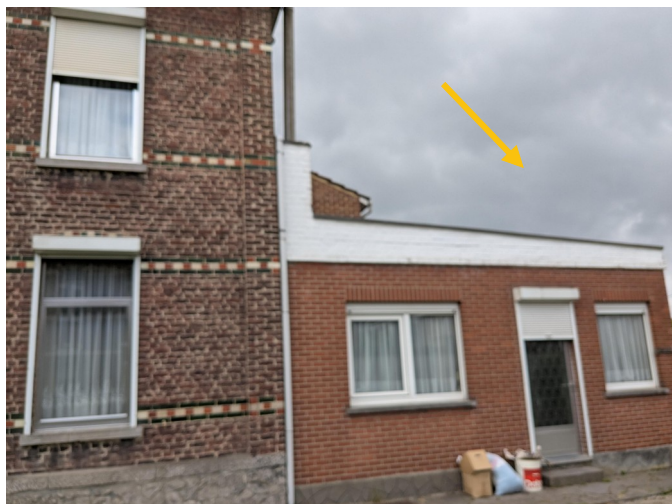
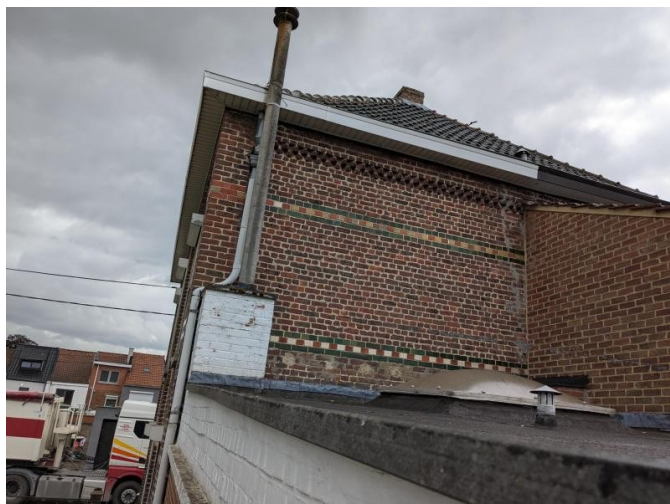
Fiche 8: roofing plat dak en anti-dreunlaag gootsteen

Geen asbest

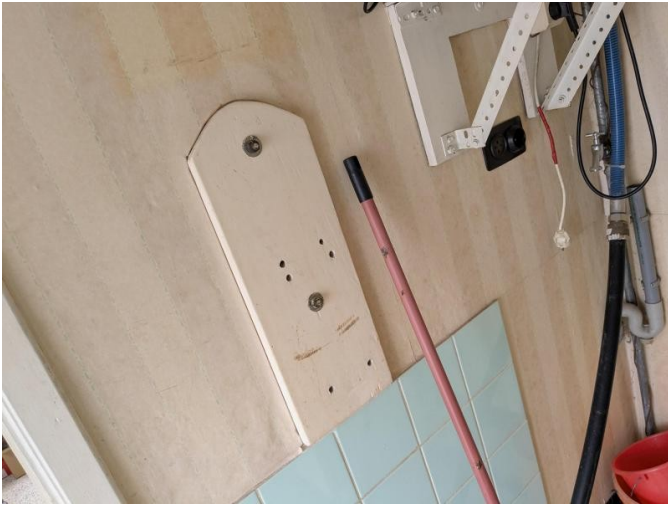
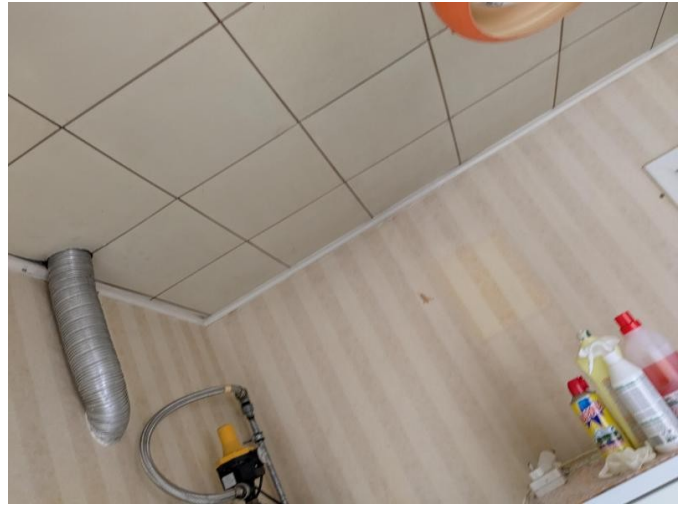
Fiche 9: pleister wanden

Geen asbest
