Asbestinventarisatattest

Lange Wagenstraat 39, 1932 Zaventem

Attestnummer : 20250620-000235.000

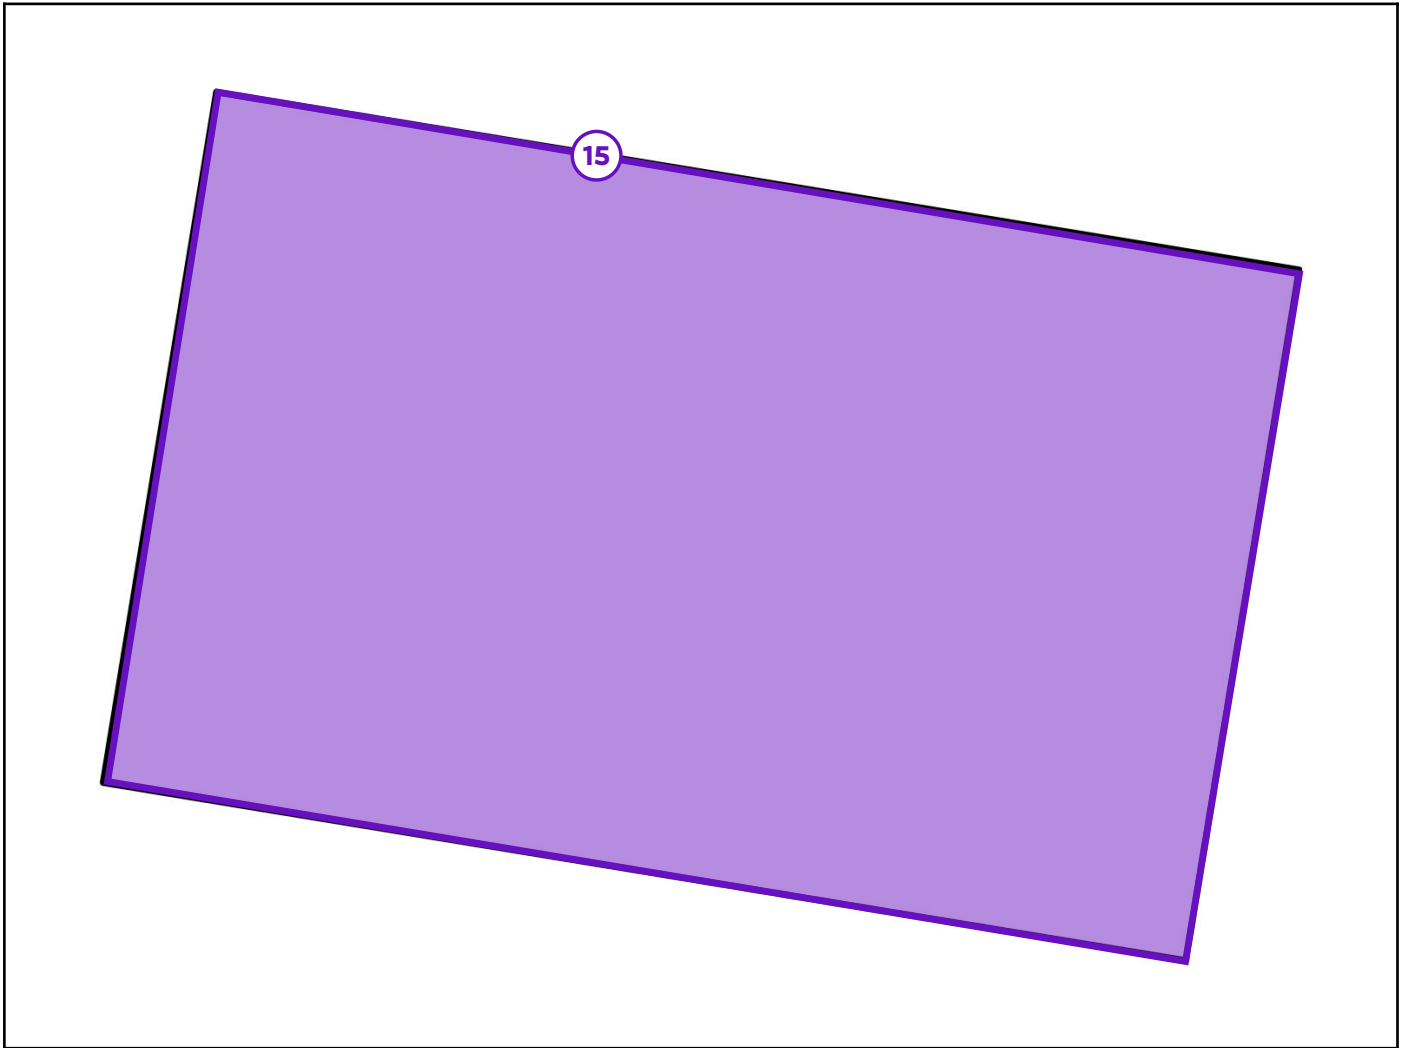
Plan 1.1: Tuinhuis plan

Beschrijving	Type	Actie
15. Onderdak tuinhuis	Advies	-

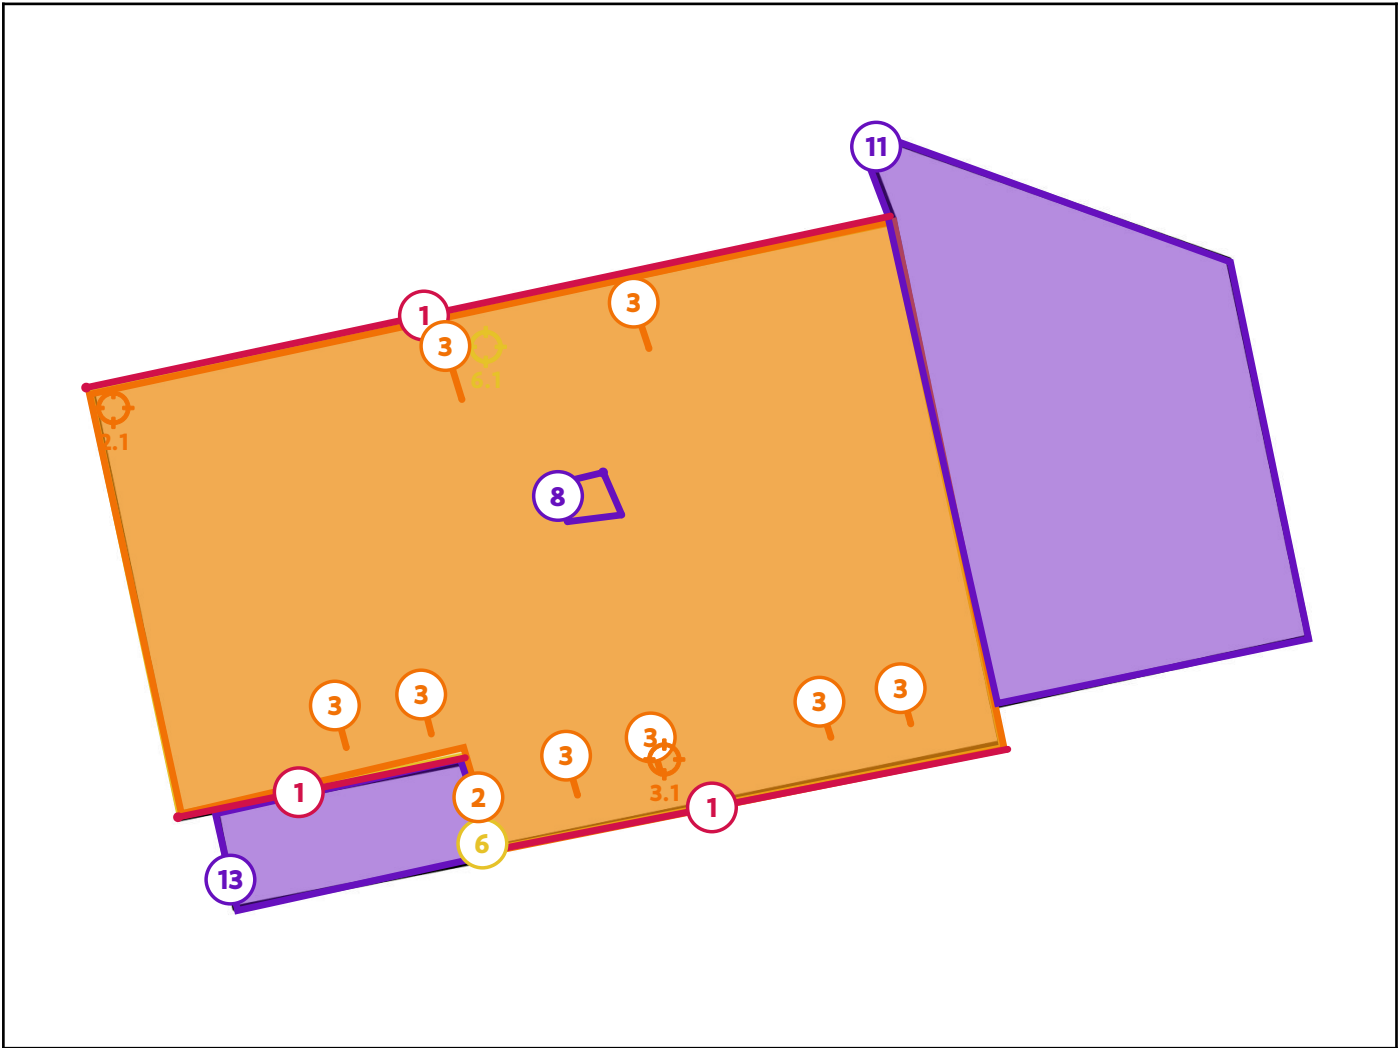
Plan 2.1: woning met aanhorigheden

Beschrijving	Type	Actie
1. Slip in dakgoten	Asbestmateriaal	Dringend verwijderen
2. Leien dak	Asbestmateriaal	Verwijderen
2.1 Code: 06	Puntmonster	-
3. Leien gevels dakkapellen	Asbestmateriaal	Verwijderen
3.1 Code: 05	Puntmonster	-
6. Onderdak	Asbestmateriaal	Zorgvuldig beheren
6.1 Code: 07	Puntmonster	-

8. Gemetselde schouw	Beperking	-
11. ingezonken oprit en trap/pad	Advies	-
13. Overkapping terras en terras	Advies	-

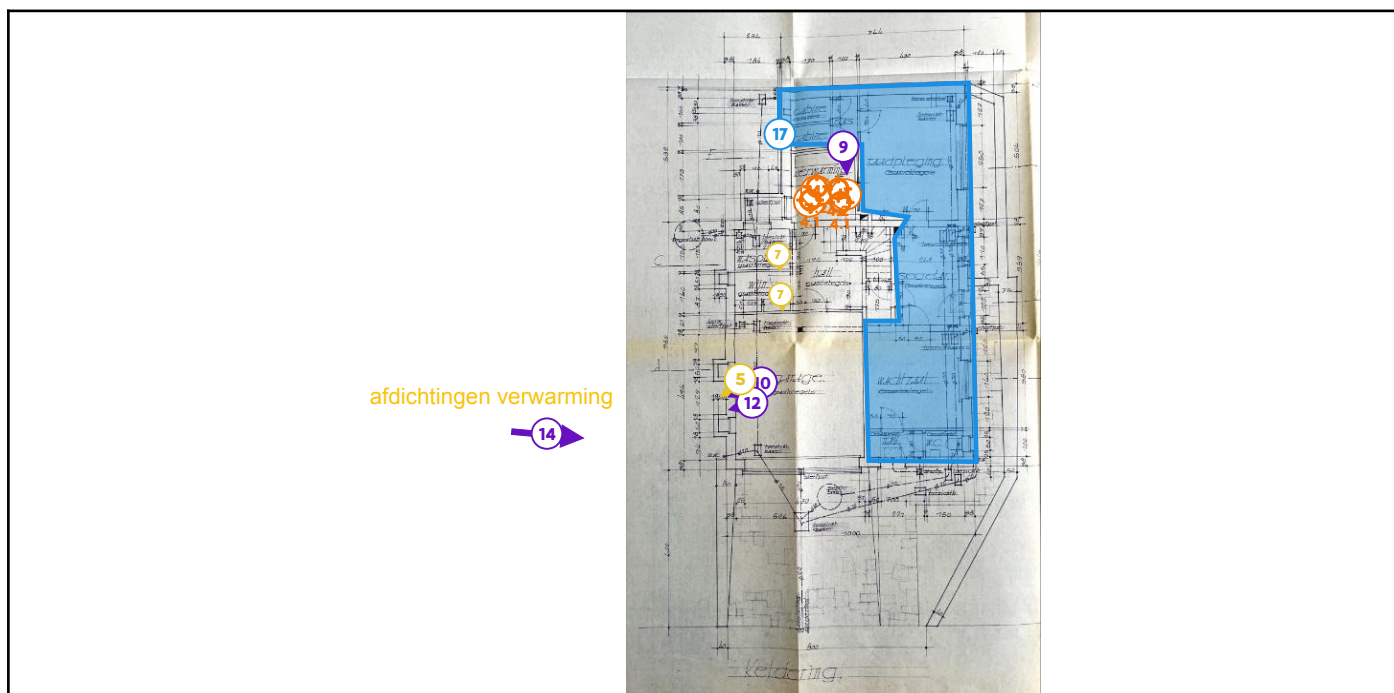
Plan 2.2: plan kelder

Beschrijving	Type	Actie
4. Thermische isolatie rond verwarmingsbuizen	Asbestmateriaal	Verwijderen
4.1 Code: 03	Mengmonster	-
4.2 Code: 04	Mengmonster	-
5. Elektrisch materieel	Asbestmateriaal	Zorgvuldig beheren
7. Elektrische schakelaars en stopcontacten	Asbestmateriaal	Zorgvuldig beheren
9. Verwarmingsketel	Advies	-
10. Tellers elektriciteit	Advies	-
12. Gastellers	Advies	-
14. Afdichtingen verwarmingen	Advies	-
17. Pleisterwerk plafond	Geen asbest	-
