# Asbestinventarisatetest

Kroonlaan 8, 1560 Hoeilaart

Attestnummer : 20250827-000280.000

**Niet-asbestveilig**

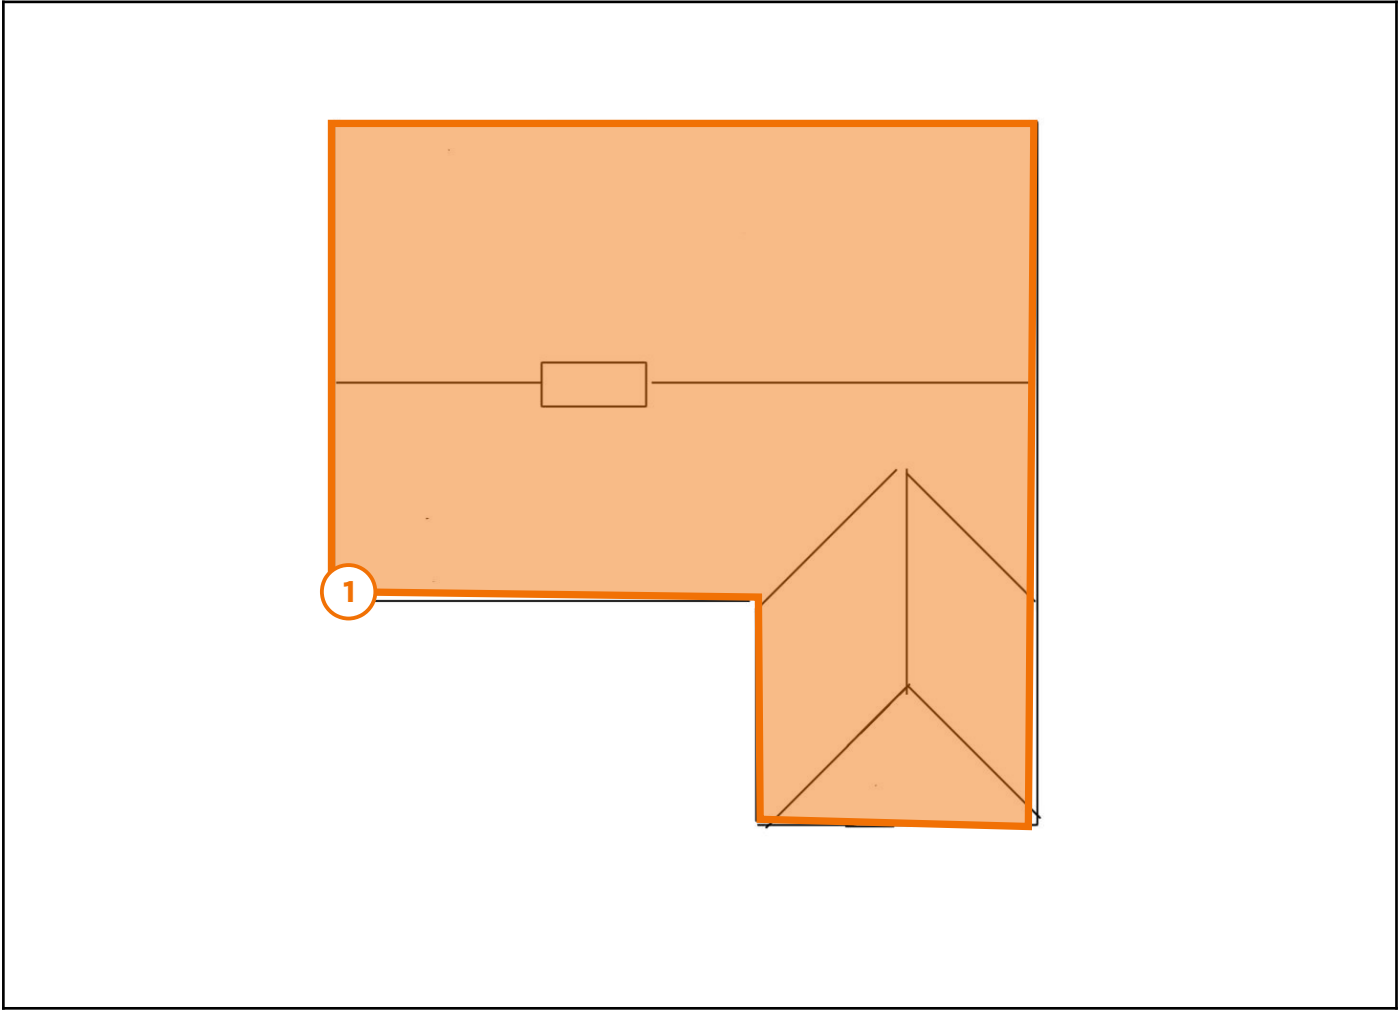
# Plan 1.1: Dakconstructie

| Beschrijving | Type | Actie |
|---|---|---|
| 1. leie dak + zijwanden dakkapellen | Asbestmateriaal | <a href="#">Verwijderen</a> |
