# Asbestinventarisatetest

Bijs 10, 3700 Tongeren

Attestnummer : **20240426-000012.000**

Uitgegeven op : **26.04.2024**

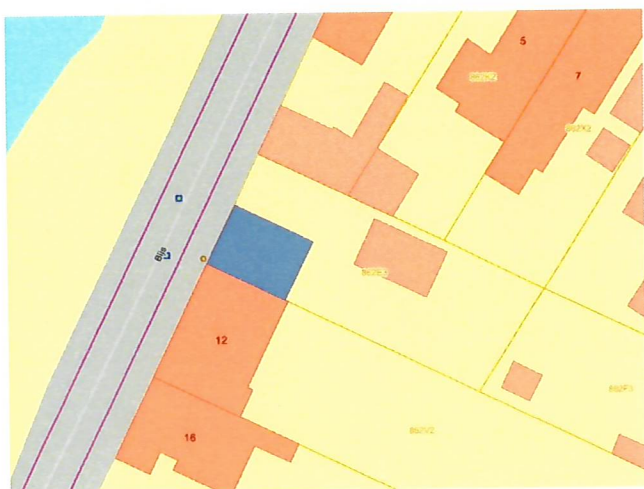
## Zone 1: Hoofdgebouw

Tijdens de inspectie vastgesteld:

- 0 Asbestmaterialen
- 0 Beperkingen
- 0 Uitsluitingen
- 0 Roerende goederen
- 0 Puin, steenslag, (water)bodem
- 0 Adviezen
- 4 Geen asbest**

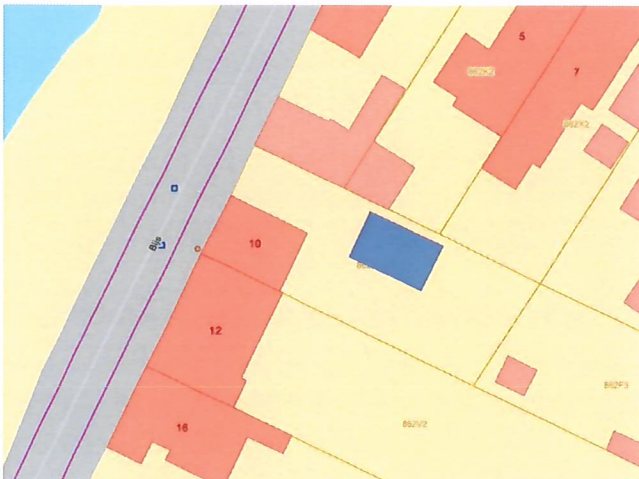
## Zone 2: Bijgebouw

Tijdens de inspectie vastgesteld:

- 0 Asbestmaterialen
- 0 Beperkingen
- 0 Uitsluitingen
- 0 Roerende goederen
- 0 Puin, steenslag, (water)bodem
- 0 Adviezen
- 0 Geen asbest
