# Asbestinventarisatattest

Bremlaan 16, 1970 Wezembeek-Oppem

Attestnummer : 20250520-000163.000

Uitgegeven op : 20.05.2025

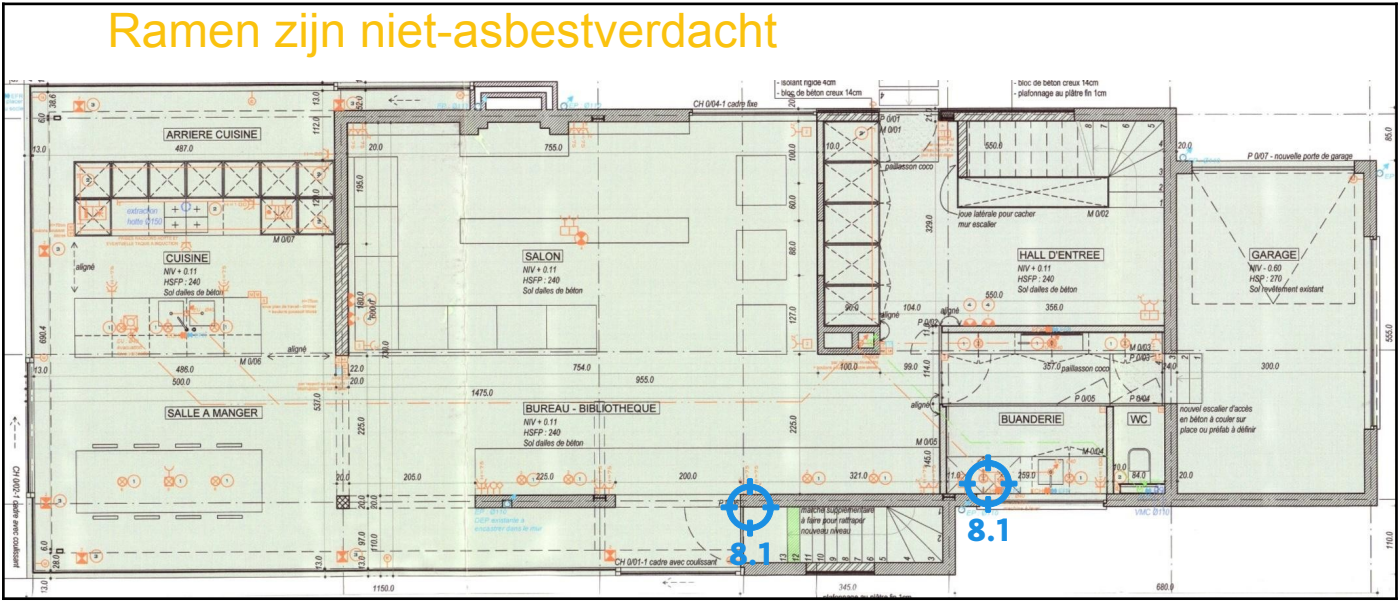
# Plan 1.2: Gelijkvloers

| Beschrijving | Type | Actie |
|---|---|---|
| 8.1 Code: PD-M001 | Mengmonster | - |

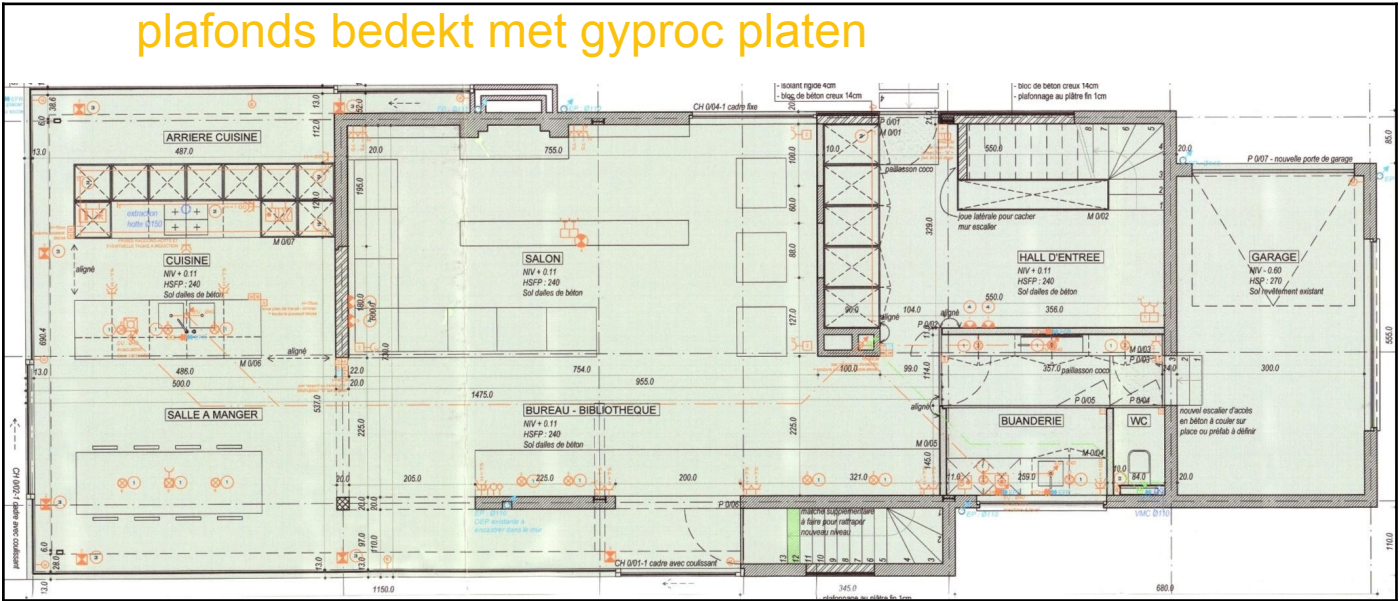
# Plan 1.3: Gelijkvloers (pleisterwerk)

| Beschrijving | Type | Actie |
|---|---|---|
| 3. Gyproc platen (niet-asbestverdacht) | Advies | - |

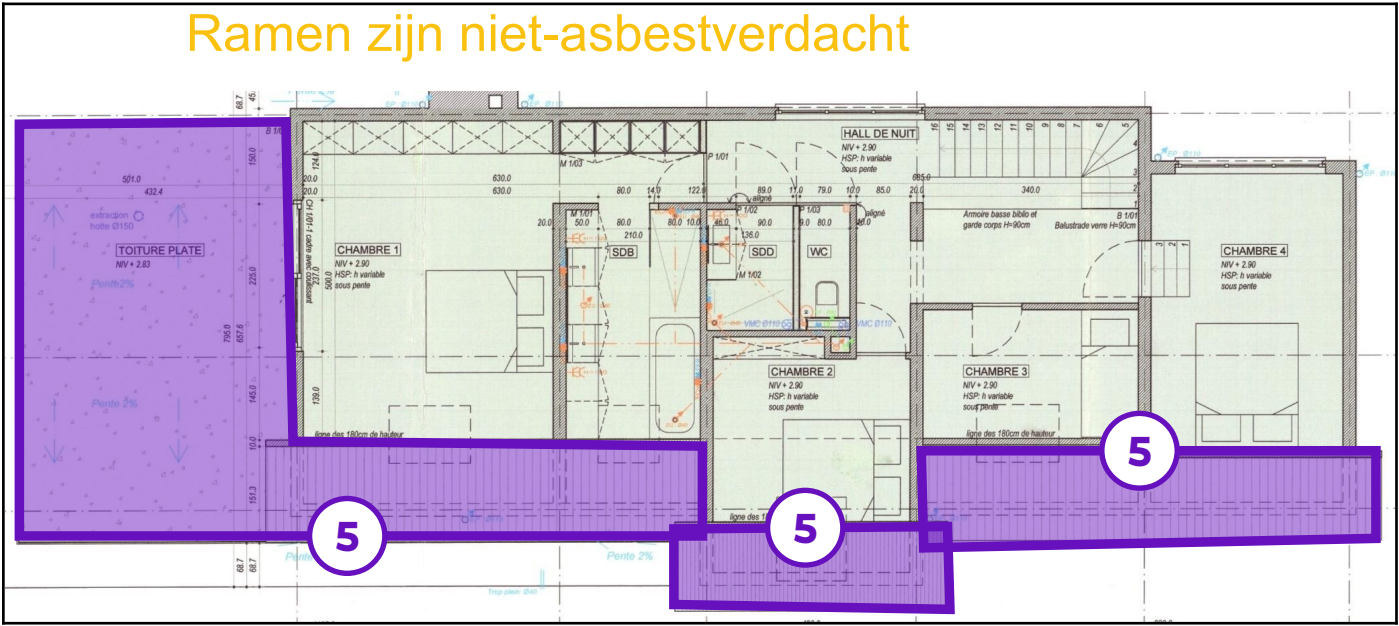
# Plan 1.4: Eerste verdieping

| Beschrijving | Type | Actie |
|---|---|---|
| 5. Plat dak - roofing (niet-asbestverdacht) | Advies | - |

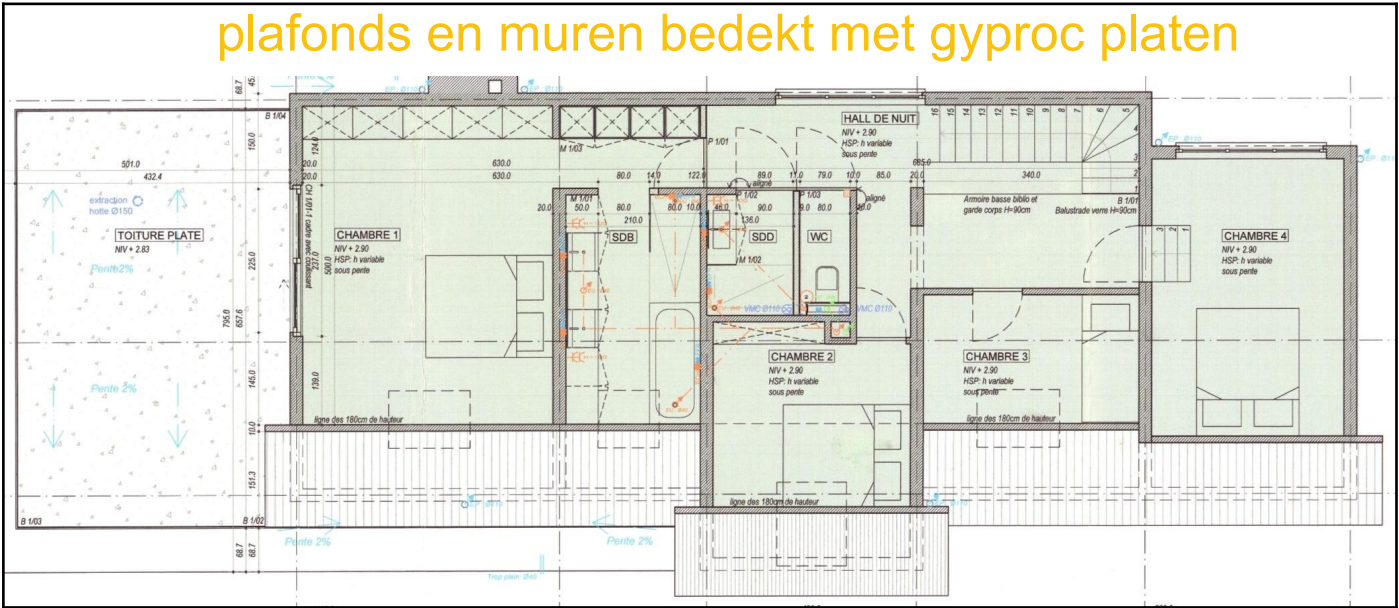
# Plan 1.5: Eerste verdieping (pleisterwerk)

| Beschrijving | Type | Actie |
|---|---|---|
| 3. Gyproc platen (niet-asbestverdacht) | Advies | - |
