# Asbestinventarisatetest

Grootveldstraat 86, 3400 Landen

Attestnummer : 20250321-000172.000

Uitgegeven op : 21.03.2025

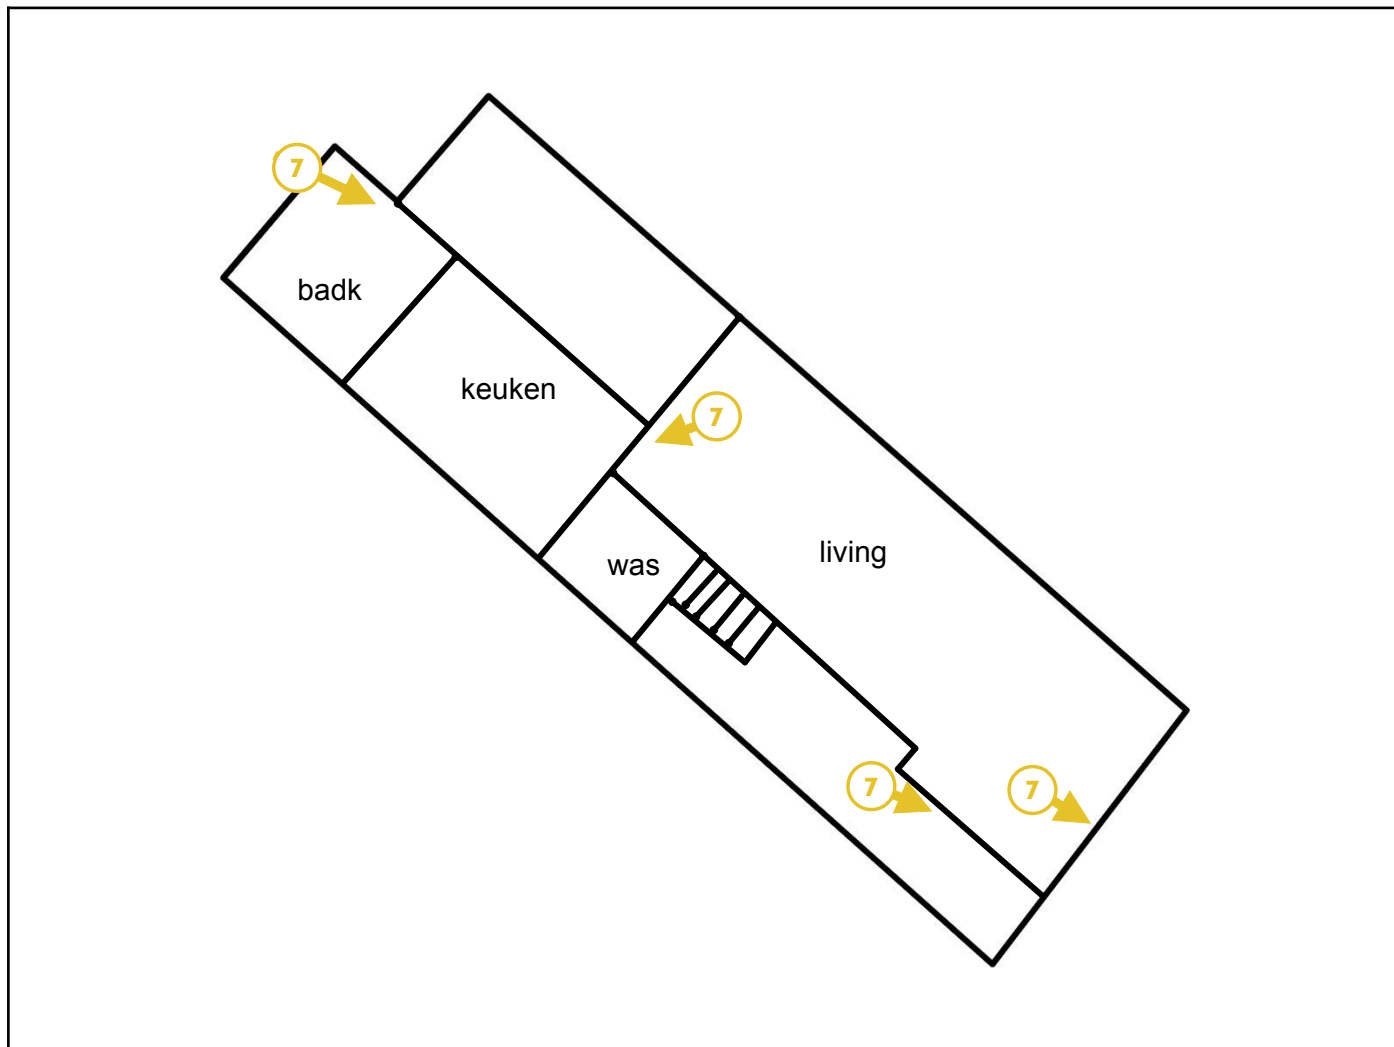
## Plan 1.1: gelijkvloers

| Beschrijving | Type | Actie |
|---|---|---|
| 7. bakelieten radiatorknop | Asbestmateriaal | Zorgvuldig beheren |

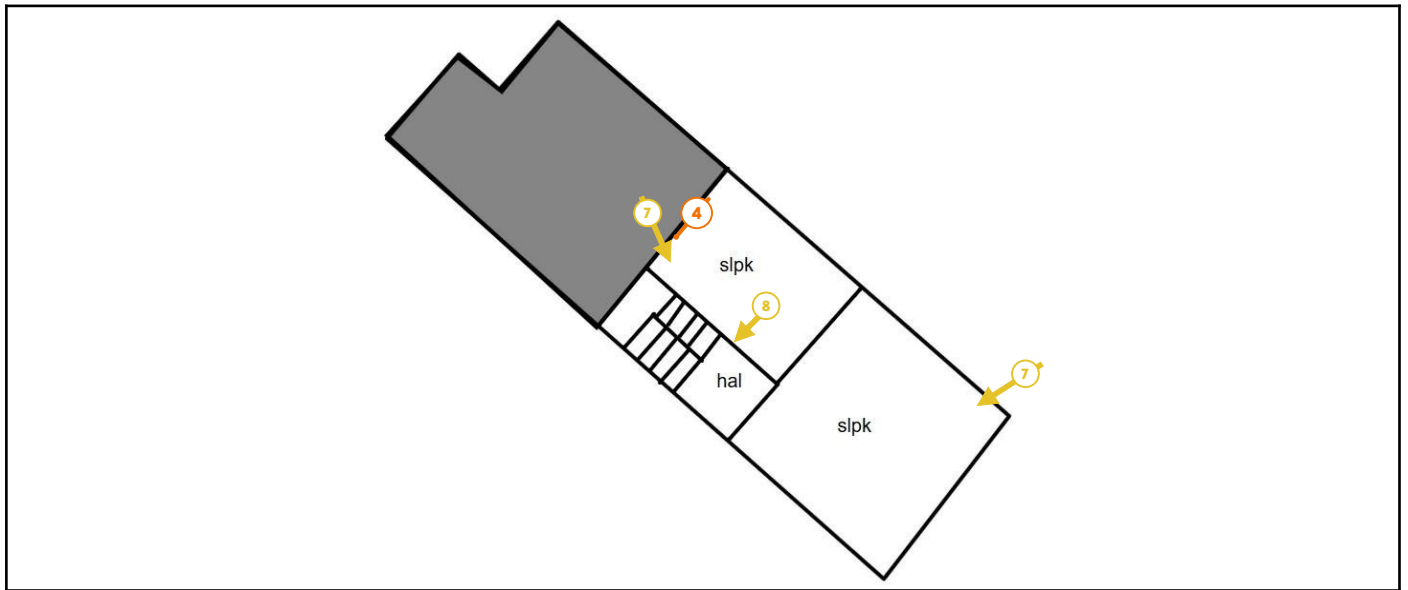
## Plan 1.5: verdieping

| Beschrijving | Type | Actie |
|---|---|---|
| 8. bakelieten stopcontacten/schakelaars/lampsocket | Asbestmateriaal | Zorgvuldig beheren |

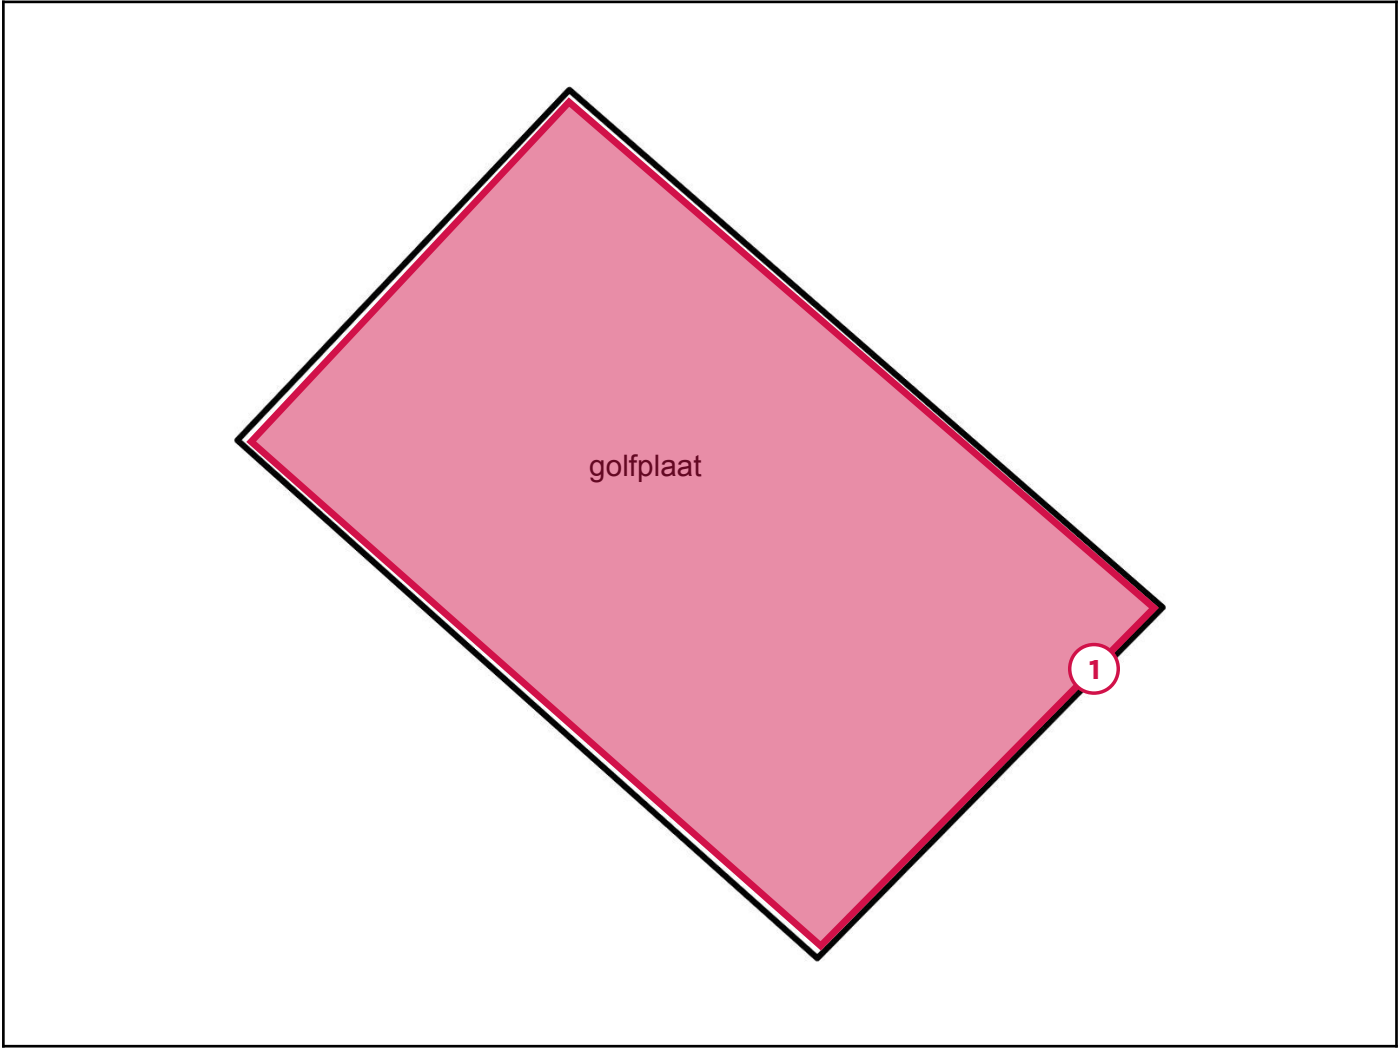
## Plan 2.2: daken

| Beschrijving | Type | Actie |
|---|---|---|
| 1. golfplaten dak | Asbestmateriaal | Dringend verwijderen |

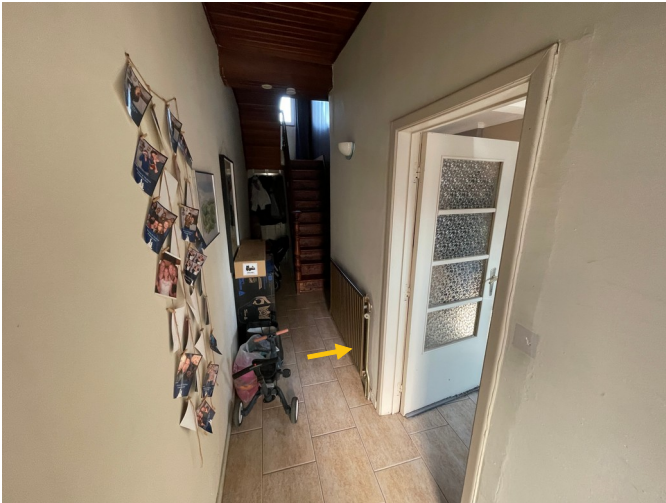
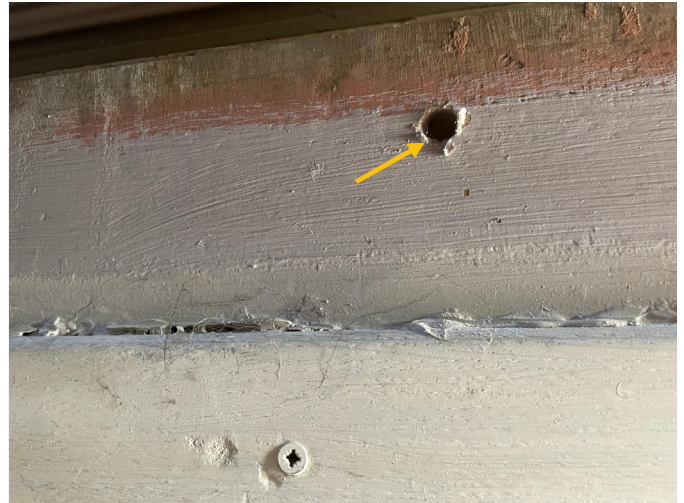
## Fiche 18: pleister muren

Geen asbest

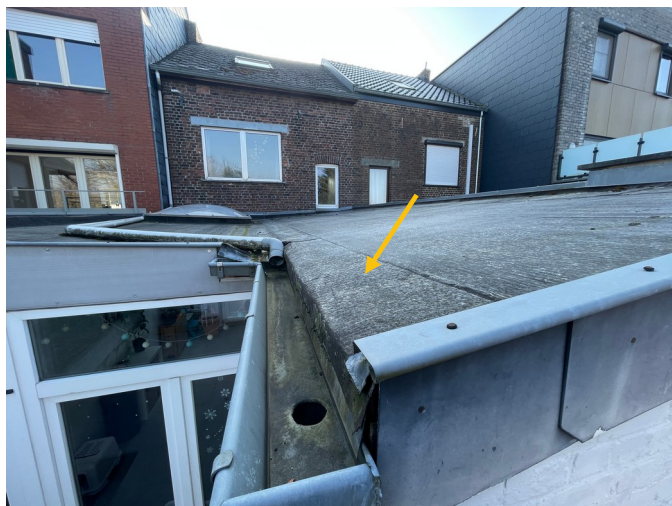
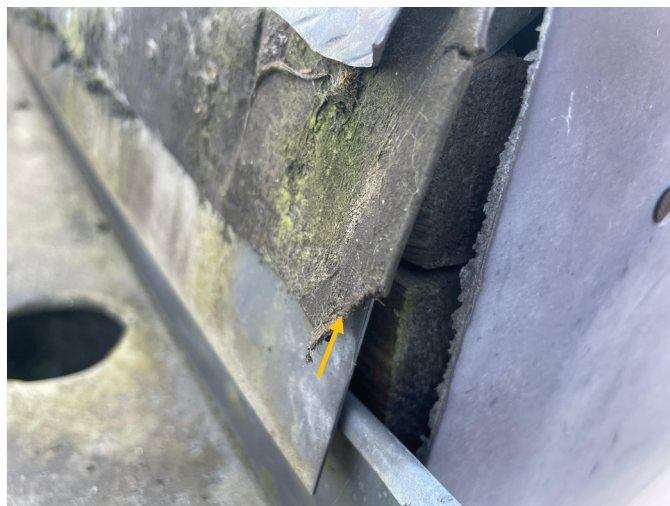
## Fiche 19: roofing plat dak

Geen asbest
