# Asbestinventarisatetest

Kapelleplaats 1, 1950 Kraainem

Attestnummer : 20240925-000445.000

**Niet-asbestveilig**

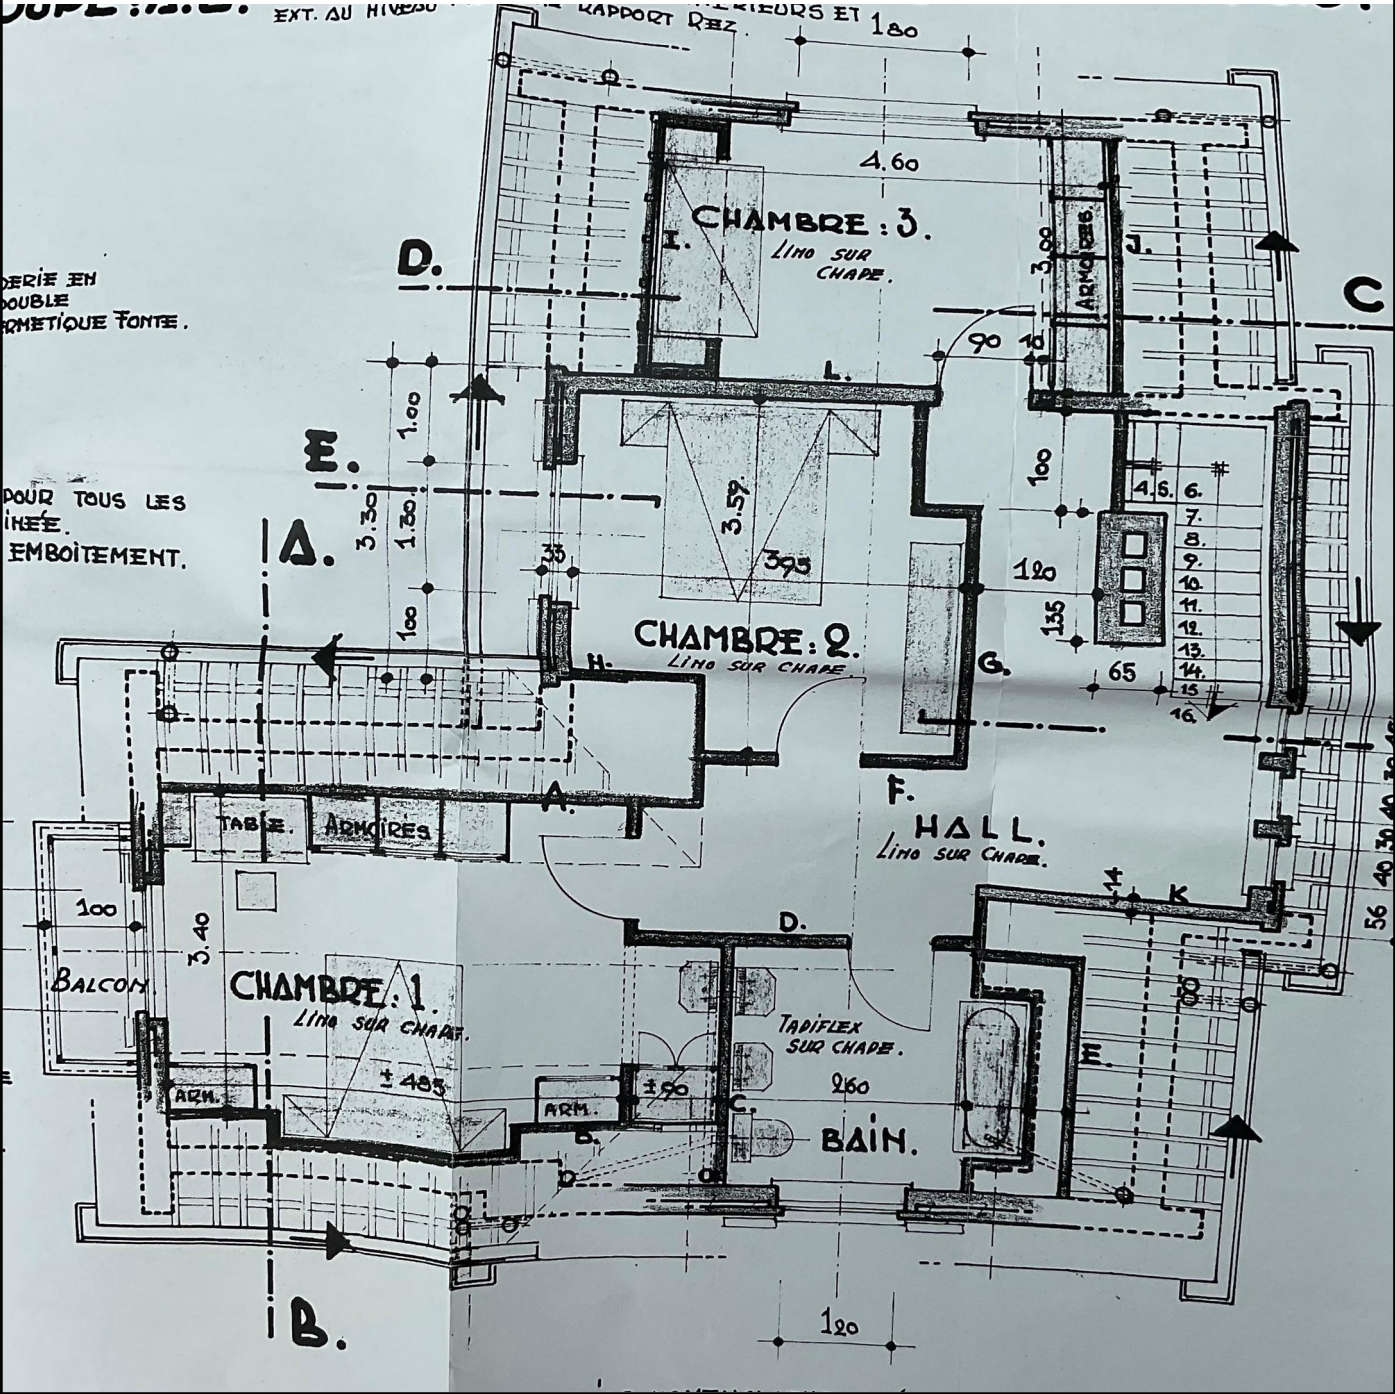
# Plan 1.7: Eerste verdieping

Alle ramen op de eerste verdieping zijn niet-asbestverdacht

| Beschrijving | Type | Actie |
|---|---|---|
| 7. Ramen (niet-asbestverdacht) | Advies | - |

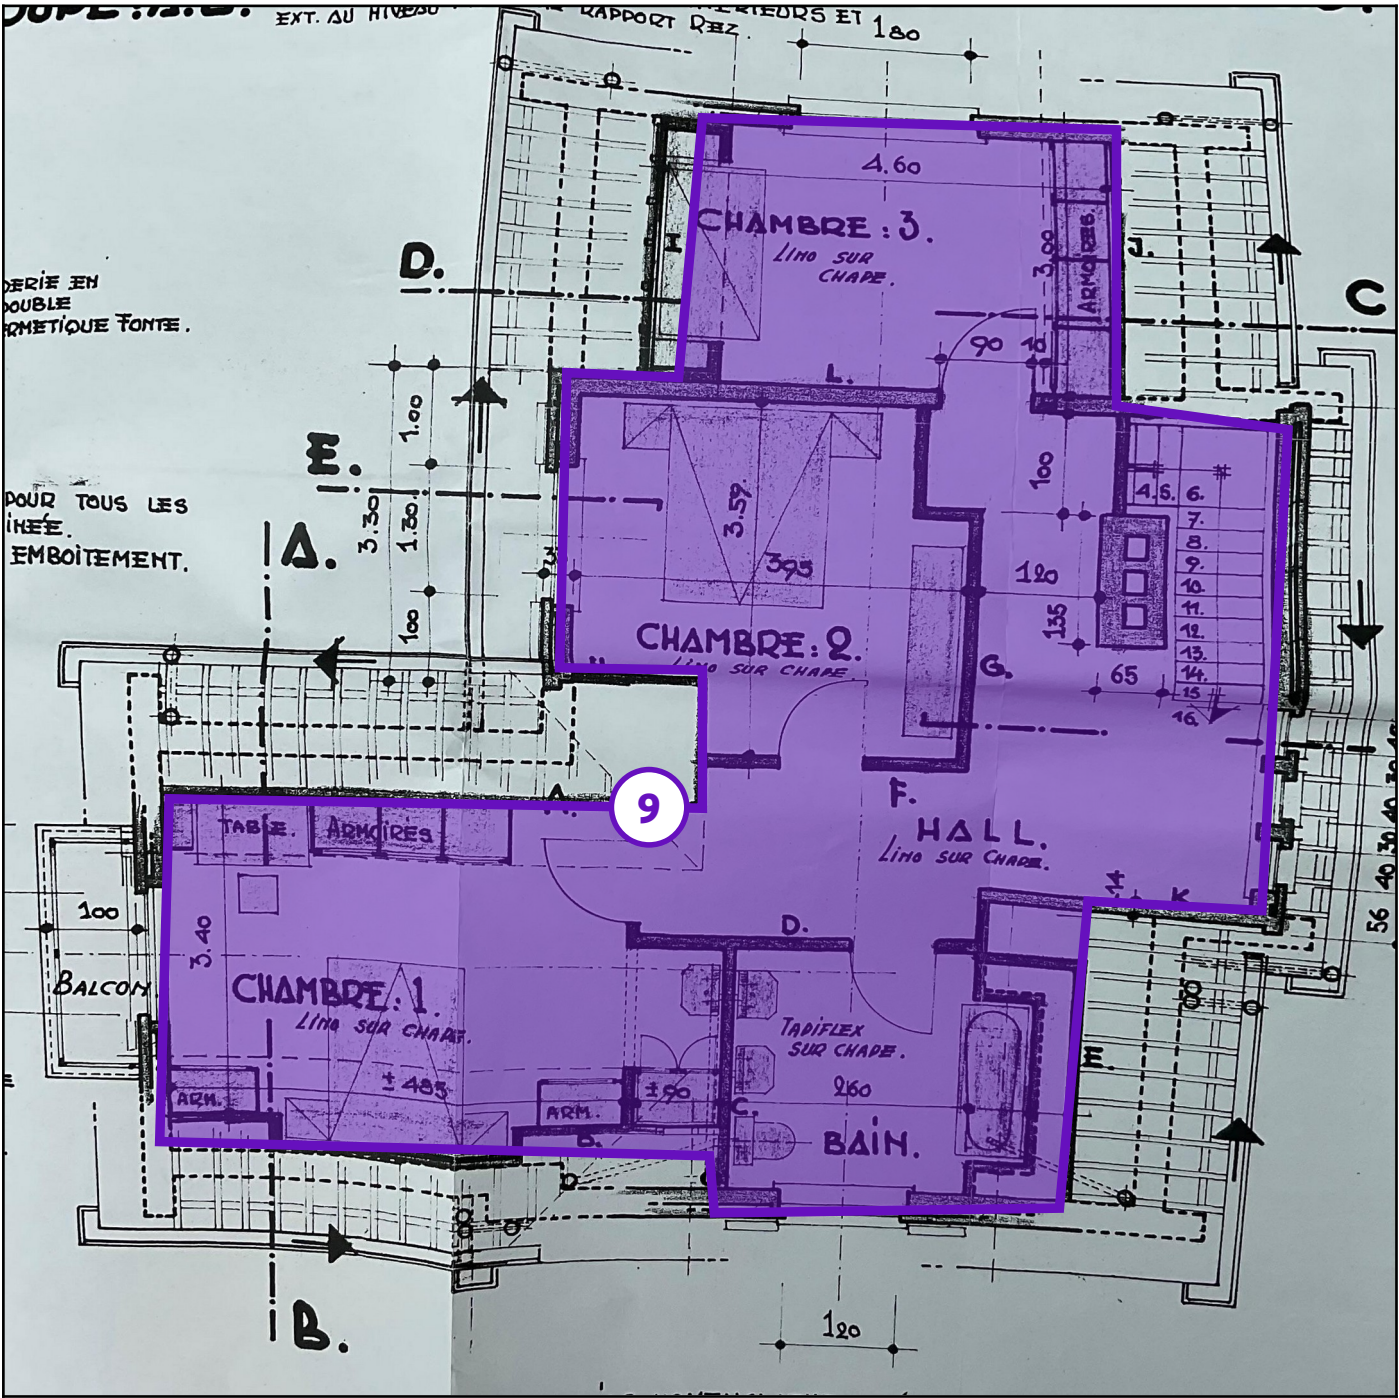
# Plan 1.9: Eerste verdieping (plafondpleister)

| Beschrijving | Type | Actie |
|---|---|---|
| 9. Plafonds bestaande uit voorzetpanelen | Advies | - |

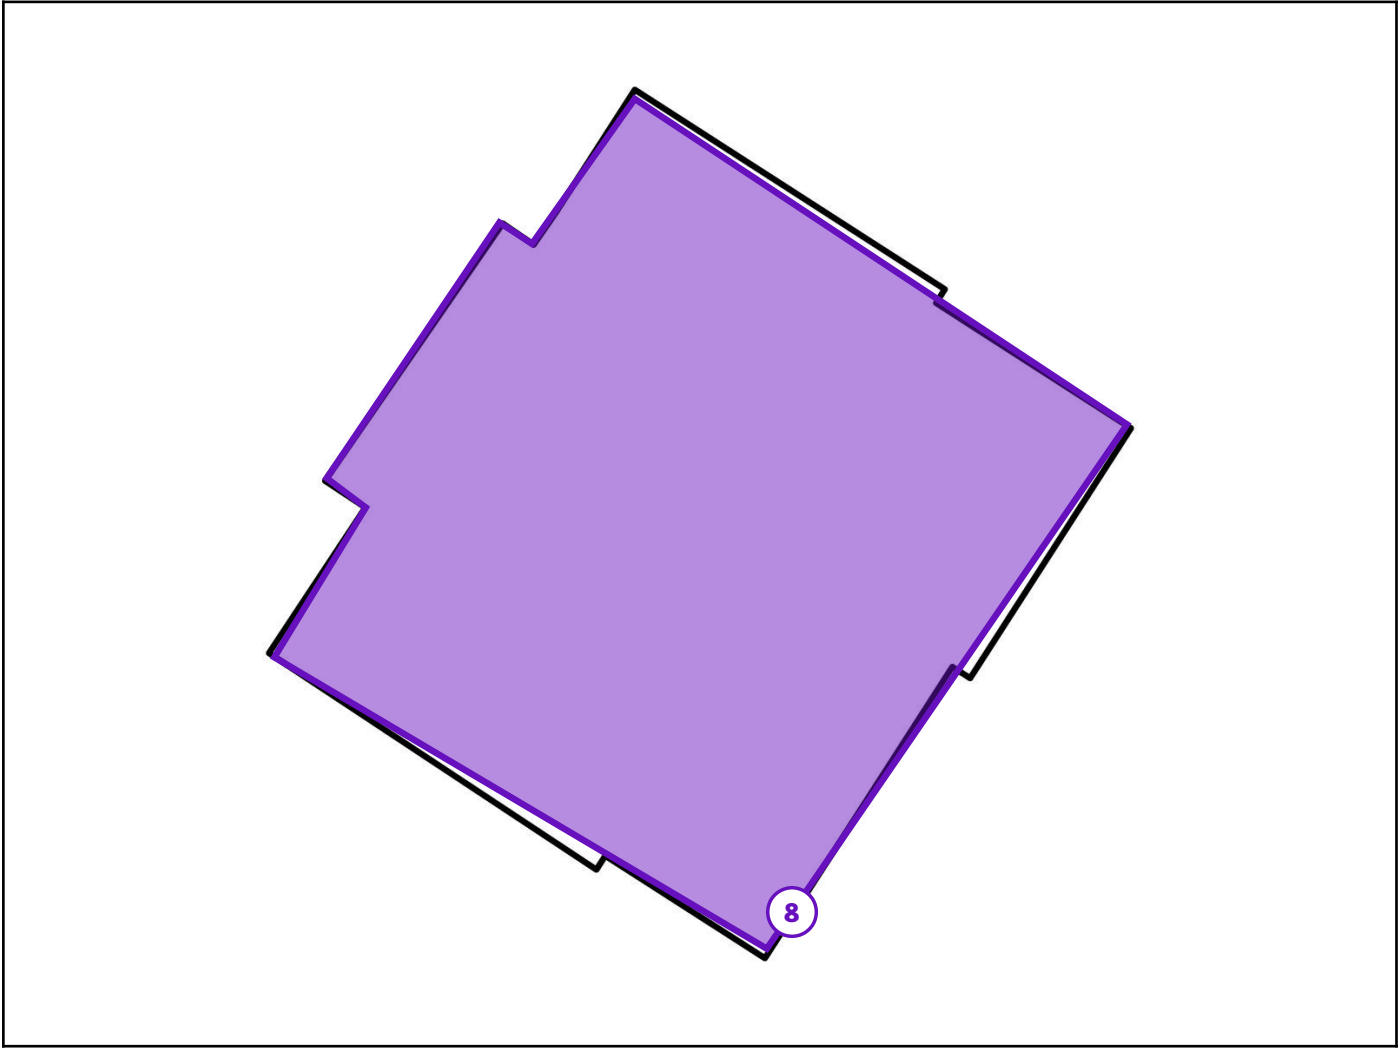
# Plan 1.10: Dak

| Beschrijving | Type | Actie |
|---|---|---|
| 8. Geen platen aanwezig in het onderdak (niet-asbestverdacht) | Advies | - |
