# Asbestinventarisatetest

Schapenweg 8, 1933 Zaventem

Attestnummer : 20250904-000106.000

## Zone 1: Hoofdgebouw

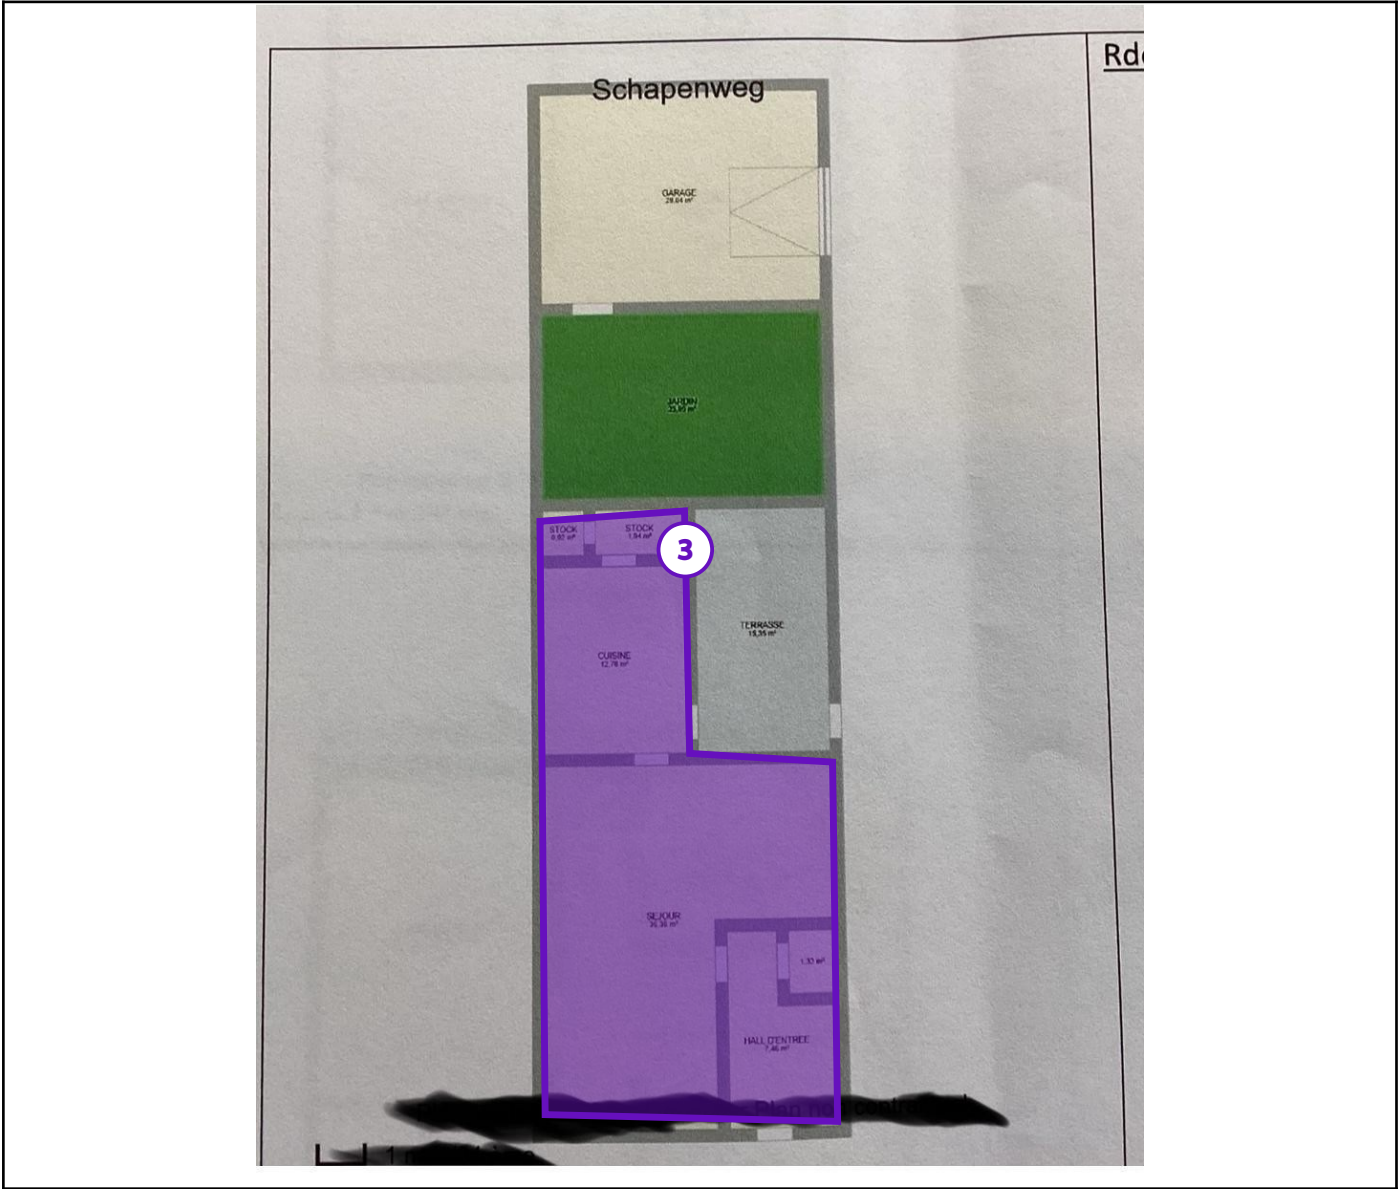
# Plan 1.2: Benedenverdieping kopie

| Beschrijving | Type | Actie |
|---|---|---|
| 3. Plafondafwerking in gipskartonplaten | Advies | - |

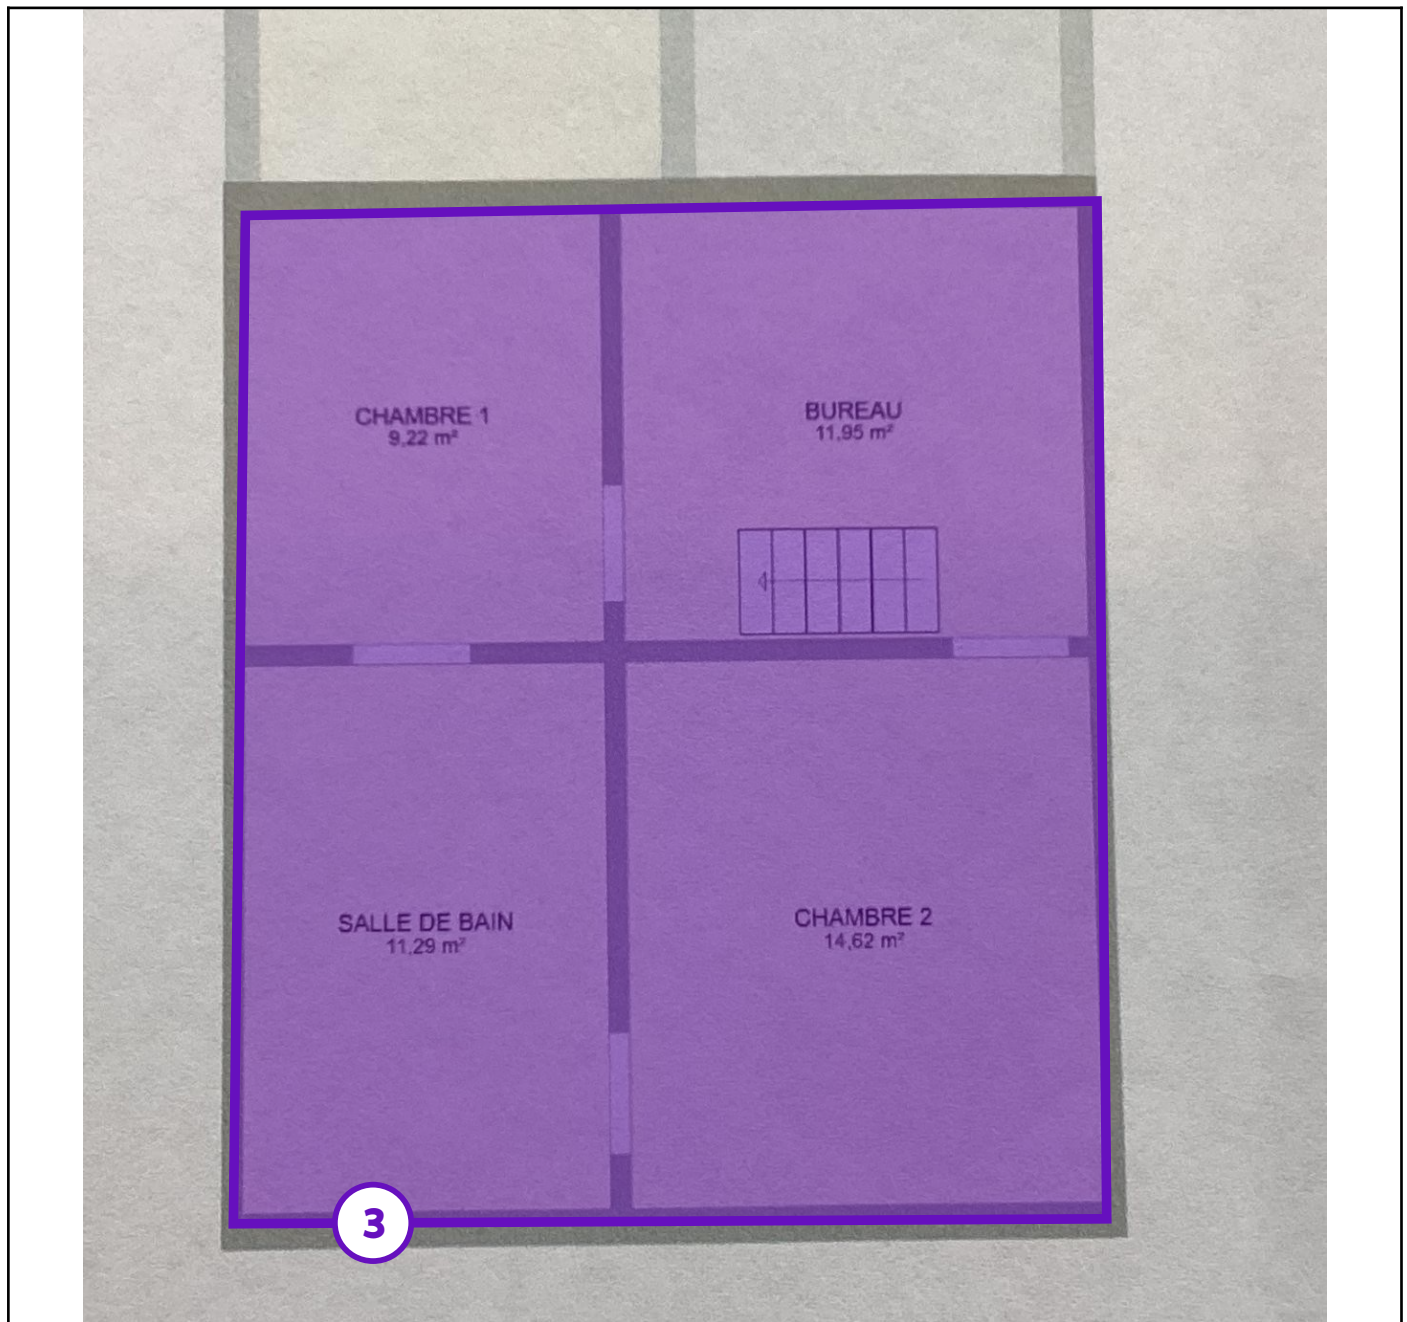
## Plan 1.6: Verdieping 1 kopie

| Beschrijving | Type | Actie |
|---|---|---|
| 3. Plafondafwerking in gipskartonplaten | Advies | - |

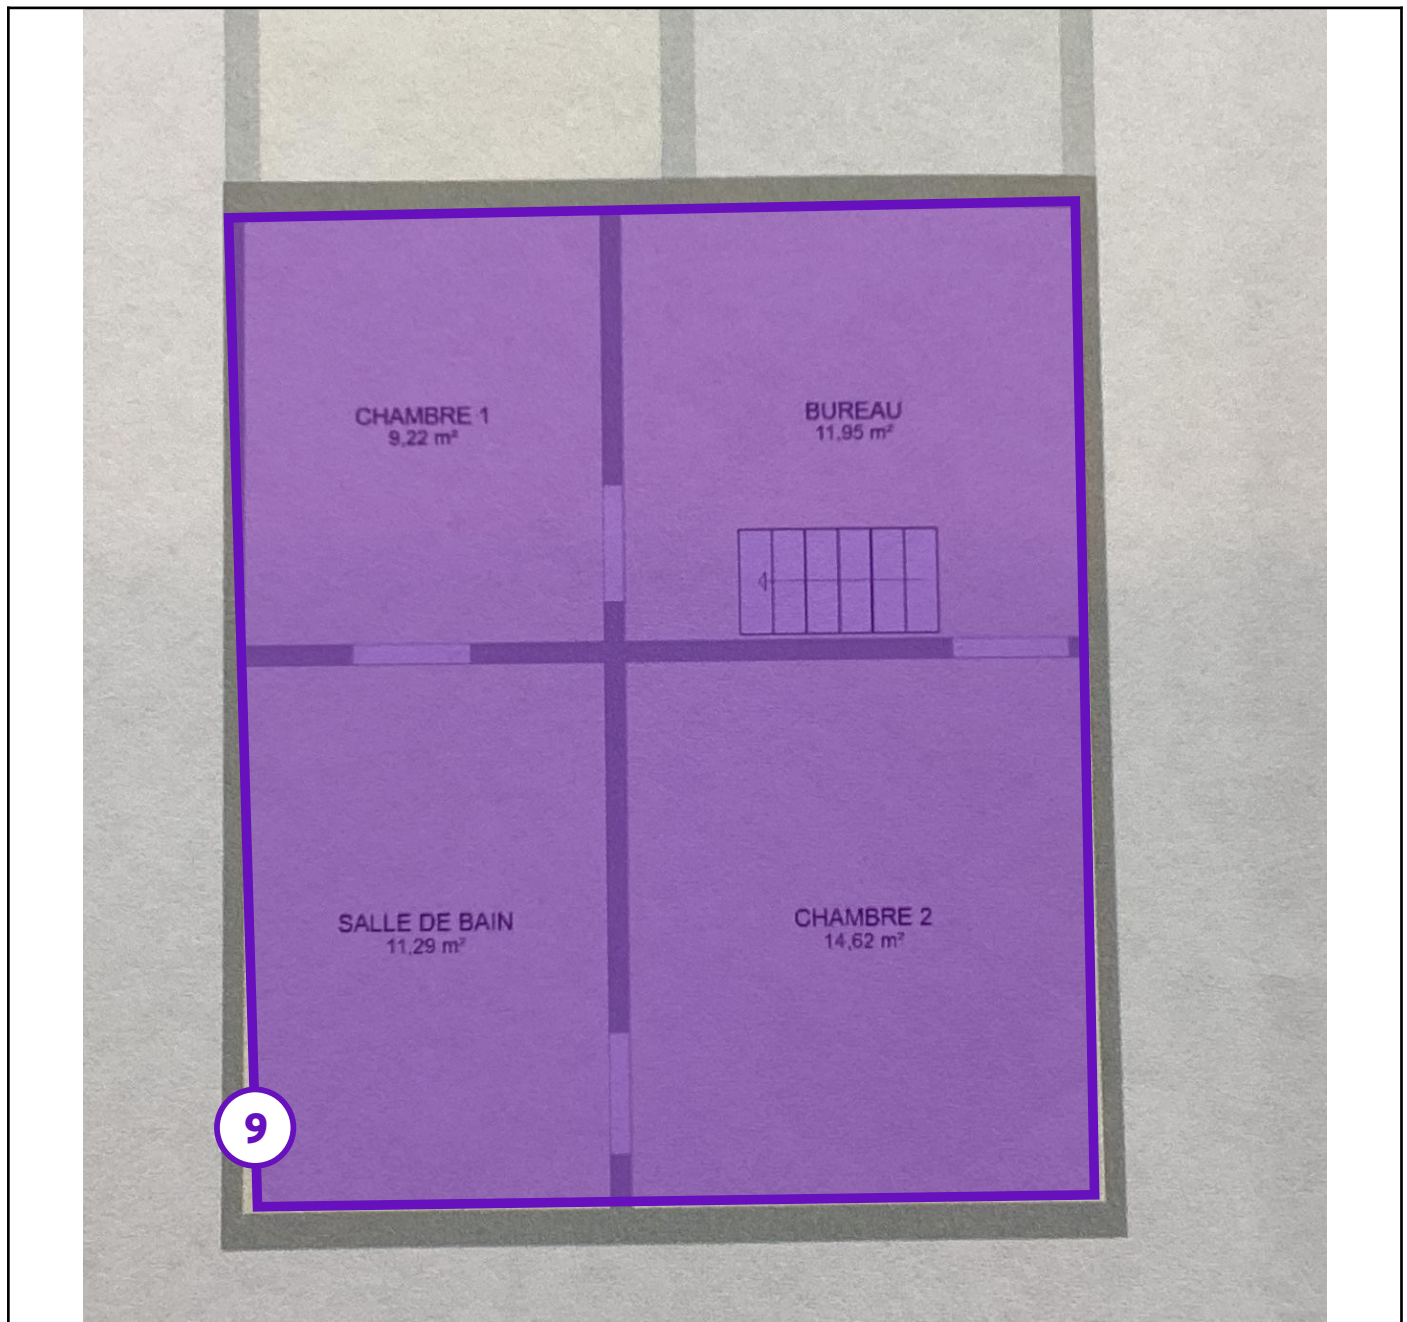
## Plan 1.7: Verdieping 1 kopie kopie

| Beschrijving | Type | Actie |
|---|---|---|
| 9. Houten vloer/ Parket/laminaat | Advies | - |

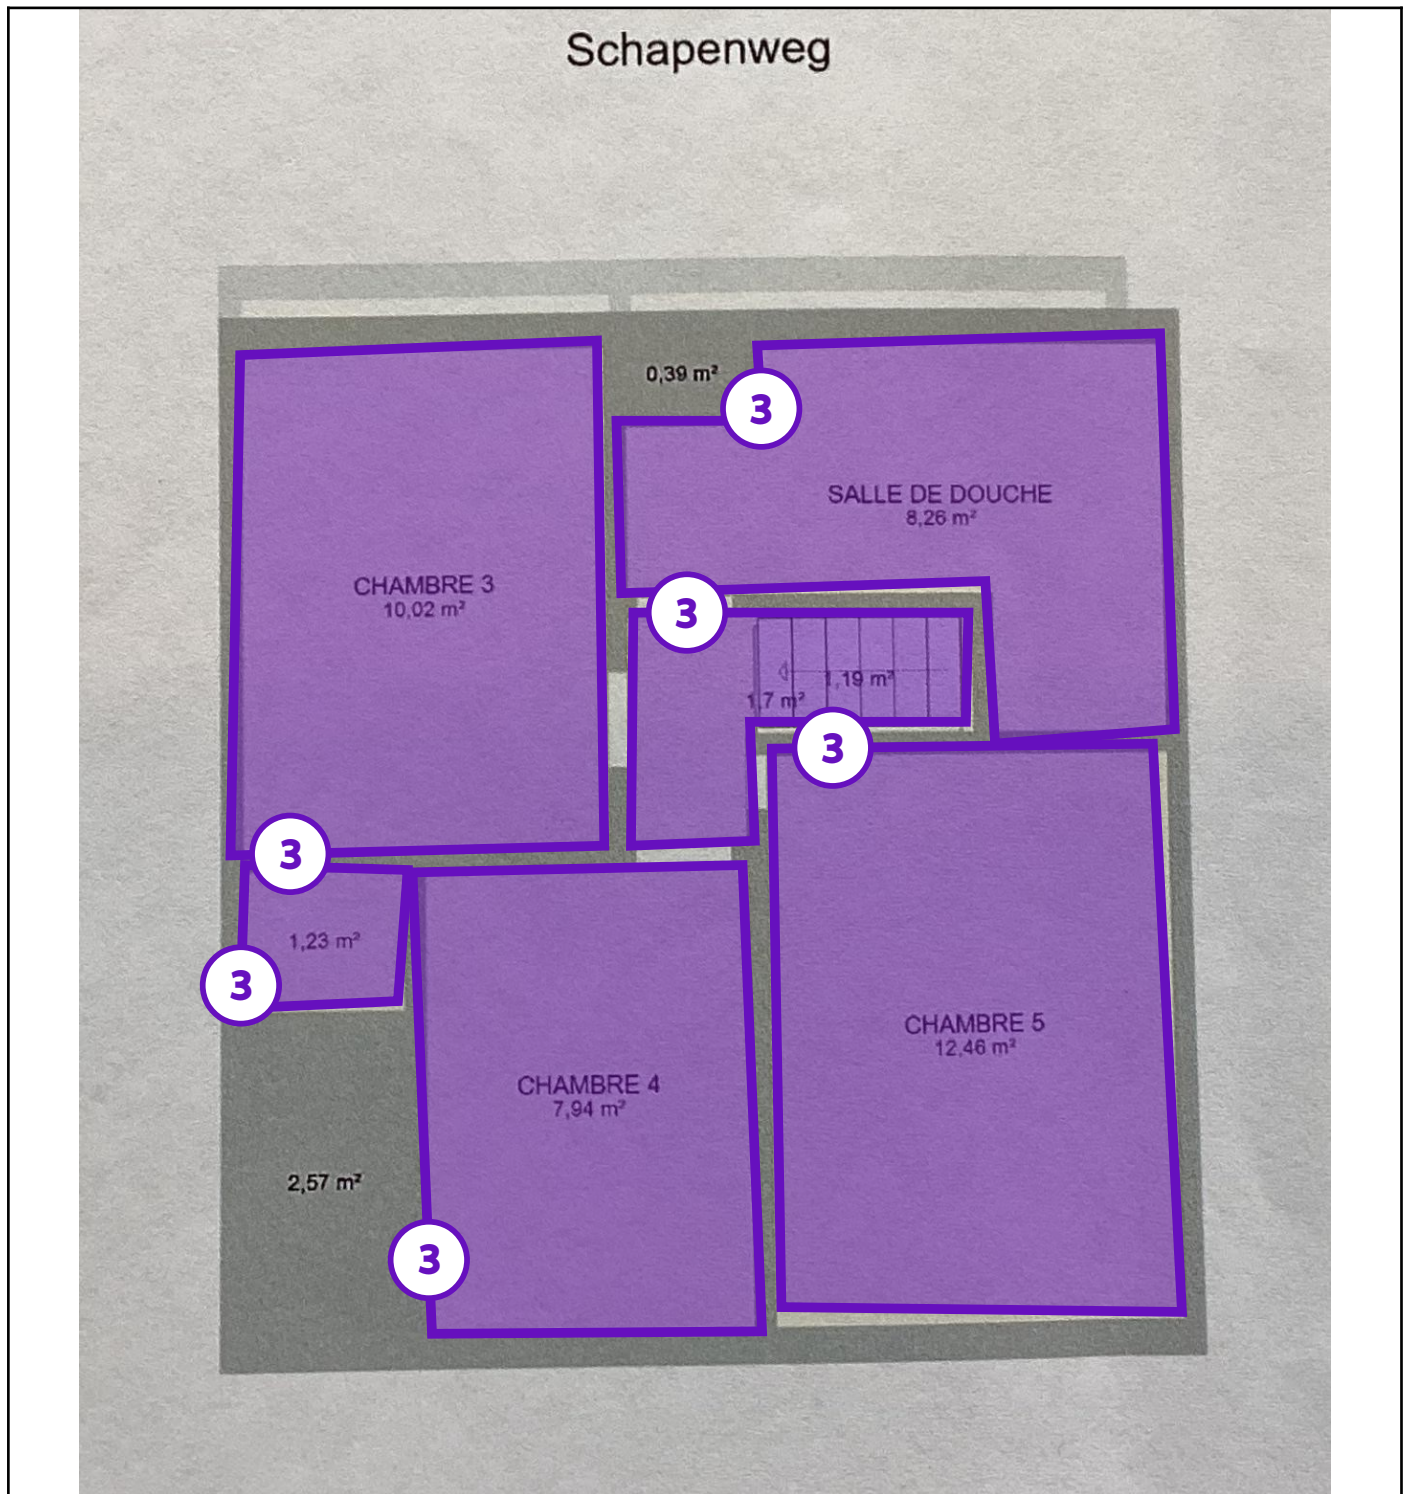
## Plan 1.9: Verdieping 2 kopie

| Beschrijving | Type | Actie |
|---|---|---|
| 3. Plafondafwerking in gipskartonplaten | Advies | - |

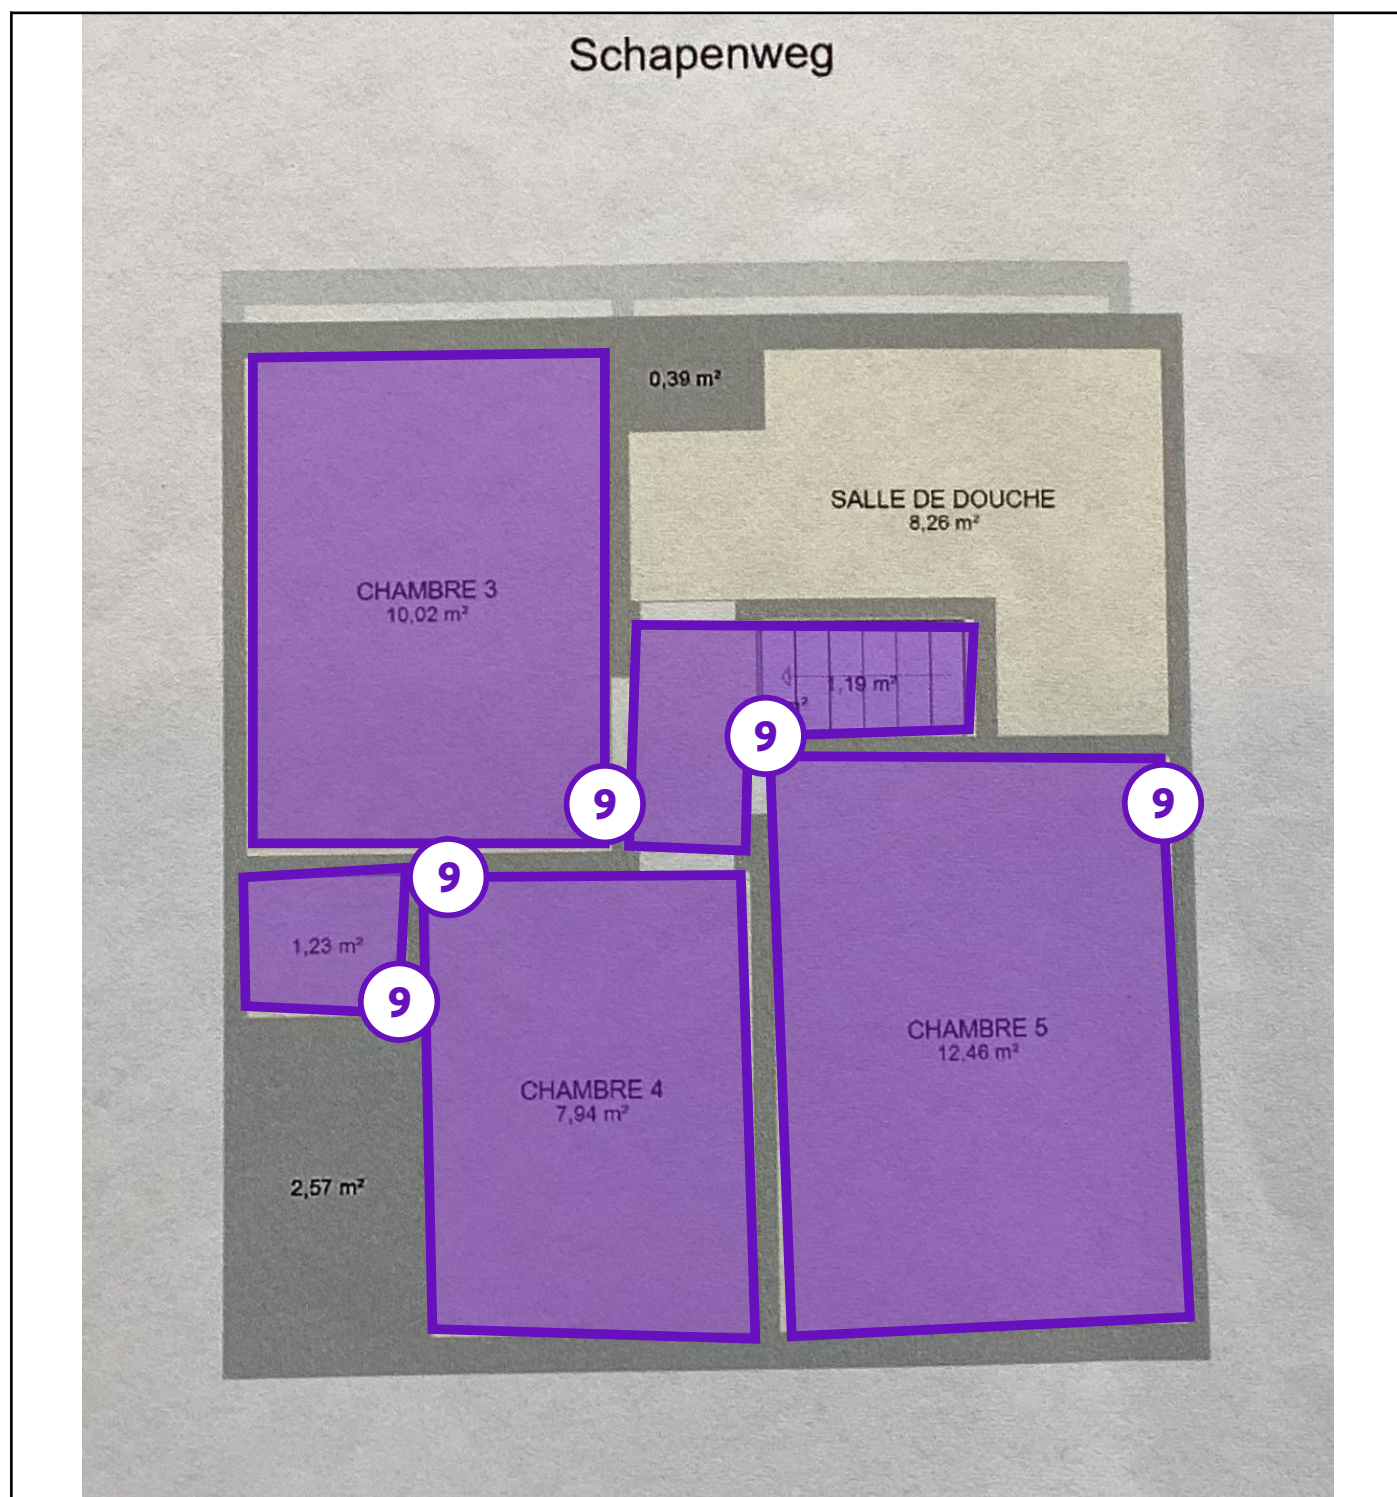
## Plan 1.10: Verdieping 2 kopie kopie

| Beschrijving | Type | Actie |
|---|---|---|
| 9. Houten vloer/ Parket/laminaat | Advies | - |

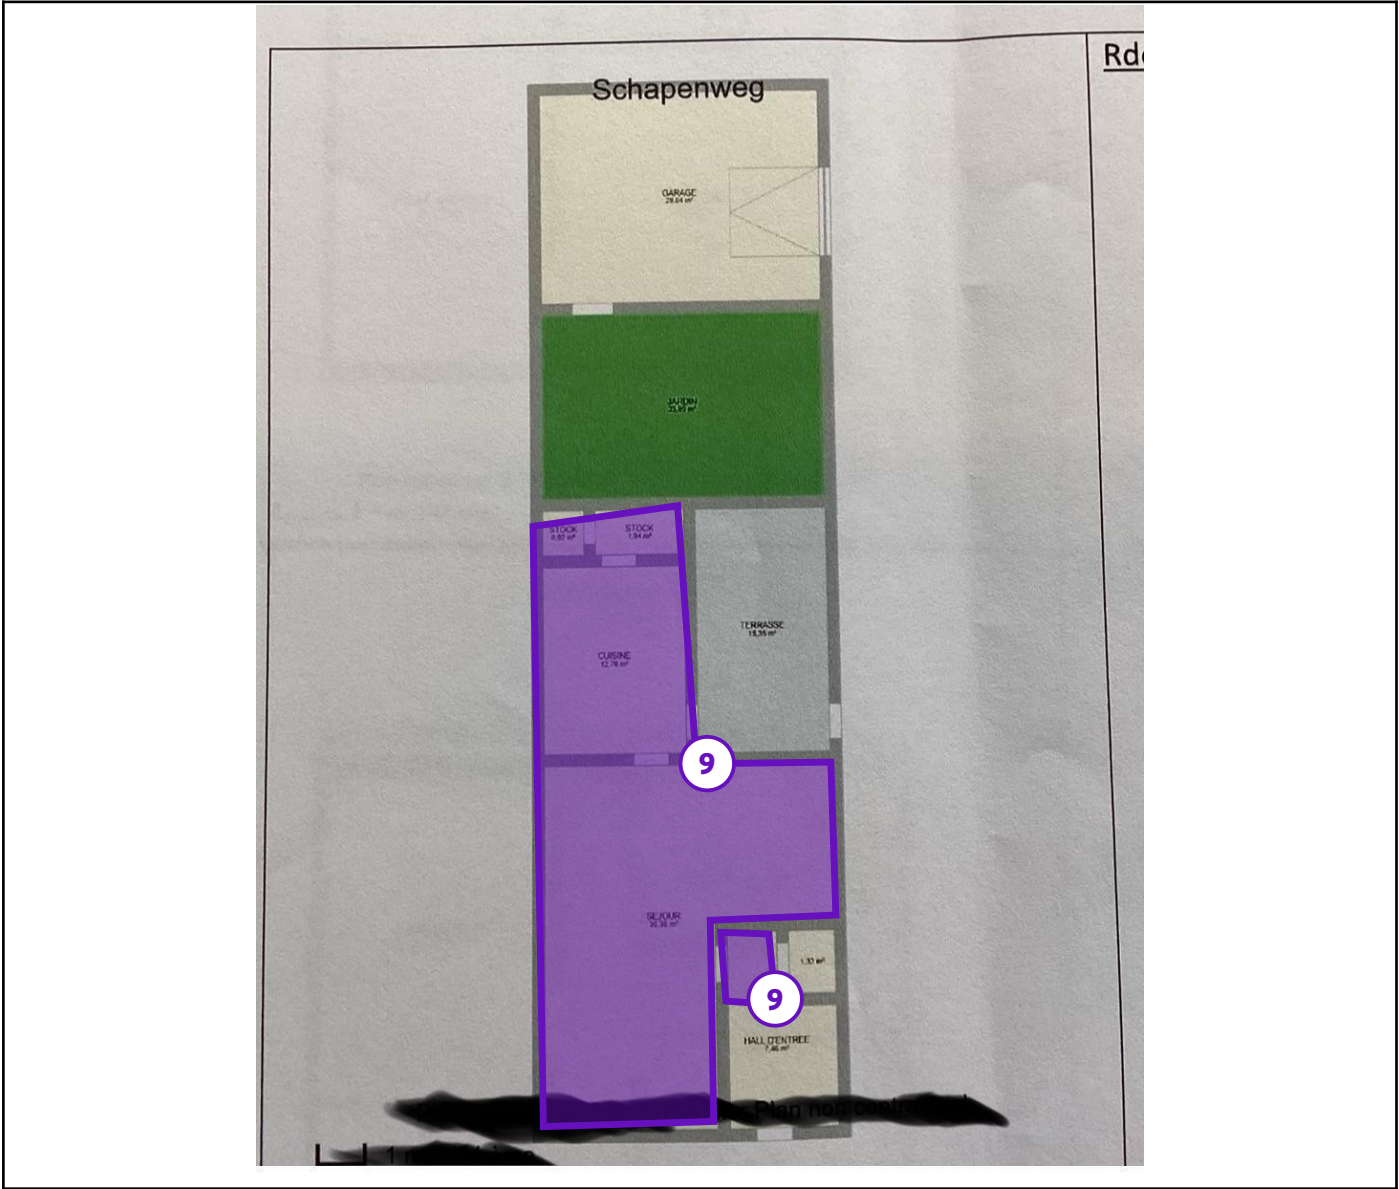
Plan 1.11: Benedenverdieping kopie kopie kopie kopie

| Beschrijving | Type | Actie |
|---|---|---|
| 9. Houten vloer/ Parket/laminaat | Advies | - |

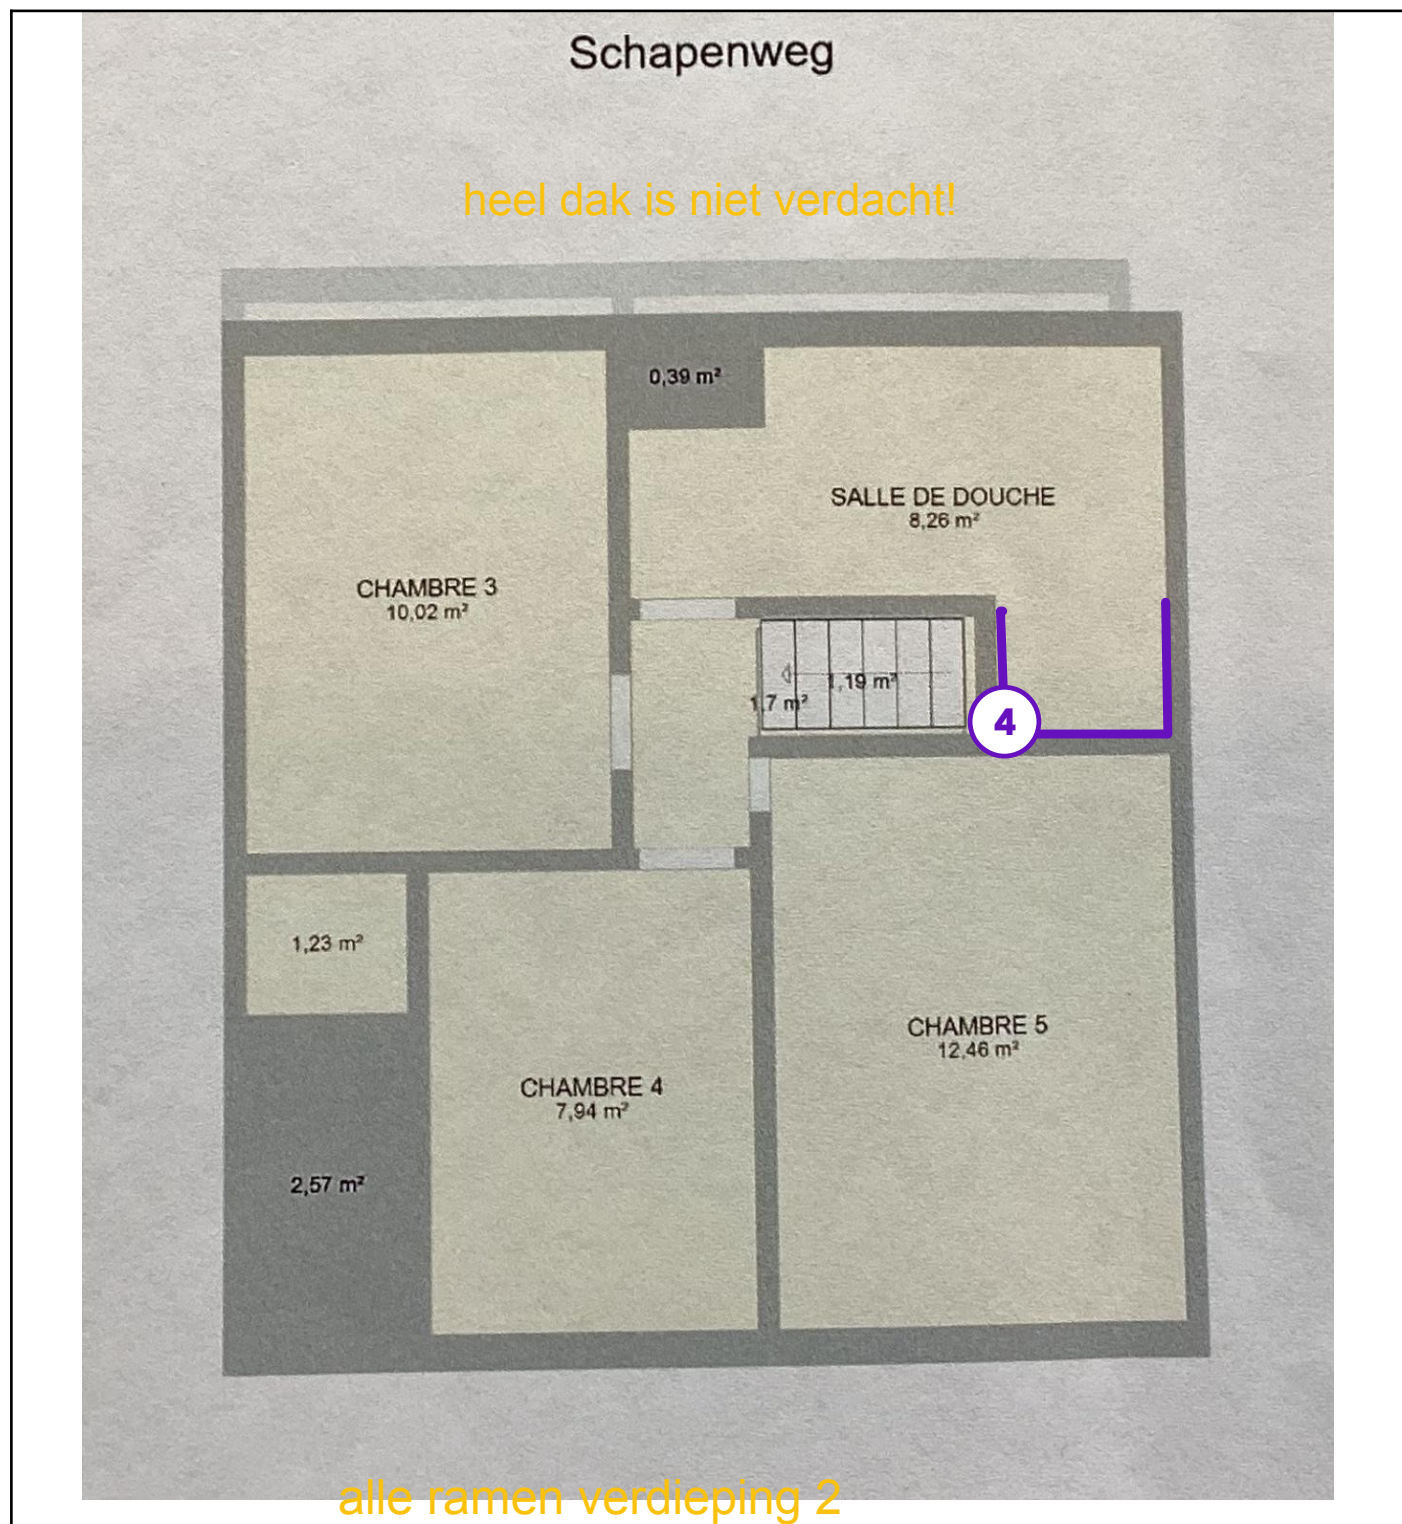
## Plan 1.12: Verdieping 2 kopie

| 8. Onderdak - Niet verdacht | Advies | - |

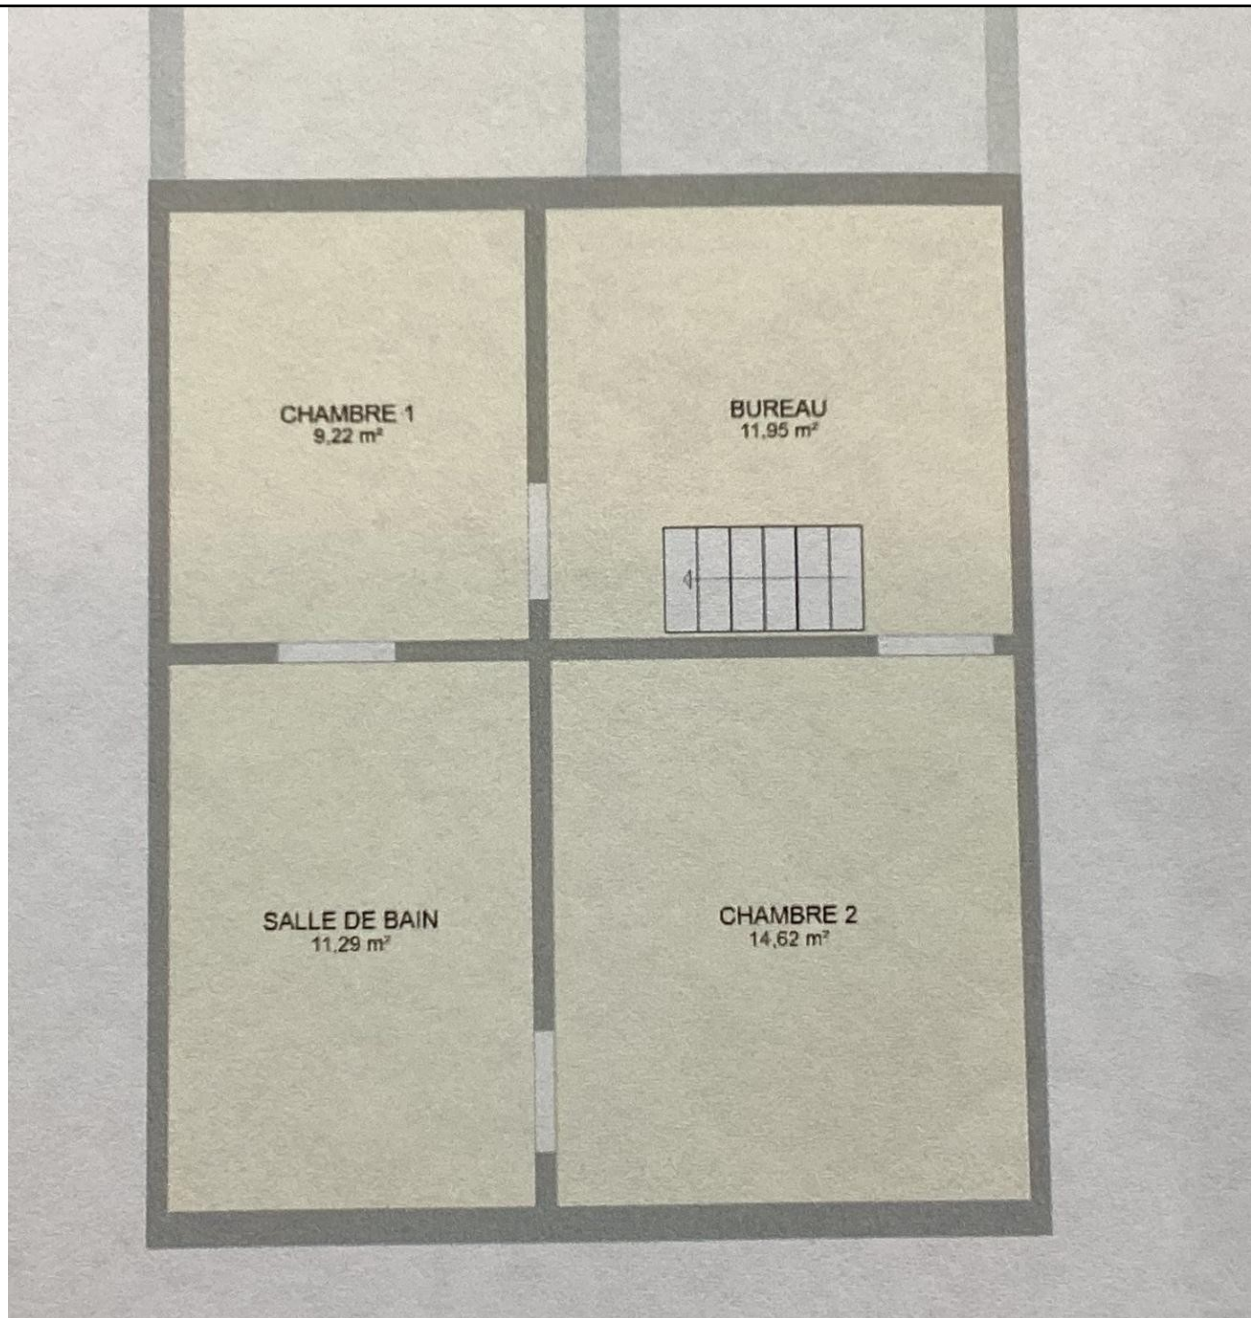
## Plan 1.13: Verdieping 1 kopie kopie

alle ramen verdieping 1

| Beschrijving | Type | Actie |
|---|---|---|
| 5. Afkitting ramen | Advies | - |
