Elektrische installaties op laagspanning en op zeer lage spanning (Boek 1 - KB 8/09/2019) - Algemene Directie Energie

📍 **Plaats van het onderzoek:** Av. de la Basilique 1/1 1082 Berchem-Sainte-Agathe België

📄 **Aard onderzoek:** Periodieke inspectie (Boek 1 6.5)

BESLUIT : NIET CONFORM

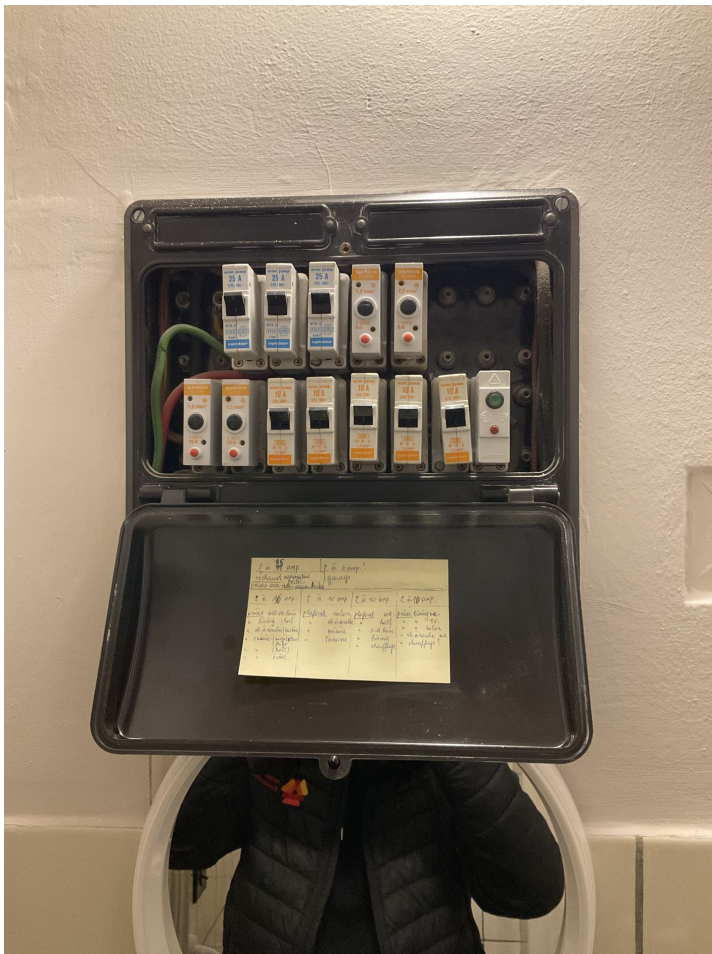
Bord 1

Netbeheerder naam	Sibelga
Nr Teller	-
EAN-code	
Meter/bord verbinding	XVB 2X10
Net spanning	2 x 230 V
Algemene bescherming	20 2P
Aantal verdeelborden	1
Hoofd differentieelschakelaar	300mA - 40A - type A
Type van aardelektrode	Aardingspen
Waarde (Ω)	0
Beschrijving van de elektrische installatie	Voir photo

F. Elektrische bord		
	Het schakelbord dient vervangen te worden, de beschermingsgraad tegen rechtstreekse aanraking is onvoldoende.	B1: 5.3.5.1.; B3: 5.3.5.1
	De overbrugde zekering(en) moet(en) vervangen worden.	B1: 9.5.; B3: 9.5.
	De overbrugde automa(a)t(en) moet(en) vervangen worden.	B1: 9.5.; B3: 9.5.
	De stroomkring(en) voor de contactdozen moet(en) uitgevoerd worden met leidingen met een minimale doorsnede van 2,5 mm ² , de minimale doorsnede van 1,5 mm ² is enkel toegelaten voor stroombanen die geen contactdozen bevatten (vb. stroombanen enkel voor verlichting).	L1: 5.2.1.2.; L3: 5.2.1.1.
	Gemengde stroomkring(en) – verlichting en contactdo(o)s(zen) moet(en) uitgevoerd worden met leidingen met een minimale doorsnede van 2,5 mm ² .	B1: 5.2.1.2.; B3: 5.2.1.1.
