GEN/15/61470885/00/NL/000

Verslag van controle van elektrische installaties op laagspanning en op zeer lage spanning

Lentelaan 4, 1500 Halle

Niet conform

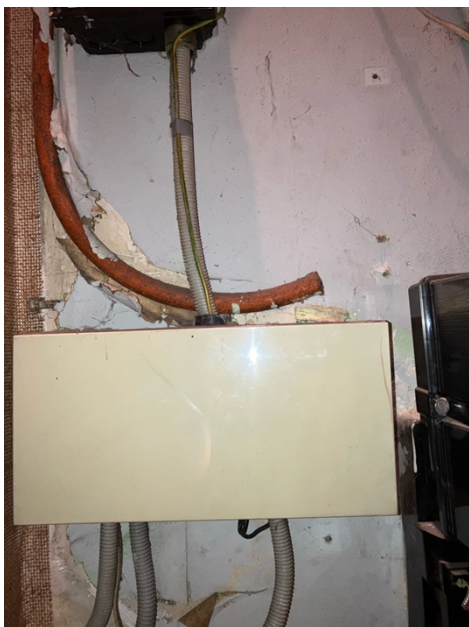
LS-bord: ALSB

Plaats van opstelling	Boven trap
Aardverbindingssysteem	- TT
Aantal kringen	6

(Elektrisch bord)

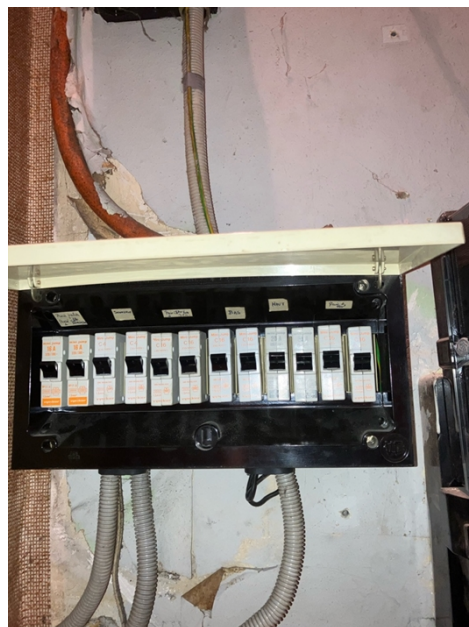
(Elektrisch bord - binnenkant)

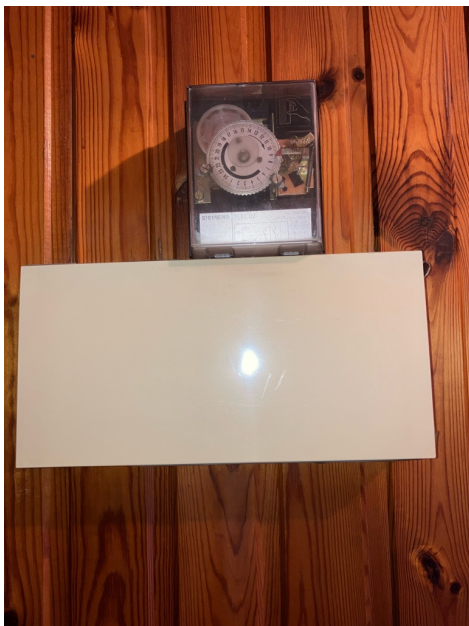
LS-bord: TD2

Plaats van opstelling	Badkamer
Aardverbindingssysteem	- TT
Aantal kringen	6

(Elektrisch bord)

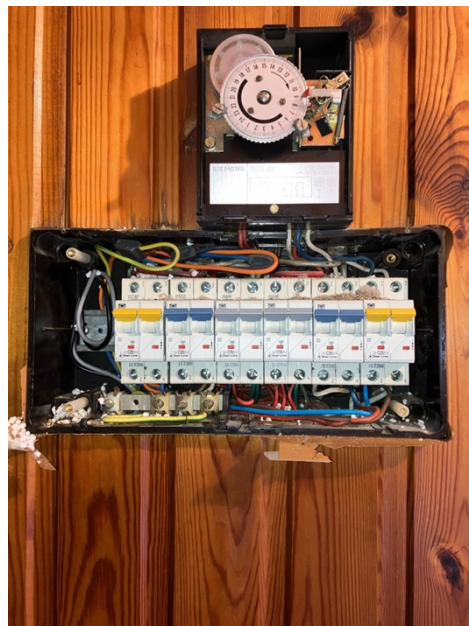
(Elektrisch bord - binnenkant)

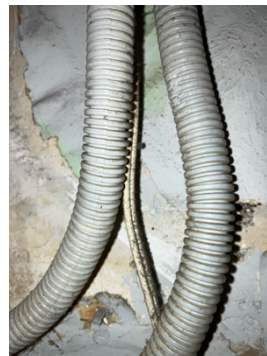
- Leidingen voorzien in functie van de uitwendige invloeden (B1: 5.1.4.; B3: 5.1.4.). Cote à cote kabels dienen verwijderd te worden.

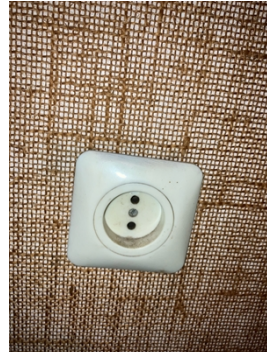
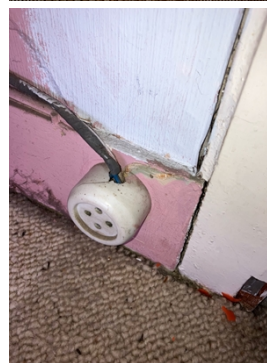
- Contactdozen, conform NBN C61-112, met kinderbeveiliging en aardingscontact plaatsen (B1: 5.3.5.2.). Kinderveiligheid verplicht bij alle stopcontacten + op 30mA plaatsen.
- Toestellen zonder bodem moeten bevestigd worden op aangepaste montageplaten (schakelaar, contactdoos, verlichtingstoestel,...) (B1: 4.3.3.5.; 5.3.4.2.; 5.3.5.2.; B3: 4.3.3.5.; 5.3.4.2.; 5.3.5.2.).

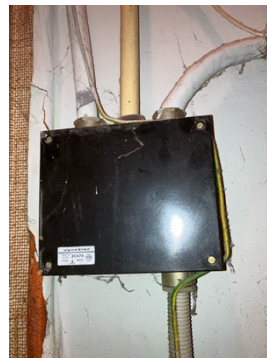
- De nominale stroomsterkte van de differentieelschakelaar dient aangepast te zijn aan de overstroombeveiliging (B1: 4.4.1.1.; 5.3.5.3.; B3: 4.4.1.1.; 5.3.5.3.).
- Een algemene differentieelschakelaar met een nominale stroom (In) van minstens 40 A en een gevoeligheid van maximum 300 mA dient geplaatst te worden (B1: 4.2.4.3.; 5.3.5.1.; 5.3.5.3.).
- Een afzonderlijke differentieelschakelaar met een gevoeligheid van 30 mA plaatsen voor de installaties van badkamer(s) (B1: 4.2.4.3.).
- De algemene differentieelstroominrichting die wordt geplaatst in huishoudelijke installaties dient ten minste van het type A te zijn (B1: 5.3.5.3.).
- Verzegelbare algemene differentieelschakelaar(s) plaatsen aan het begin van de huishoudelijke installatie (B1: 4.2.4.3.).

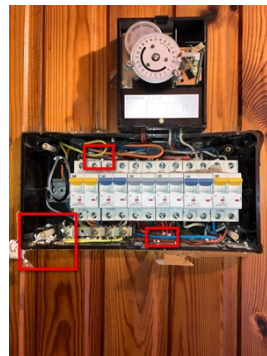
- Het schakelbord aanpassen: de beschermingsgraad tegen rechtstreekse aanraking is onvoldoende (B1/B3: 4.2.2., 5.3.5.1.).
- Een algemene alpolige scheidingsschakelaar te voorzien (B1: 5.3.5.1.; B3: 5.3.5.1.).
- De aansluitklemmen met abnormale opwarming moeten nagezien worden (B1: 2.8.1; 5.2.6.2.; 5.3.6.1.; 5.3.6.2.; B3: 2.8.1.2.; 5.2.6.2.; 5.3.6.1.). Frigolitte te verwijderen. Opwarming vastgesteld.

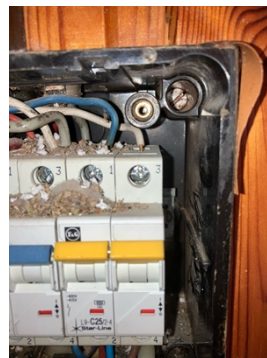
- De nominale stroomsterkte (In) van de beveiliging dient aangepast te worden aan de toelaatbare stroomsterkte van de stroomafwaarts geïnstalleerde leiding en/of verbruiker (B1: 4.4.1.1.; 4.4.1.5.; 4.4.3.2.; B3: 4.4.1.1.; 4.4.1.5.; 4.4.4.2.).
