Elektrische installaties op laagspanning en op zeer lage spanning (Boek 1 - KB 8/09/2019) - Algemene Directie Energie

📍 Plaats van het onderzoek: DE BERGEN 34A 1700 DILBEEK België

📄 Aard onderzoek: Periodieke inspectie (Boek 1 6.5)

BESLUIT : NIET CONFORM

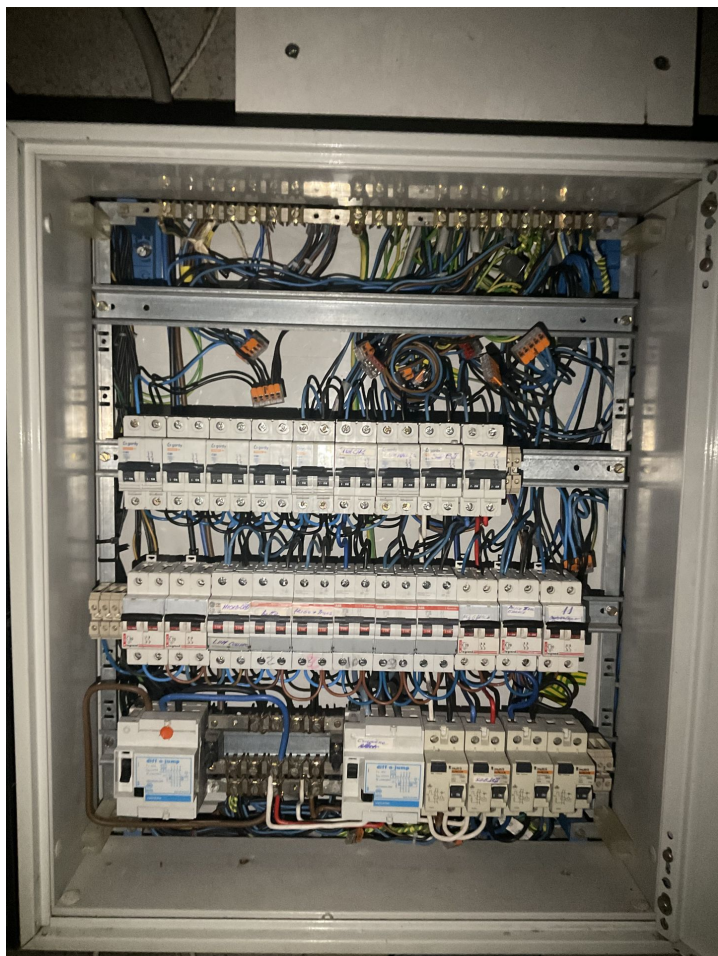
Bord 1

F. Elektrische bord		
	Het schakelbord dient vervangen te worden, de beschermingsgraad tegen rechtstreekse aanraking is onvoldoende.	B1: 5.3.5.1.; B3: 5.3.5.1
	Het verdeelbord is te voorzien van een achterwand.	B1: 5.3.5.1.; B3: 5.3.5.1.
	De genaakbare, naakte onder spanning staande delen zijn niet op een afdoende wijze afgeschermd.	B1: 4.2.2.3.; 5.1.4.;B3: 4.2.2.2.; 5.1.4
