Controlebezoek - Periodiek [Hfst 6.5]

Verslagnummer:
33/20052025/47235/51988/1

Inspectie adres: Molenwalstraat 64, 9030 Gent (België)
Type: Controlebezoek - Periodiek [Hfst 6.5]

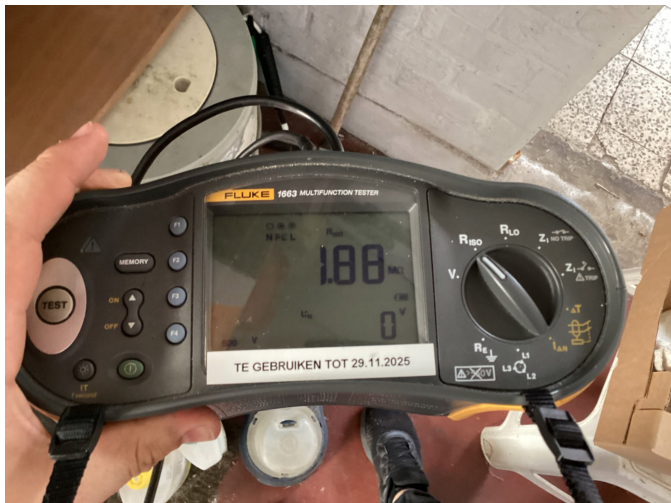
Metingen

EAN:
Teller nr: 49944509
Dagindex: 36154
Nachindex: 54037
Aardingsweerstand: 20,7 ohm(mli)
Minimale isolatieweerstand: 1,88 MΩ

Aantal borden: 3
Aantal kringen: 12+8+2
Rechtstreekse aanraking: Niet ok
Onrechtstreekse aanraking: Niet ok
Controle van de foutlussen: Ok
