Controlebezoek - Periodiek [Hfst 6.5]

Verslagnummer:
33/25062025/48763/54171/1

Inspectie adres: Auguste Van Ooststraat 56,
9050 Gent (België)
Type: Controlebezoek - Periodiek [Hfst 6.5]

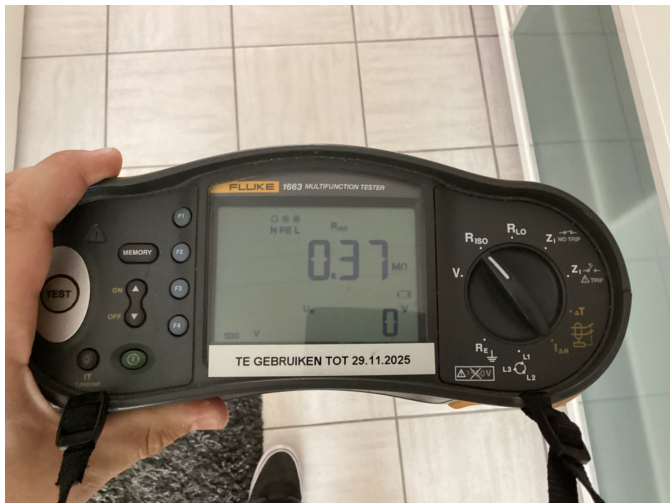
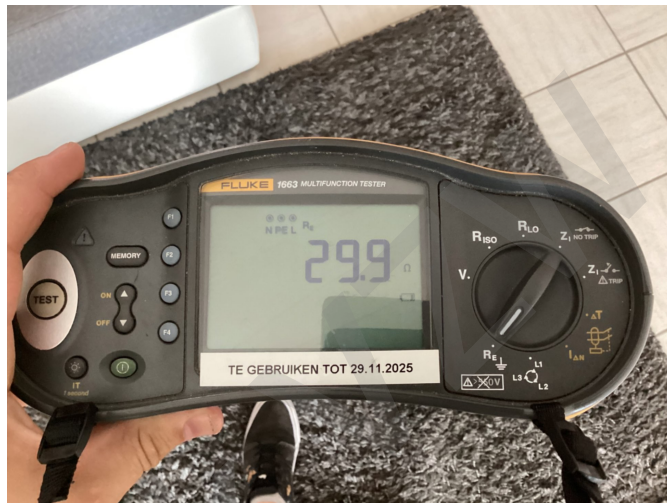
Metingen

EAN: 541448820043928420
Teller nr: 1SAG1100840121
Dagindex: 1258
Nachtindex: 1001
Aardingsweerstand: 29,9 ohm
Minimale isolatieweerstand: 0,37 MΩ

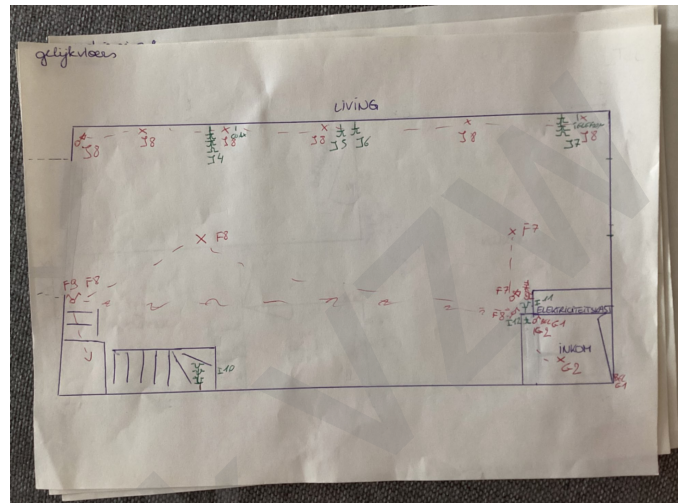
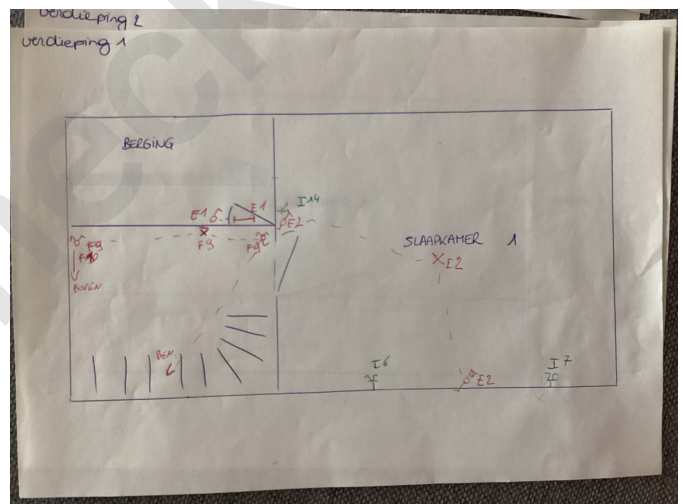
Eendraadsschema en situatieplan

- Het eendraadsschema en situatieplan zijn niet conform. - oAfd 3.1.2.1; oAfd 3.1.2.3
- De beschermingsgraad van de ruimte moet ten minste IPXX-D zijn voor ruimtes publiek toegankelijk en IPXX-B voor gewone ruimtes. - oAfd 4.2.2.3

- Het eendraadsschema en situatieplan zijn niet aanwezig. - oAfd 3.1.2.1
