# Verslag

## Verslag van controle van elektrische installaties op laagspanning en op zeer lage spanning

Hollebeekstraat 409, 1630 inkebeek

**Niet conform**

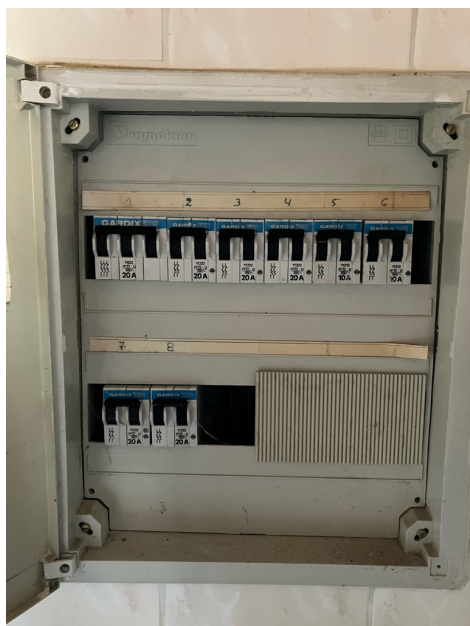
### LS-bord: ALSB

Plaats van opstelling	Keuken
Aantal kringen	8

( Elektrisch bord )

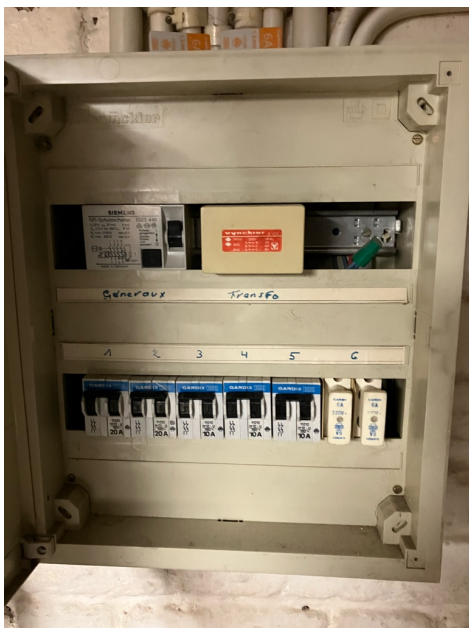
## LS-bord: TD2

Plaats van opstelling	Keller
Aardverbindingssysteem	- TT
Aantal kringen	6

( Elektrisch bord )

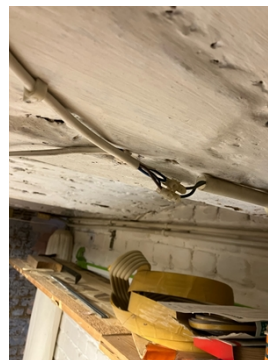
- De verbindingen verwezenlijken in verbindings- of aftakdozen, aan de klemmen van schakelaars, contactdozen, in plafonddozen van verlichtingstoestellen (B1: 5.2.6.1.; B3: 5.2.6.1.).

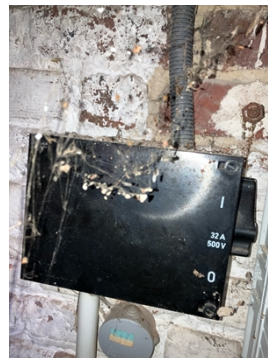
- Verzegelbare algemene differentieelschakelaar(s) plaatsen aan het begin van de huishoudelijke installatie (B1: 4.2.4.3.).

- Een algemene differentieelschakelaar met een nominale stroom (In) van minstens 40 A en een gevoeligheid van maximum 300 mA dient geplaatst te worden (B1: 4.2.4.3.; 5.3.5.1.; 5.3.5.3.).

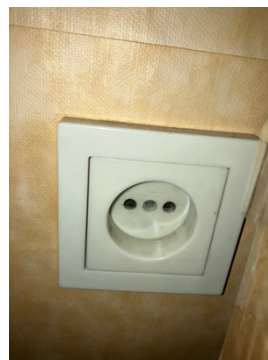
- Contactdozen, conform NBN C61-112, met kinderbeveiliging en aardingscontact plaatsen (B1: 5.3.5.2.). Kinderveiligheid verplicht bij elk stopcontact.

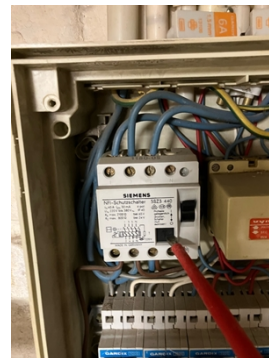
- De aansluiting van de differentieelschakelaar herzien, testknop werkt niet (B1: 5.3.5.3.; B3: 5.3.5.3.).

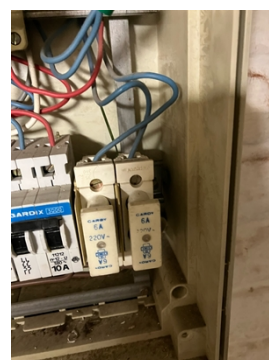
- De smeltveiligheidshouders of houders van automatische schakelaars dienen voorzien te worden van calibrelementen (B1: 5.3.5.5.; B3: 5.3.5.5.).
