VERSLAG VAN ONDERZOEK: ELEKTRISCHE INSTALLATIE

25.426

Geraardsbergsestraat 1 Ninove 9400

Controlebezoek (Livre 1 6.5)

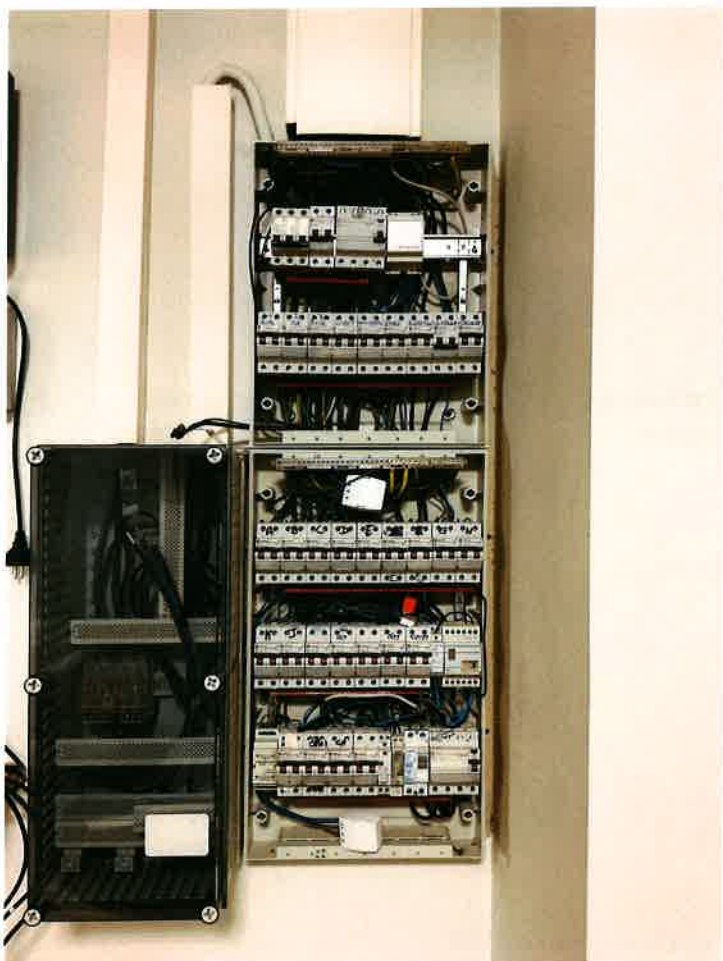
Verdeelborden 1

Het schakelbord dient vervangen te worden, de beschermingsgraad tegen rechtstreekse aanraking is onvoldoende.

Een demonteerbaar aansluitstuk (aardingsonderbreker) dient aangebracht te worden in de aardgeleider teneinde de meting van de verspreidingsweerstand mogelijk te maken.

Eendraadsschema('s) van de installatie is (zijn) te voorzien.

Situatieschema('s) van de installatie is (zijn) te voorzien.

Wij raden u aan de niet gebruikte leidingen te verwijderen.

De leiding(en) is (zijn) te bevestigen met aangepaste bevestigingsmiddelen.
