## Elektrische installaties op laagspanning en op zeer lage spanning (Boek 1 - KB 8/09/2019) - Algemene Directie Energie

📍 Plaats van het onderzoek: ROLLEBAAN 42 1640 SINT-GENESIUS-RODE België

📄 Aard onderzoek: Inspectiebezoek voor verkoop oude installatie (Boek 1 8.4.2)

**BESLUIT : NIET CONFORM**

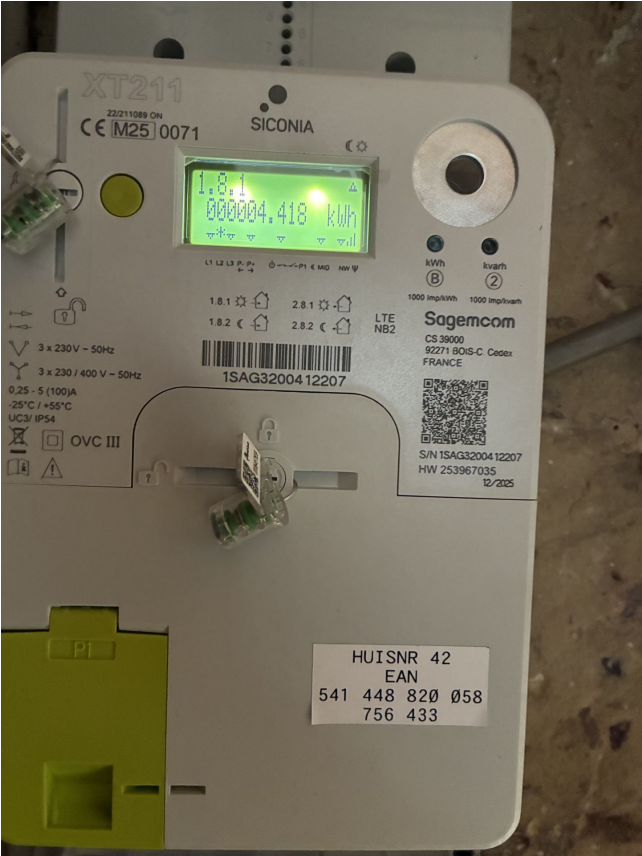
| Bewoordingen | Foto |
|---|---|
| Meter | |

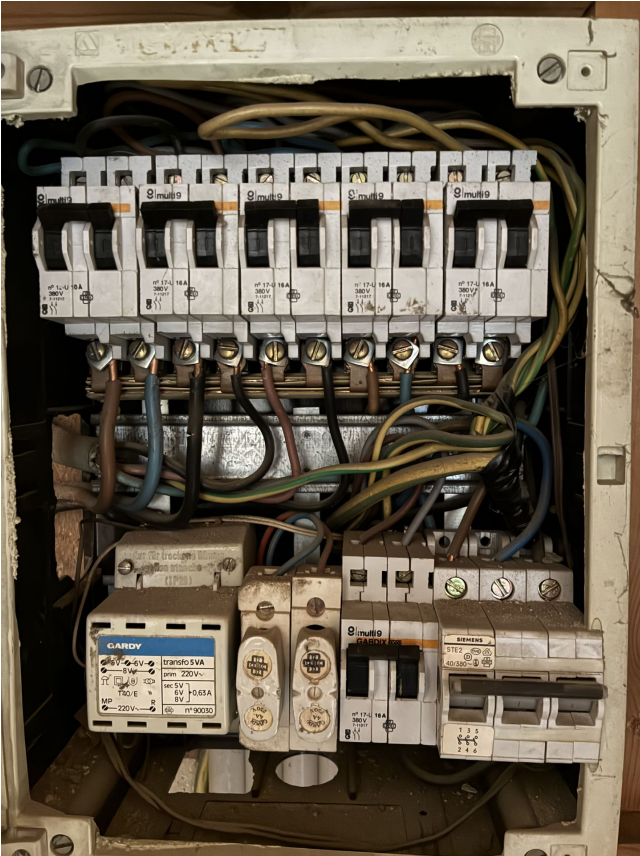
| Bewoordingen | Foto |
|---|---|
| Kast | |

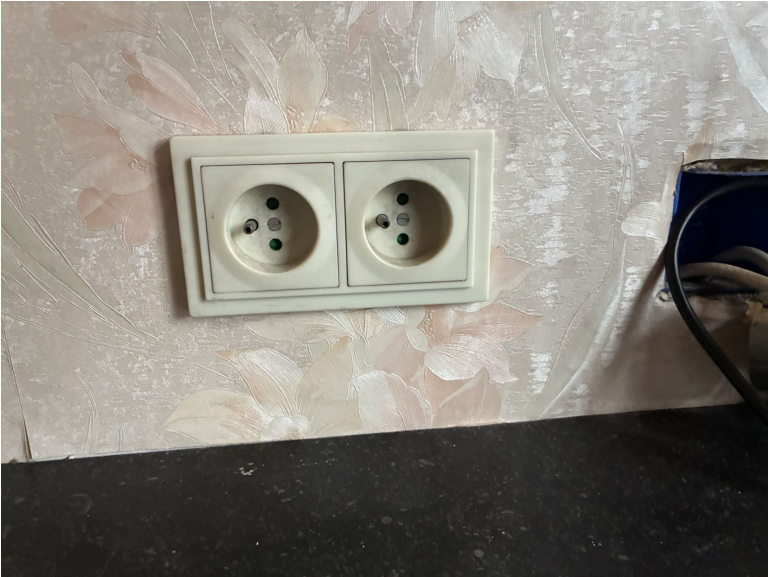
Ook stopcontacten met een aardcontact moeten via de beschermgeleider worden aangesloten op de algemene aardingsinstallatie. (Boek 1, Onderafdeling 5.3.5.2.)

| Bewoordingen | Foto |
|---|---|
| Stopcontact met aardpin, niet geaard | |

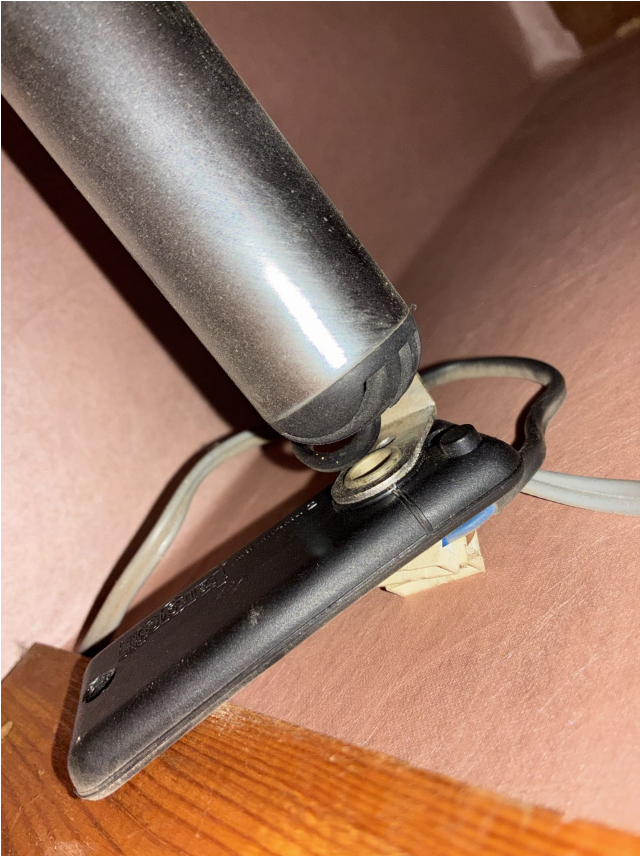
Het inbrengen van elektrische geleiders en kabels in de verdeel- en manoeuvreertafel moet volgens de regels van de kunst gebeuren. (Boek 1, Onderafdeling 5.2.9.3. /5.2.9.5.)

| Bewoordingen | Foto |
|---|---|
| De introductie van elektrische kabels in elektrische apparaten moet worden herzien. | |

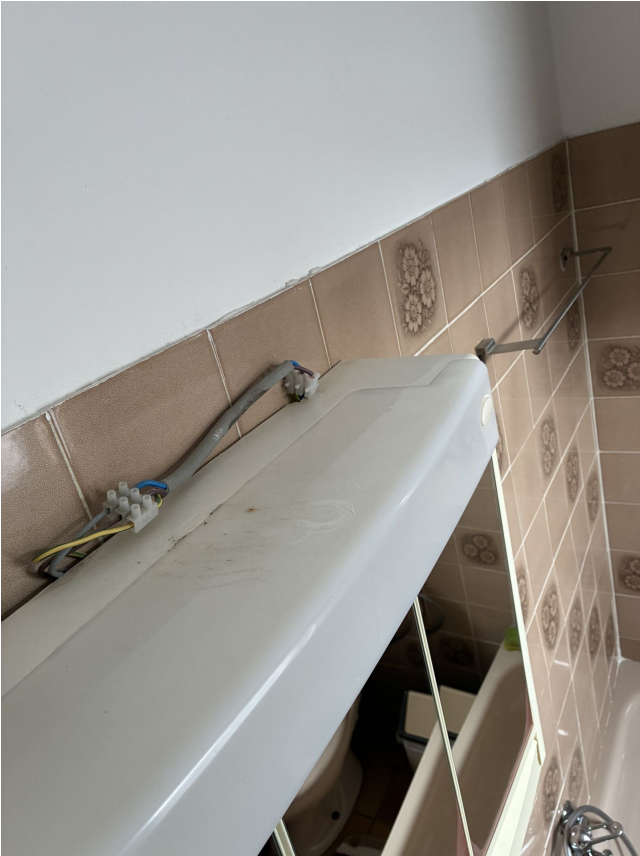
| Bewoordingen | Foto |
|---|---|
| <p>Het aansluiten van de kabels moet in doorsluitbakken.</p> | |

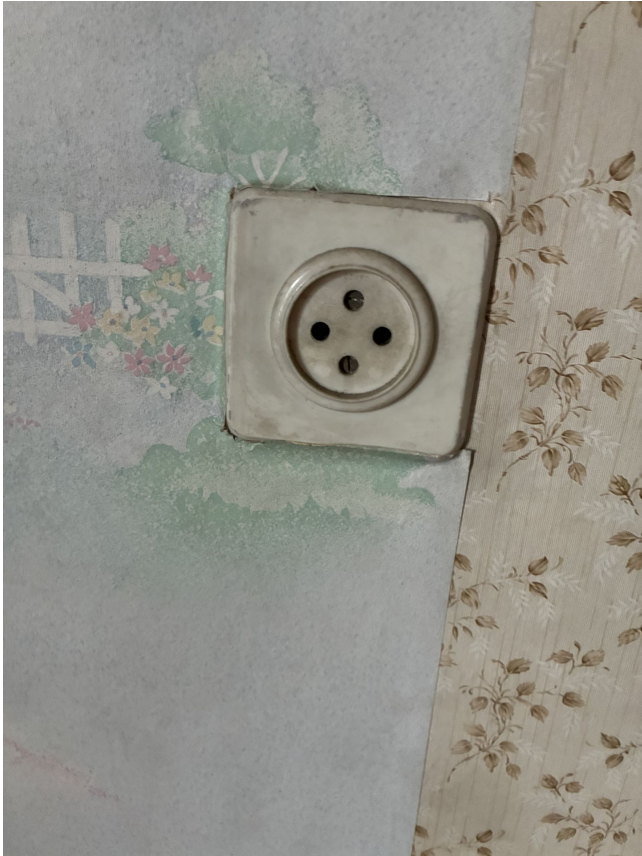
Sokkels van stopcontacten zonder aardcontact moeten verplicht worden beschermd door een aardlek-reststroombeveiligingsinrichting (ja of niet ondergeschikt) met hoge (30mA) of zeer hoge (10mA) gevoeligheid.

In de thuisinstallatie zijn de laagspanningsaansluitingen niet van het type 'kinderbeveiliging'. (Boek 1, Onderafdeling 4.2.2.3.)

| Bewoordingen | Foto |
|---|---|
| <p>Prijs zonder beveiliging, kinderen en zonder bescherming 30ma</p> | |

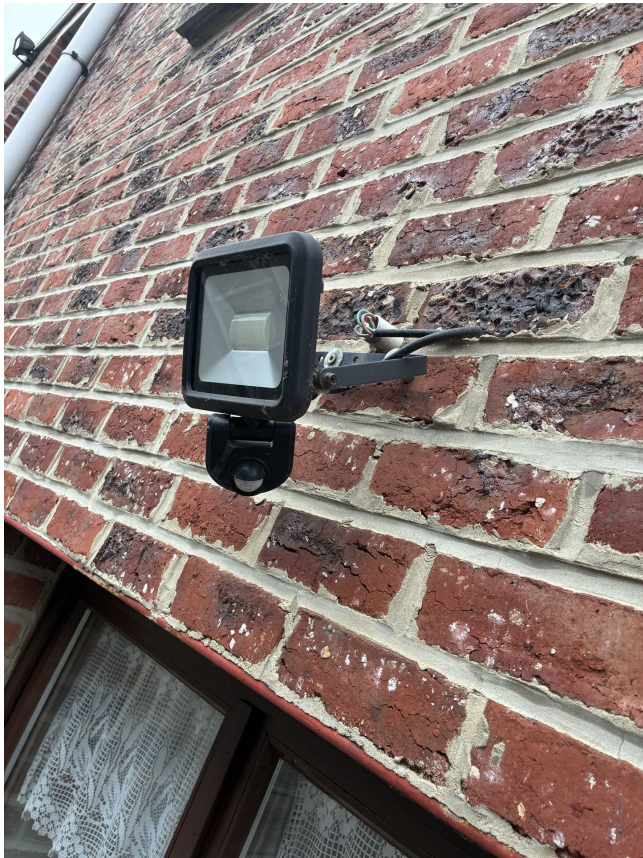
| Bewoordingen | Foto |
|---|---|
| <p>Inleiding Kabels in de armatuur<br/>Te herzien.</p> | |
