## Controlebezoek - Periodiek [Hfst 6.5]

Verslagnummer:  
33/04082025/50102/56077/1

Inspectie adres: Zondernaamstraat 7, 9070  
Destelbergen (België)  
Type: Controlebezoek - Periodiek [Hfst 6.5]

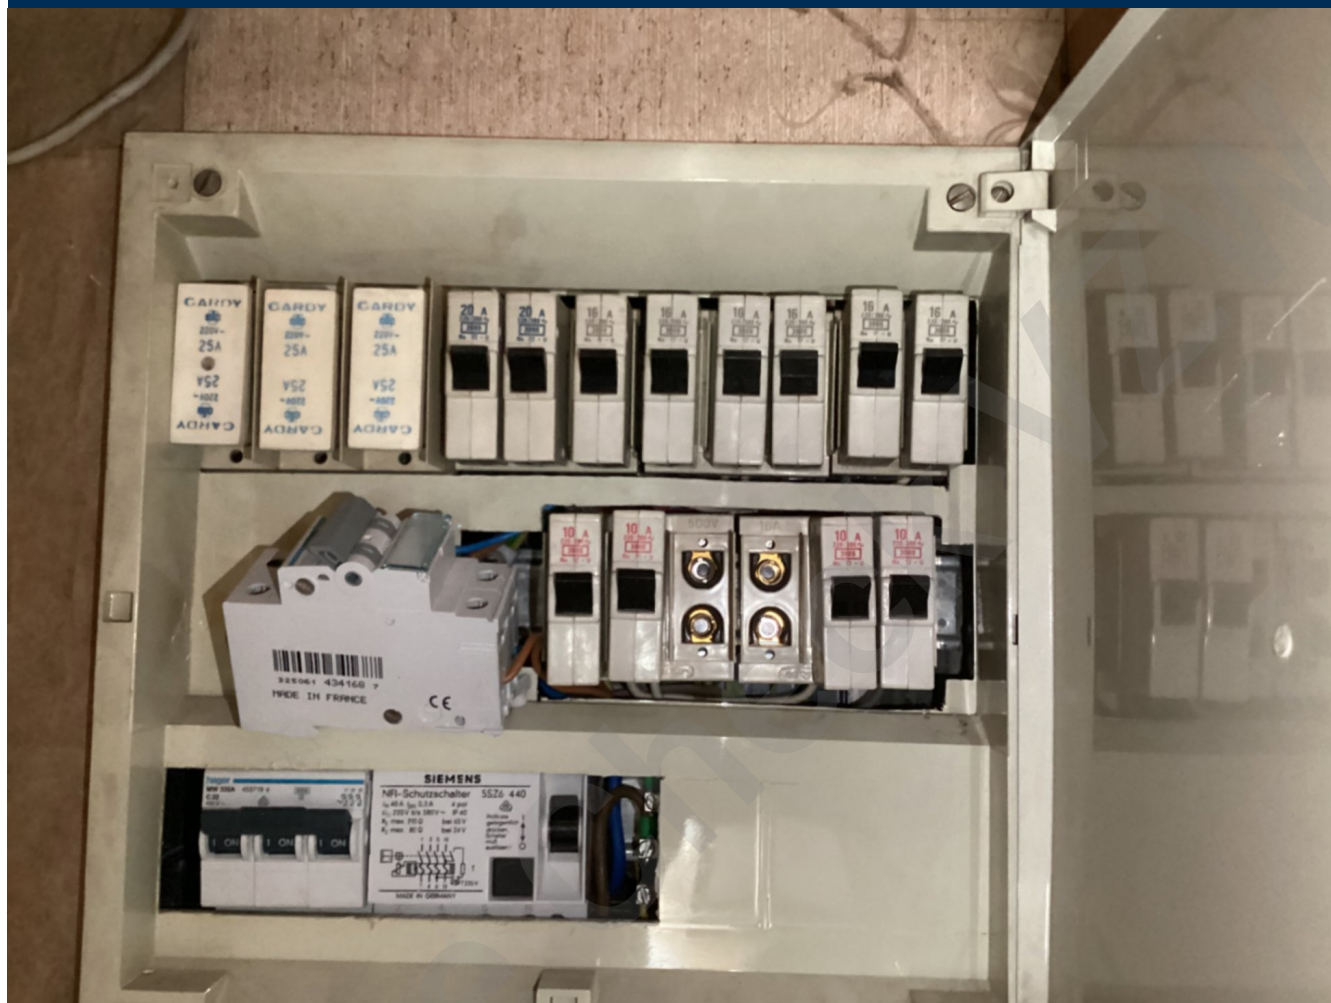
## Elektrisch bord

- De aarding is niet conform. - oAfd 4.2.3.2; oAfd 4.2.4.3; Afd 5.4.2
- Het verdeelbord is niet conform. - oAfd 5.3.5.1 ; oAfd 4.2.2.1.b
- Het verdeelbord is onvoldoende gemarkeerd. Individuele markering, voedingsspanning en/of gevarendriehoek ontbreken. - oAfd 3.1.3.3; Afd 9.4.1

- De beschermingsgraad van de ruimte moet ten minste IPXX-D zijn voor ruimtes publiek toegankelijk en IPXX-B voor gewone ruimtes. - oAfd 4.2.2.3
- Er ontbreken afdekplaatjes in het elektrisch bord. - Afd 5.2.6; oAfd 4.2.2.3

- Het elektrische bord beschikt niet over een afdoende beschermingsplaat - oAfd 5.3.5.1
- De controle van een/meerdere foutlussen is niet afdoende, - oAfd 6.5.7.2.b.4.d; oAfd 6.4.6.4.b.4
