GEN/15/61492000/00/NL/000

## Verslag van controle van elektrische installaties op laagspanning en op zeer lage spanning

Golden Hopestraat 54, 1620 Drogenbos

15/05/2025 13:28 - 14:38

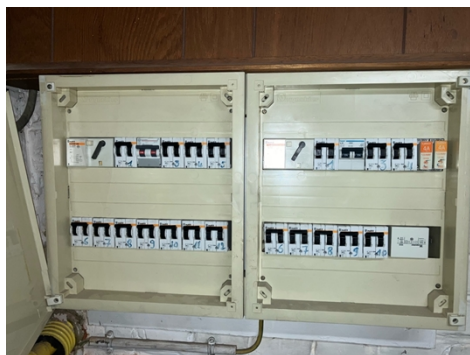
(Elektrisch bord)

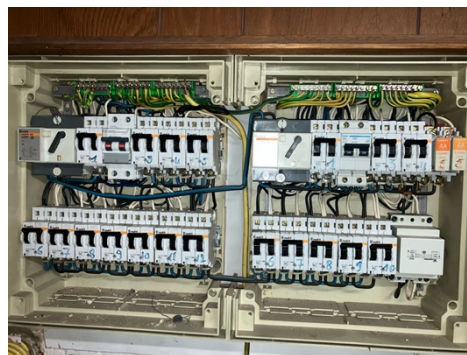
(Elektrisch bord - binnenkant)

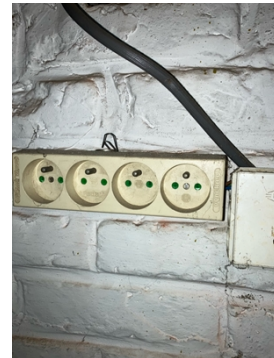
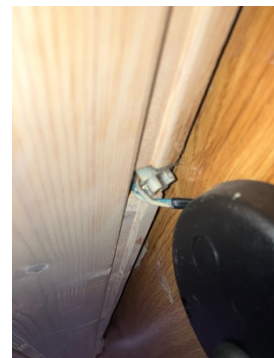
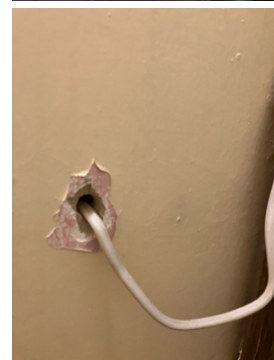
- Het gebruik van contactstop(pen) (stekkers) is enkel toegelaten bij gebruik van soepele leidingen (B1: 5.2.6.2.; B3 5.2.6.2.).
- De verbindingen verwezenlijken in verbindings- of aftakdozen, aan de klemmen van schakelaars, contactdozen, in plafonddozen van verlichtingstoestellen (B1: 5.2.6.1.; B3: 5.2.6.1.).
- De leidingen in opbouw dienen tenminste gelijkwaardig te zijn aan het type XVB of VVB, met of zonder bijkomende mechanische bescherming (B1: 5.2.9.5.; B3: 5.2.10.4. ). Cote à cote kabels verwijderen.

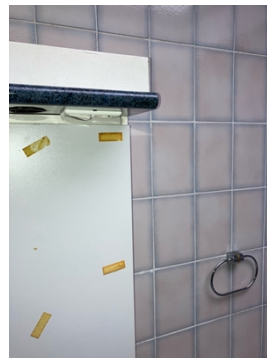
- De beschermingsgraad (IP) van de toestellen en/of installatiemateriaal voldoet niet voor plaatsing in volume 2 van de vochtige ruimte (B1: 5.1.4.; 7.1.3.).

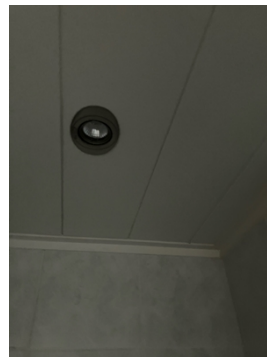
- De beschermingsgraad (IP) van het elektrisch materiaal dat in de badkamer geplaatst is, moet aangepast zijn aan het volume waarin dit geïnstalleerd is (B1: 5.1.4.; 7.1.3.).

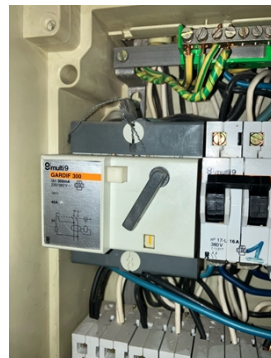
- De algemene differentieelstroominrichting die wordt geplaatst in huishoudelijke installaties dient ten minste van het type A te zijn (B1: 5.3.5.3.).

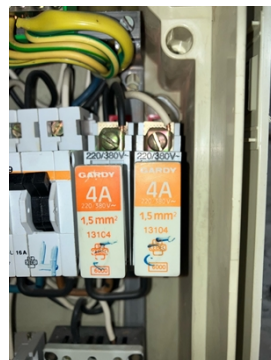
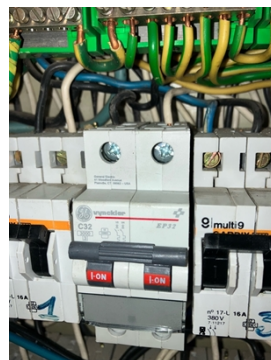
- De smeltveiligheidshouders of houders van automatische schakelaars dienen voorzien te worden van calibreerelementen (B1: 5.3.5.5.; B3: 5.3.5.5.).
- De nominale stroomsterkte ( $I_n$ ) van de beveiliging dient aangepast te worden aan de toelaatbare stroomsterkte van de stroomafwaarts geïnstalleerde leiding en/of verbruiker (B1: 4.4.1.1.; 4.4.1.5.; 4.4.3.2.; B3: 4.4.1.1.; 4.4.1.5.; 4.4.4.2.).
