Procès-verbal de contrôle d'une installation électrique en BT et TBT

NON CONFORME

Adresse de l'installation

Visite de contrôle d'une installation domestique selon (AR 08/09/2019) - RGIE Livre 1 - 6.5. et 4.2.4.3.

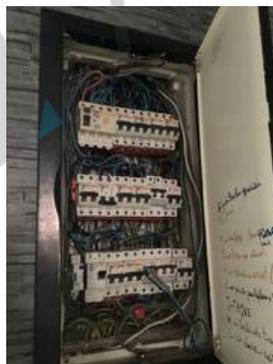
Image du tableau de repartition et de manoeuvre:

| Contrôle visuel (général) | NOK | Contact direct | NOK | Contact indirect | NOK |

- I5.06 (Re)placer la porte et/ou l'écran de protection du tableau. Possibilité de contact avec des pièces nues sous tension (Livre 1 Section 5.1.4. et 5.3.5.1.A. et 4.2.2.3.)

- I5.10 Protéger correctement les pièces nues sous tension et accessibles (Livre 1 Section 5.1.4. et 4.2.2.3.)
- I5.11 Obturer les ouvertures non utilisées du tableau ou coffret (Livre 1 Section 5.1.4. et 4.2.2.3.)

- I5.13 Les parties métalliques d'un tableau de distribution (classe 1) n'est pas mis à la terre. (Livre 1 Sous-section 4.2.3.2. et 5.4.4.2.)
- I6.01 Le dispositif de protection à courant différentiel-résiduel au début de l'installation domestique n'est pas scellable. (Livre 1 Sous-section 4.2.4.3.)

- I7.07 L'indication du courant nominal des fusibles et / ou disjoncteurs est invisible ou effacé . (Livre 1 Sous-section 1.4.2.1.)
- I9.02 Les interrupteurs, prises et/ou boîtes de dérivation mal fixés doivent être solidement fixés. (Livre 1 Section 1.4.1 & 1.4.2)
