Rapport de contrôle d'installations électriques à basse et à très basse tension

RÉF. 19/2025/97524/D01:1

DATE DU CONTRÔLE 25/03/2025 (9:05 - 10:00) **AGENT VISITEUR** Mathieu Chabeau
ADRESSE DU CONTRÔLE Rue de Bascoup 325 - 7170 Bellecourt **TYPE DE CONTRÔLE** Visite de contrôle vente ancienne installation (8.4.2.)

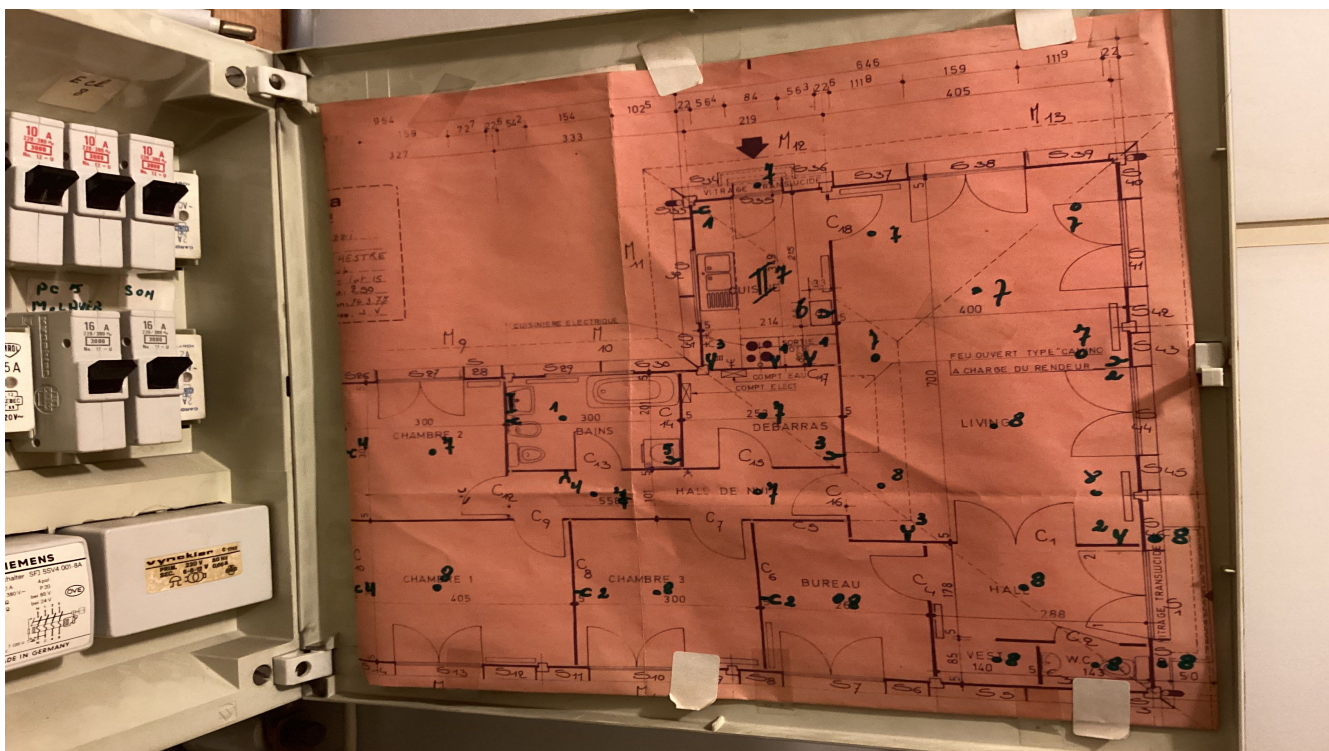
Plan(s) de position de l'installation

- Les schémas unifilaires et/ou plans de position ne sont pas présents. - 3.1.2.;6.4.6.;6.5.7.;9.1.2.
- Les schémas unifilaires et plans de position ne sont pas conformes. - 3.1.2.;6.4.6.;6.5.7.;9.1.2.

- Les bases de fusibles/disjoncteurs à broches ne sont pas équipées d'éléments de calibrage. - 5.3.5.5.
- Les schémas unifilaires et plans de position ne correspondent pas à la réalité. - 3.1.2.;6.4.6.;6.5.7.;9.1.2.
