Installations électriques à basse tension et à très basse tension (Livre 1 AR 8/9/2019) - Direction générale de l'énergie

📍 **Lieu du contrôle:** Place de Merlemont 9 5600 Philippeville Belgique

📄 **Type de contrôle:** Visite de contrôle vente ancienne installation (Livre 1 8.4.2)

CONCLUSION : NON CONFORME

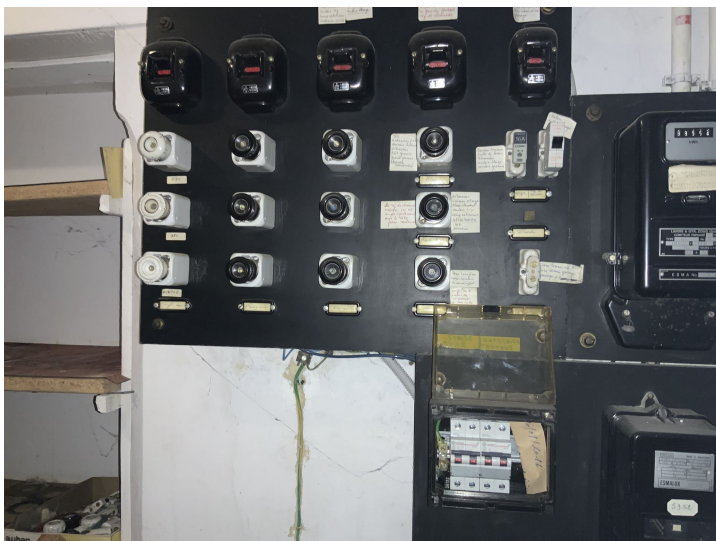
Tableau 1

GRD	Ores
Numéro de compteur	23 735 952
Code EAN	
Liaison compteur-tableau	Non visible Non visible
Tension de service	3 x 230 V
Protection générale	Indéterminé 3P
Protection maximale admissible	/ 3P
Nombre de tableaux	1
Différentiel de tête	Autre (voir description de l'installation)
Prise de terre	Autre
Résistance de terre (Ω)	0
Description de l'installation	Pas de différentiel Fusible Diazed 1 disj 20A 2P 2 disj 16A 2P

F. Tableau électrique		
	La tension nominale doit être affichée de manière apparente en un endroit judicieusement choisi.	
	Remplacer le tableau, le degré de protection contre le contact direct n'est pas suffisant.	L1: 5.3.5.1.
	Prévoir un tableau équipé d'une paroi arrière.	L1: 5.3.5.1.; L3: 5.3.5.1.
	(Re)placer la porte et/ou l'écran de protection du tableau. Possibilité de contact avec des pièces nues sous tension.	L1: 4.2.2.3.; 5.1.4.; 5.3.5.1.; L3: 4.2.2.2.; 5.1.4.
	Protéger correctement les pièces nues sous tension et accessibles.	L1: 4.2.2.3.; 5.1.4.; L3: 4.2.2.2.; 5.1.4
	Obturer les ouvertures non utilisées du tableau ou coffret.	L1: 4.2.2.3.; 5.1.4.; 5.3.5.1.
	Réaliser ou compléter le repérage des circuits/départs et/ou appareillage, bornes de raccordements, etc.	L1: 2.8.1.; 3.1.3.; 5.3.6.1.; 5.3.6.2.; L3: 2.8.1.2.; 3.1.3.; 5.3.6.1.

J. Protection incendie		
	Fixer les appareils sans fond sur plaques de montage ou rosaces appropriées (interrupteurs, prises, appareils d'éclairage, ...)	L1: 4.3.3.5.; 5.3.4.2.; 5.3.5.2.; L3: 4.3.3.5
	Le tableau de répartition et de manœuvre ne peut pas être ouvert à cause des fusibles et/ou disjoncteurs à broche qui ne peuvent être retirés qu'avec difficulté ou pas du tout. Le câblage interne ne peut pas être vérifié. (Livre 1, Sous-section 5.3.5.1.

Les fusibles Diazed ne sont pas autorisés. Le VGVB doit être utilisé en pose apparente.

D. Différentiel		
	Prévoir un interrupteur différentiel général, muni d'un dispositif de plombage, à l'origine de l'installation.	L1: 4.2.4.3.
	Prévoir un interrupteur différentiel distinct d'une sensibilité de 30 mA pour la (les) salle(s) de bain.	L1: 4.2.4.3.
	Prévoir un interrupteur différentiel distinct d'une sensibilité de 30 mA pour lessiveuse, lave-vaisselle et/ou séchoir et appareils assimilés.	L1: 4.2.4.3.
