Rapport de contrôle d'installations électriques à basse et à très basse tension

RÉF. 118/2024/89837/D01:1

DATE DU CONTRÔLE 07/01/2025 (13:30 - 14:30) AGENT VISITEUR Denis Widy
 ADRESSE DU CONTRÔLE Rue de Stembert 286 - 4800 Verviers TYPE DE CONTRÔLE Visite de contrôle vente ancienne installation (8.4.2)

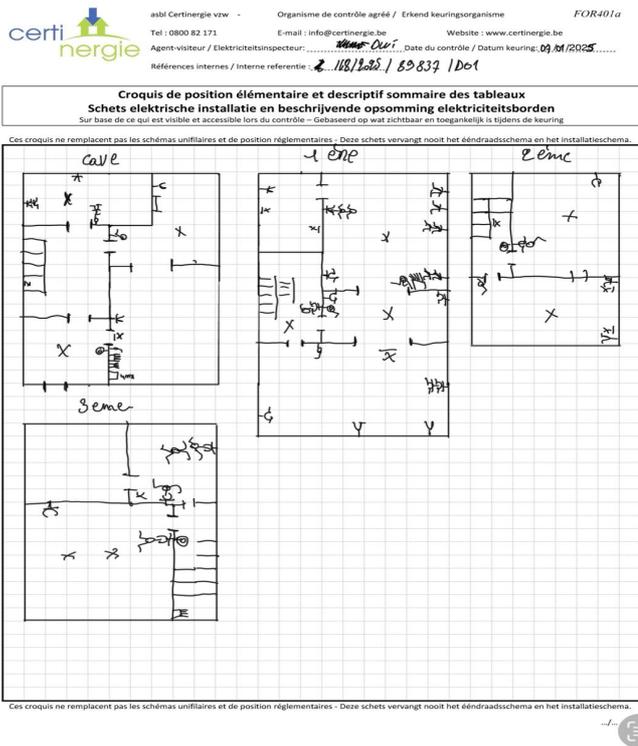
Croquis de position élémentaire et descriptif sommaire des tableaux

sur base de ce qui est visible et accessible lors du contrôle
Note : ces croquis ne remplacent pas les schémas unifilaires et de position réglementaires
