N° 234-INSF.

**ELECTROTEST**Technische Controles en Opleidingen
Contrôles Techniques et FormationV.Z.W.
ASBL**Kerkstraat 33
1820 MELSBOECK**Distributienetbeheerder : Resa
Gestionnaire de réseau de distribution :Nr teller : 3464435
N° comp :**Verslag van onderzoek:****Rapport de contrôle:**N° 1520170314/omEAN :
code :

Plaats van het onderzoek :
Lieu du contrôle :Rue Castrique n° 18 1100 Senning

Inspecteur : Lollo AntonioOnderzoek / Contrôle : ☒ Woning / maison ☐ Appart. ☐

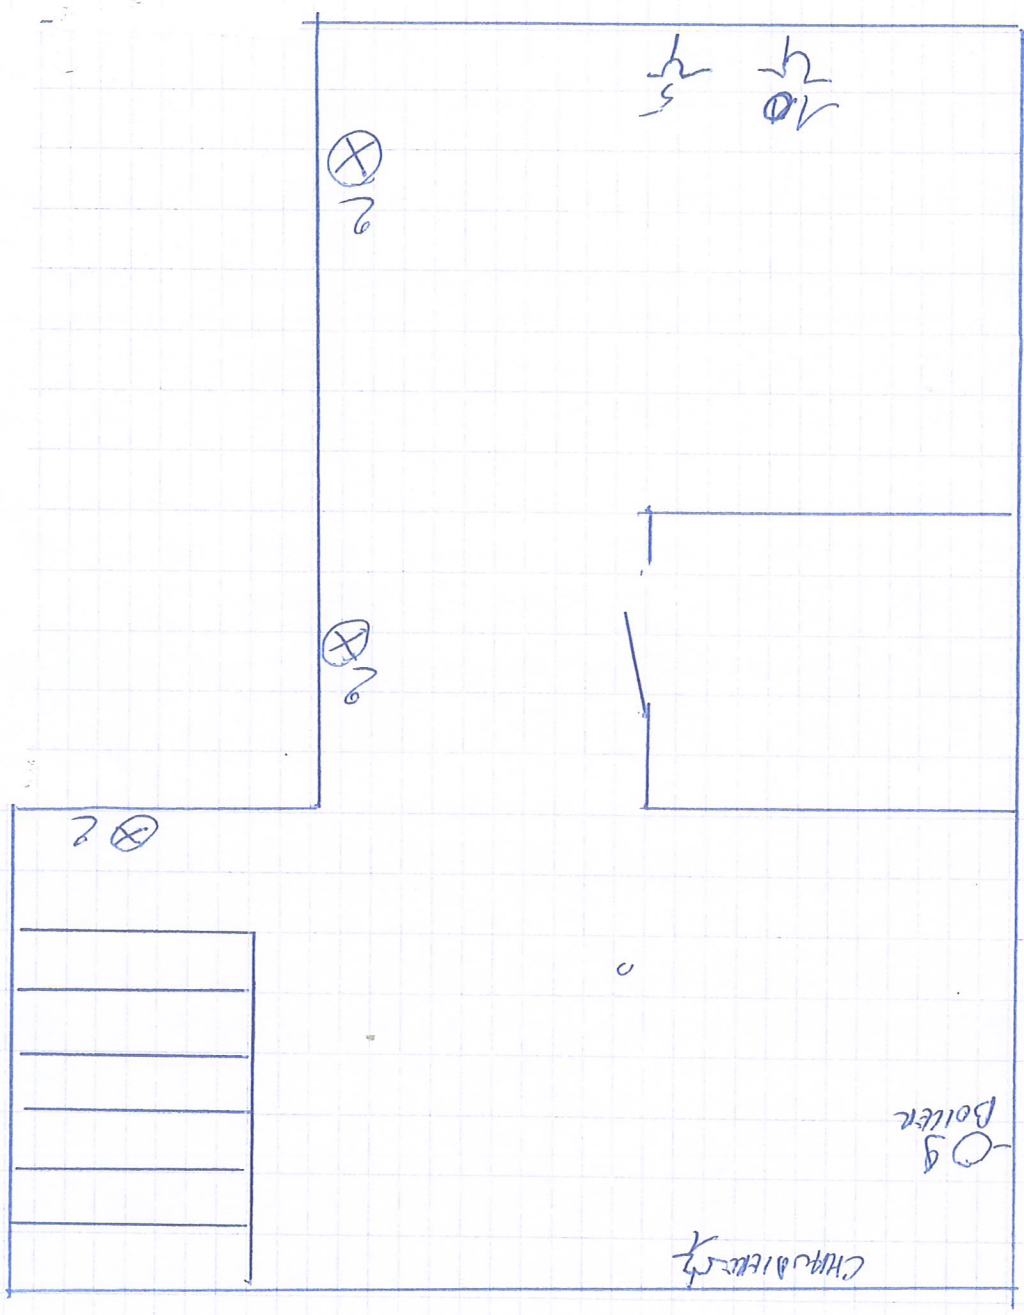
RUE CHATELAIN 12
 SEMME

1. Chaudiere-pc cuisine hotte
2. Eclairage bas-cave-escalier
3. Pc living droit-gauche avant
4. Pc living gauche arriere-eclairage exterieur-pc chambre arriere-pc chambre avant gauche
5. Machine a laver
6. Pc cuisine
7. Differentiel 40amp/300Ma
8. Differentiel 40amp/30Ma
9. Boiler
10. Sechoir
11. Eclairage haut-pc chambre avant
12. Salle de bain
