## RAPPORT DE CONTROLE D'INSTALLATION ÉLECTRIQUE DOMESTIQUE

36.563

Chaussée de Mons 747 - 1070 Anderlecht  
Belgique

Visite périodique (Livre 1 6.5)

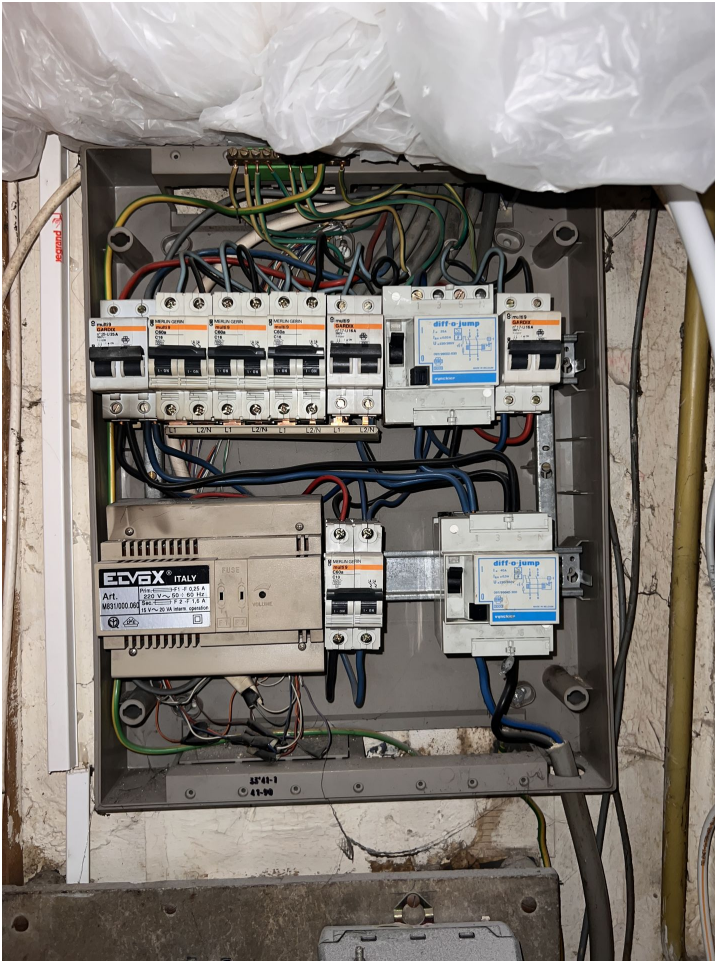
Tableau 1

Libellé	Paragraphe
La valeur de la résistance de dispersion de la prise de terre doit être de maximum 30 Ohms	L1: 4.2.4.3.
Prévoir le(s) schéma(s) unifilaire(s) de l'installation.	L1: 3.1.2.; 9.1.1; 9.1.2
Prévoir le(s) schéma(s) de position de l'installation.	L1: 9.1.2.
La tension nominale doit être affichée de manière apparente en un endroit judicieusement choisi.	
Le pictogramme "danger électrique" doit être apposé de façon durable sur le tableau.	
Obturer les ouvertures non utilisées du tableau ou coffret.	L1: 4.2.2.3.; 5.1.4.; 5.3.5.1.
